Rapport de Repérage Amiante avant réalisation de travaux dans un immeuble bâti

Numéro de dossier : MA2112047442
Date d'intervention : 19/01/2022

25LAX0302
210 RUE DU MOULIN (BAT G) (25LAX0302)
Etage 3; Porte 302
77190 DAMMARIE LES LYS

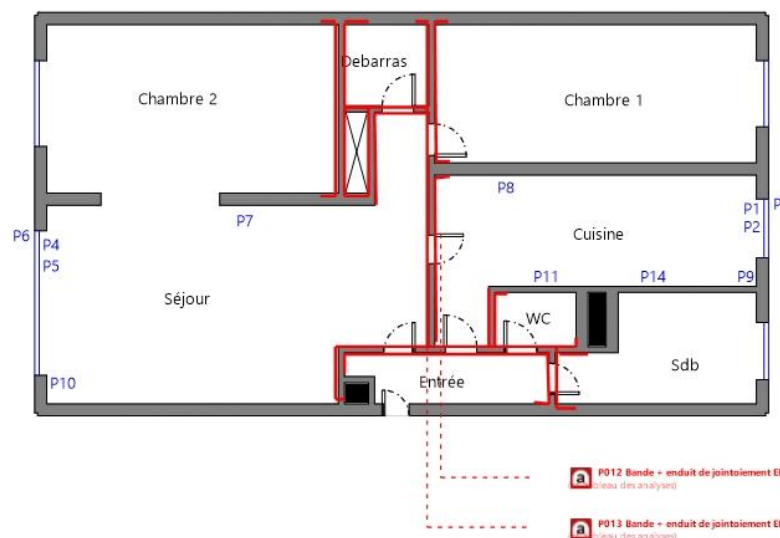
Murs et éléments

Planche de repérage des matériaux et produits amiantés
Affaire	MA2112047442
Opération	Pierre DE ROUGE
Site	25LAX0302
	210 RUE DU MOULIN (BAT G) (25LAX0302)
	77190 DAMMARIÉ LES LYS
Date de réalisation	31/01/2022
Matériaux et produits contenant de l'amiante	
	Surface amianté
	Linéaire / paroi amianté (type 1)
	Linéaire / paroi amianté (type 2)
	Conduit amianté
Sondages destructifs / Prélèvements	
	Px Prélèvement Positif
	Px Prélèvement négatif
	S Sondage destructif
Types de murs	
	Mur Porteur
	Mur Cloison (type 1)
	Mur Cloison (type 2)
	Gaine technique
Éléments ou pièces non visités	
	Local non visité
	Élément non visité

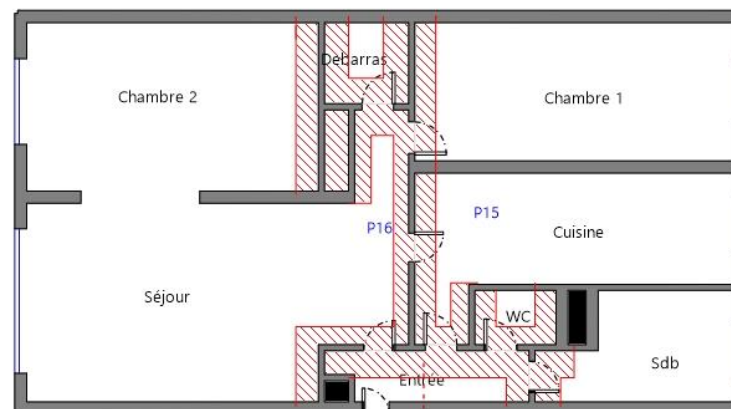
Plafonds

Planche de repérage des matériaux et produits amiantés
Affaire	MA2112047442
Opération	Pierre DE ROUGE
Site	25LAX0302 210 RUE DU MOULIN (BAT G) (25LAX0302)
	77190
	DAMMARIÉ LES LYS
Date de réalisation	31/01/2022
Matériaux et produits contenant de l'amiante	
	Surface amianté
	Linéaire / paroi amianté (type 1)
	Linéaire / paroi amianté (type 2)
	Conduit amianté
Sondages destructifs / Prélèvements	
	Prélèvement Positif
	Prélèvement négatif
	Sondage destructif
Types de murs	
	Mur Porteur
	Mur Cloison (type 1)
	Mur Cloison (type 2)
	Gaine technique
Eléments ou pièces non visités	
	Local non visitée
	Elément non visité
