Rapport de mission de repérage des matériaux et produits contenant de l'amiante avant réalisation de travaux

16 RUE B DE PORET - APT 1

77190 DAMMARIE LES LYS

| RAPPORT N° : | OPH77 25LAY0301 | Date d'émission du rapport : | 06/09/2017 |

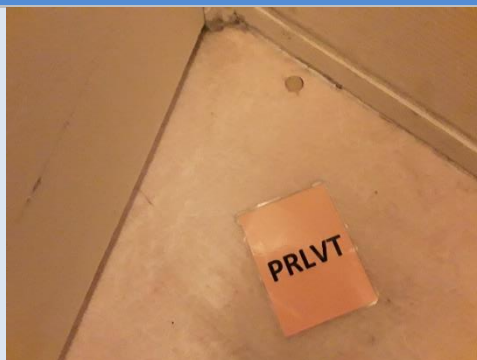
| PRELEVEMENT : 25LAY0301P001 | | |
|---|---|---|
| Sol | | Amiante non détectée |

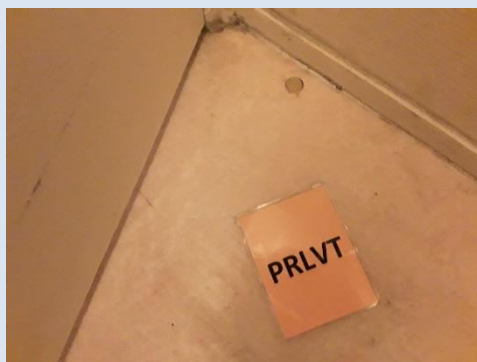
| PRELEVEMENT : 25LAY0301P001 | | |

| PRELEVEMENT : 25LAY0301P001 | | |
|---|---|---|
| Sol | | Amiante détectée (Chrysotile) |

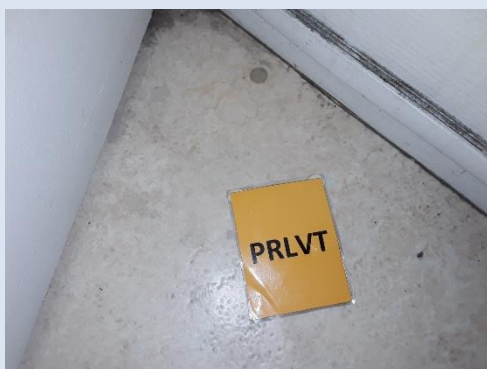
| PRELEVEMENT : 25LAY0301P002 | | |

| PRELEVEMENT : 25LAY0301P002 | | |
|---|---|---|
| Sol | | Amiante non détectée |

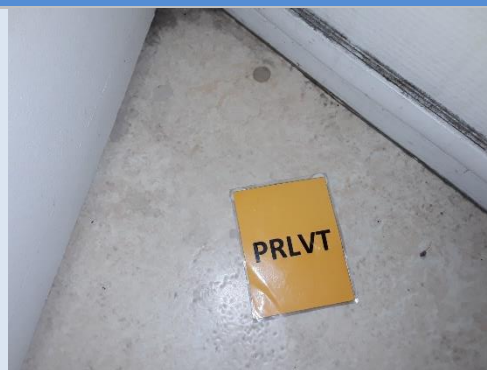
| PRELEVEMENT : 25LAY0301P002 | | |

| PRELEVEMENT : 25LAY0301P002 | | |
|--|---|---|
| Sol | | Amiante détectée (Chrysotile) |

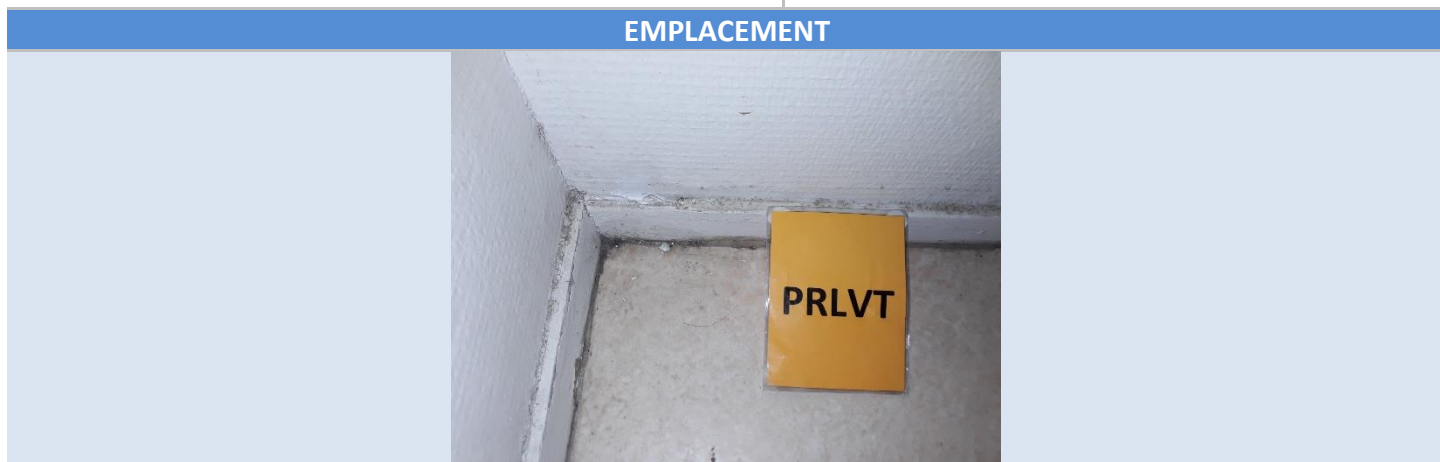
| PRELEVEMENT : 25LAY0301P003 | | |

| PRELEVEMENT : 25LAY0301P003 | | |
|---|---|---|
| Mur C | | Amiante non détectée |

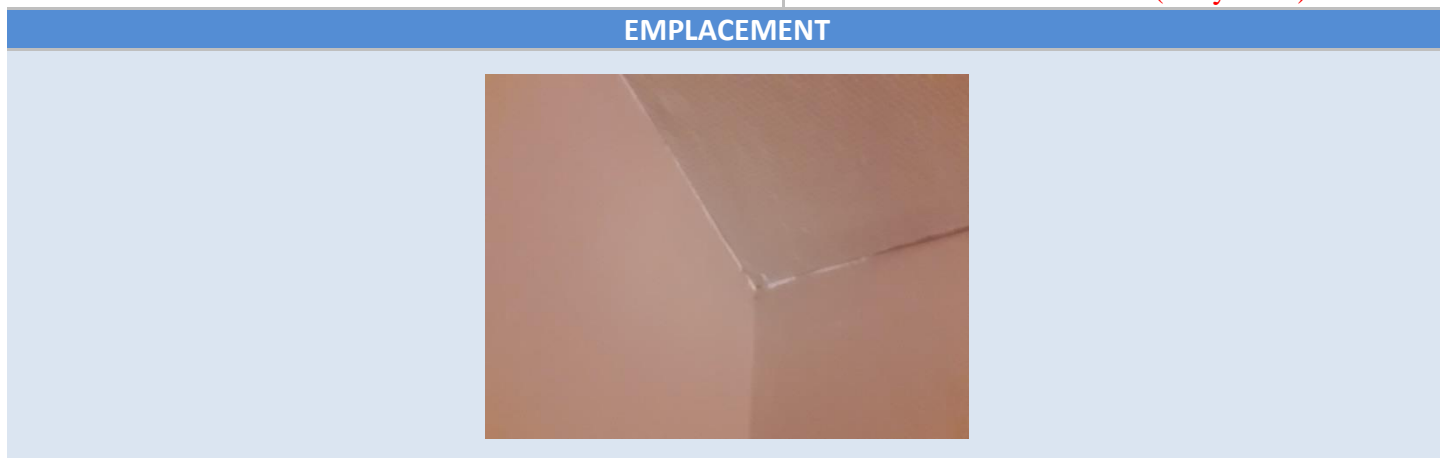
| PRELEVEMENT : 25LAY0301P004 | | |

| PRELEVEMENT : 25LAY0301P004 | | |
|---|---|---|
| Plafond | | Amiante détectée (Chrysotile) |

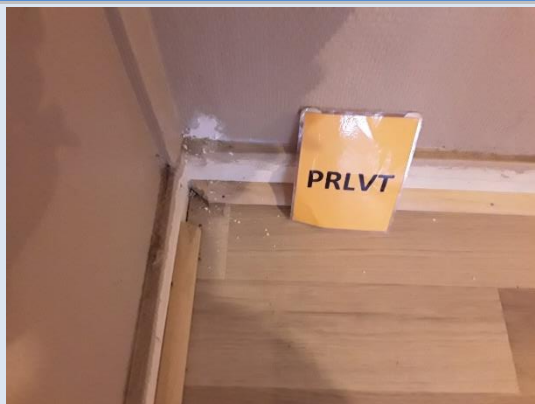
| PRELEVEMENT : 25LAY0301P005 | | |

| PRELEVEMENT : 25LAY0301P005 | | |
|---|---|---|
| Mur E | | Amiante non détectée |

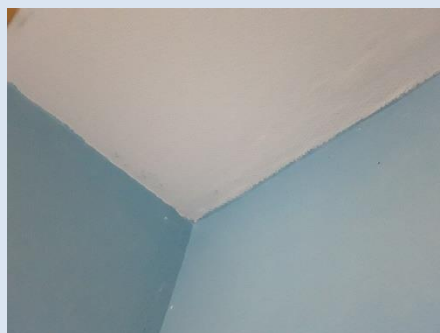
| PRELEVEMENT : 25LAY0301P006 | | |

| PRELEVEMENT : 25LAY0301P006 | | |
|---|---|---|
| Plafond | | Amiante non détectée |

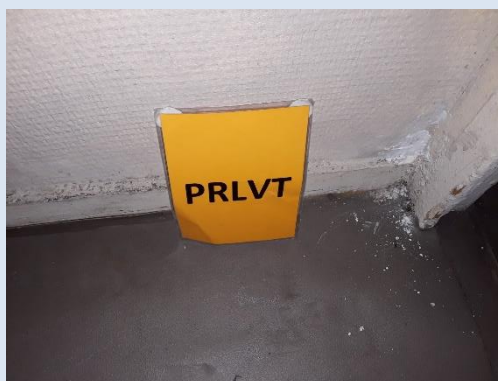
| PRELEVEMENT : 25LAY0301P007 | | |

| PRELEVEMENT : 25LAY0301P007 | | |
|---|---|---|
| Mur E | | Amiante non détectée |

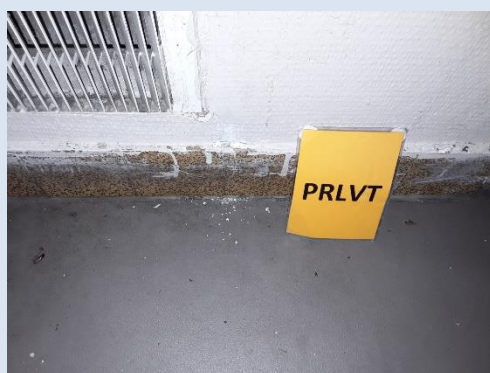
| PRELEVEMENT : 25LAY0301P008 | | |

| PRELEVEMENT : 25LAY0301P008 | | |
|---|---|---|
| Mur C | | Amiante non détectée |

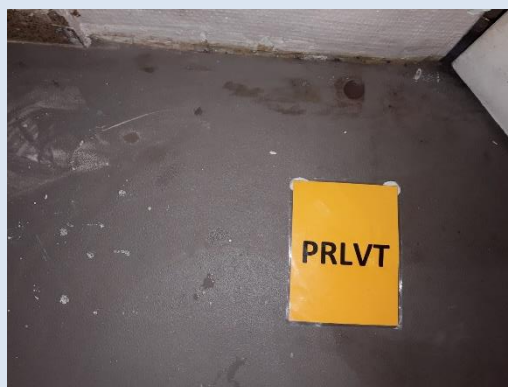
| PRELEVEMENT : 25LAY0301P009 | | |

| PRELEVEMENT : 25LAY0301P009 | | |
|---|---|---|
| Sol | | Amiante non détectée |

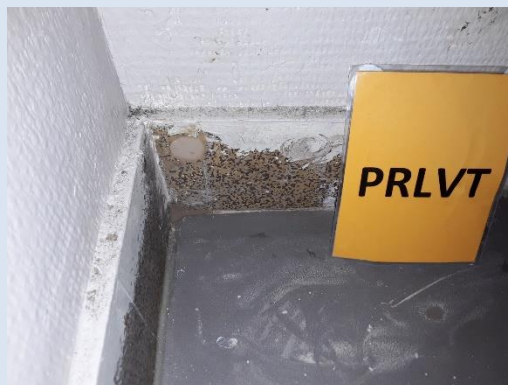
| PRELEVEMENT : 25LAY0301P010 | | |

| PRELEVEMENT : 25LAY0301P010 | | |
|---|---|---|
| Mur E | | Amiante non détectée |
