Rapport de mission de repérage des matériaux et produits contenant de l'amiante avant réalisation de travaux

16 RUE B. DE PORET LGT 2

77190 DAMMARIE LES LYS

RAPPORT N° :	25LAY0402	Laboratoire d'Analyses :	ITGA
Repérage réalisé le :	24/11/2017	Adresse laboratoire :	3 RUE ARMAND HERPIN LACROIX - CS 46537 35065 RENNES CEDEX
Accompagnateur :		Numéro d'accréditation :	1-5967
Par :	Gaetan BEDEL	Organisme d'assurance professionnelle :	ALLIANZ
N° certificat :	CPDI3869	Adresse assurance :	Direction Opérations Entreprises 5C Esplanade Charles de Gaulle 33081 BORDEAUX CEDEX
Date d'obtention :	22/04/2016	N° de contrat d'assurance :	55897385
Organisme certificateur	I.CERT PARC EDONIA - BAT G - RUE DE LA TERRE VICTORIA - 35760 SAINT GREGOIRE	Date de validité :	31/12/2017

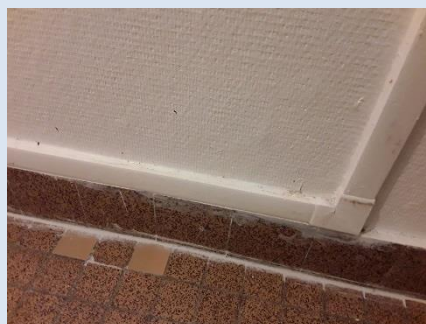
PRELEVEMENT : 25LAY0402P001

NOM DU CLIENT	NUMERO DU DOSSIER	PIECE OU LOCAL	
OPH77	25LAY0402 24/11/2017	Cuisine	
ELEMENT	DESCRIPTIF DU LABORATOIRE	DATE DE PRELEVEMENT	NOM DE L'OPERATEUR
Enduit / Peinture béton	Enduit plâtreux beige en faible quantité en vrac non séparable + peintures multiples en vrac non séparable	24/11/2017	BEDEL Gaetan
LOCALISATION		RESULTAT	
Mur B		Amiante non détecté

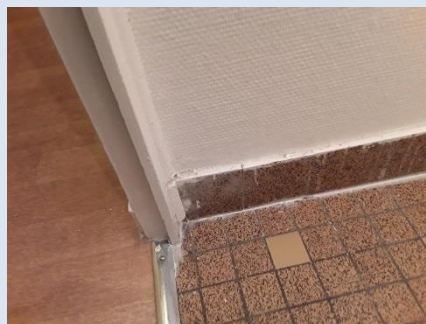
PRELEVEMENT : 25LAY0402P002

NOM DU CLIENT	NUMERO DU DOSSIER	PIECE OU LOCAL	
OPH77	25LAY0402 24/11/2017	WC	
ELEMENT	DESCRIPTIF DU LABORATOIRE	DATE DE PRELEVEMENT	NOM DE L'OPERATEUR
Enduit / Peinture plaque de plâtre	Matériau plâtreux blanc en vrac non séparable + carton non séparable + peinture non séparable	24/11/2017	BEDEL Gaetan
LOCALISATION		RESULTAT	
Mur A		Amiante détecté (Chrysotile)

Fraction Analysée	Technique analytique et date d'analyse	Résultat	Type d'amiante	Nb de préparations
▶ Matériau plâtreux blanc en vrac non séparable + carton non séparable + peinture non séparable	META le 05/12/2017	Présence de fibres d'amiante	Chrysotile	2

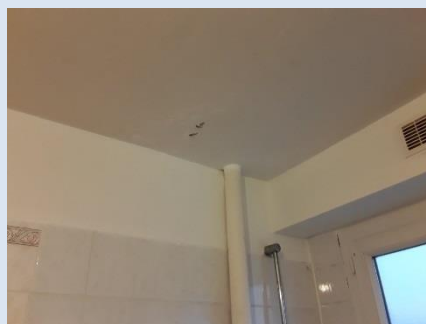
PRELEVEMENT : 25LAY0402P003			
NOM DU CLIENT	NUMERO DU DOSSIER	PIECE OU LOCAL	
OPH77	25LAY0402 24/11/2017	Salle de bains	
ELEMENT	DESCRIPTIF DU LABORATOIRE	DATE DE PRELEVEMENT	NOM DE L'OPERATEUR
Enduit / Peinture béton	Matériau plâtreux beige en vrac non séparable + peintures multiples non séparable	24/11/2017	BEDEL Gaetan
LOCALISATION		RESULTAT	
Plafonds		Amiante non détecté

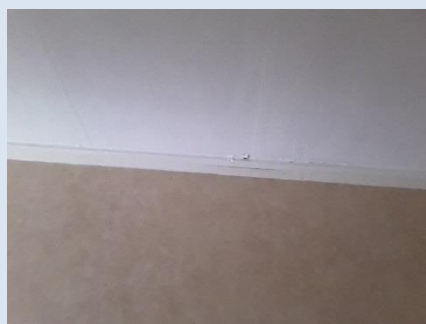
PRELEVEMENT : 25LAY0402P004			
NOM DU CLIENT	NUMERO DU DOSSIER	PIECE OU LOCAL	
OPH77	25LAY0402 24/11/2017	Chambre 3	
ELEMENT	DESCRIPTIF DU LABORATOIRE	DATE DE PRELEVEMENT	NOM DE L'OPERATEUR
Enduit / Peinture béton	Matériau plâtreux blanc en faible quantité en vrac non séparable + peinture non séparable + papier non séparable	24/11/2017	BEDEL Gaetan
LOCALISATION		RESULTAT	
Mur C		Amiante non détecté

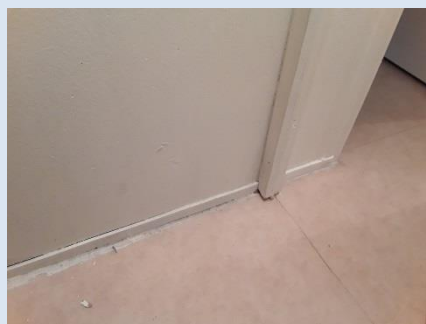
PRELEVEMENT : 25LAY0402P005			
NOM DU CLIENT	NUMERO DU DOSSIER	PIECE OU LOCAL	
OPH77	25LAY0402 24/11/2017	Cellier	
ELEMENT	DESCRIPTIF DU LABORATOIRE	DATE DE PRELEVEMENT	NOM DE L'OPERATEUR
Enduit / Peinture plaque de plâtre	Matériau plâtreux blanc en vrac non séparable + carton non séparable + peinture non séparable	24/11/2017	BEDEL Gaetan
LOCALISATION		RESULTAT	
Mur C		Amiante non détecté

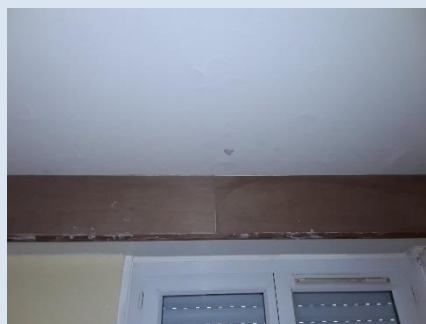
PRELEVEMENT : 25LAY0402P006			
NOM DU CLIENT	NUMERO DU DOSSIER	PIECE OU LOCAL	
OPH77	25LAY0402 24/11/2017	Chambre 2	
ELEMENT	DESCRIPTIF DU LABORATOIRE	DATE DE PRELEVEMENT	NOM DE L'OPERATEUR
Enduit / Peinture béton	Matériau plâtreux blanc en vrac non séparable + peinture non séparable	24/11/2017	BEDEL Gaetan
LOCALISATION		RESULTAT	
Plafonds		Amiante non détecté

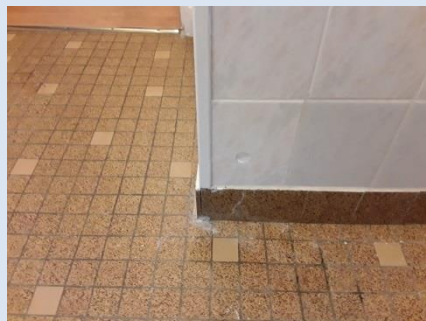
PRELEVEMENT : 25LAY0402P011

NOM DU CLIENT	NUMERO DU DOSSIER	PIECE OU LOCAL	
OPH77	25LAY0402 24/11/2017	Salle de bains	
ELEMENT	DESCRIPTIF DU LABORATOIRE	DATE DE PRELEVEMENT	NOM DE L'OPERATEUR
Faïence 2	Colle beige en faible quantité + carrelage	24/11/2017	BEDEL Gaetan
LOCALISATION		RESULTAT	
Mur B		Amiante non détecté

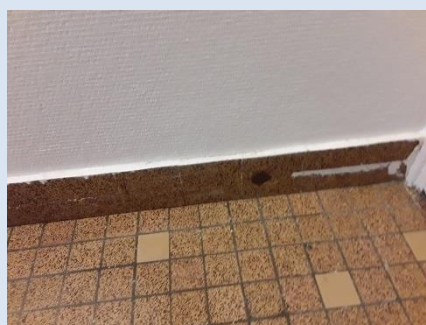
PRELEVEMENT : 25LAY0402P012

NOM DU CLIENT	NUMERO DU DOSSIER	PIECE OU LOCAL	
OPH77	25LAY0402 24/11/2017	Salle de bains	
ELEMENT	DESCRIPTIF DU LABORATOIRE	DATE DE PRELEVEMENT	NOM DE L'OPERATEUR
Plinthes	Colle beige en faible quantité non séparable + carrelage	24/11/2017	BEDEL Gaetan
LOCALISATION		RESULTAT	
Mur E		Amiante non détecté
