# Rapport de Repérage Amiante avant réalisation de travaux dans un immeuble bâti

Numéro de dossier : MA2112047456  
Date d'intervention : 19/01/2022

HABITAT 77 OPH DE SEINE ET MARNE  
77002 Melun

25LAZ0201  
240 RUE DU MOULIN (BAT G )  
Etag 2; Porte 201 (25LAZ0201)  
77190 DAMMARIÉ LES LYS

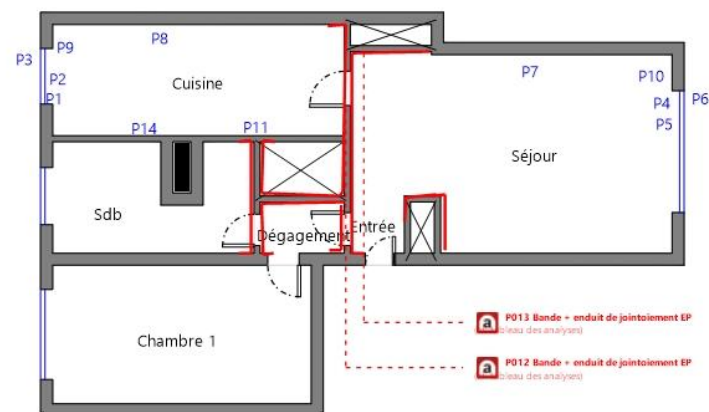
Murs et éléments

| ZPSO | Niveau | Localisation | Zone | Description du prélèvement réalisé | Surface indicative |
|---|---|---|---|---|---|
| ZPSO007 | 2ème étage Porte 201 | Entrée; Séjour; Cuisine; Dégagement; Sdb; Chambre 1 | Cloisons avec liaisons sur murs et plafonds | <b>Analyse : P012</b><br>- Phase 2 Matériau de type peinture (blanc) ; matériau de type maillage de fibres et liant (blanc) ; matériau de type système d'enduit peinture (beige) ; matériau souple fibreux de type papier, carton (blanc) (Présence d'amiante)<br>- Phase 3 Matériau souple fibreux de type papier, carton (blanc) (Absence d'amiante)<br><b>Analyse : P013</b><br>- Phase 2 Matériau de type peinture (blanc) ; matériau de type maillage de fibres et liant (blanc) ; matériau de type système d'enduit peinture (beige) ; matériau souple fibreux de type papier, carton (beige) ; matériau semi-dur de type enduit (blanc) ; matériau souple fibreux de type papier, carton (marron) ; matériau semi-dur de type plâtre (blanc) en traces (Présence d'amiante)<br>- Phase 3 Matériau souple fibreux de type papier, carton (beige) (Absence d'amiante)<br>- Phase 4 Matériau souple fibreux de type papier, carton (marron) (Absence d'amiante) | 42m² |

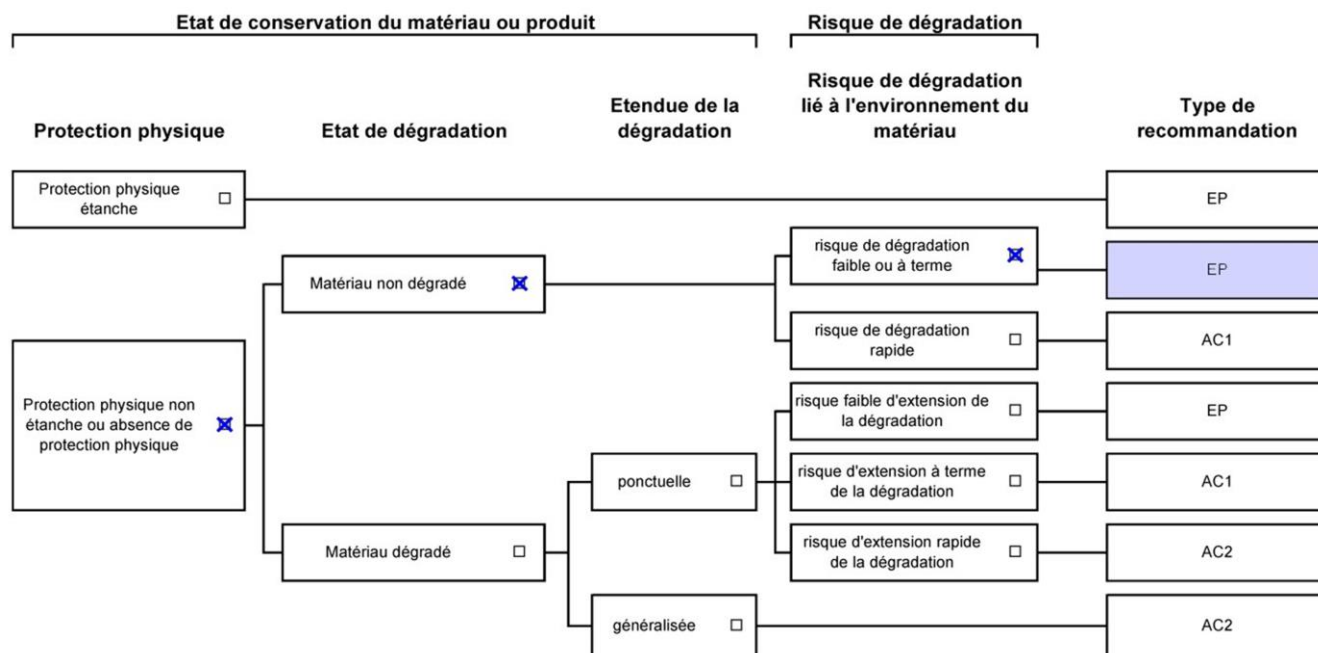
Matériau : Couche1: Bandes calicot + Couche2: Enduit de jointoiment des plaques de plâtre

Résultat EP (Z-III-RF)
