Rapport de mission de repérage des matériaux et produits contenant de l'amiante avant réalisation de travaux

61 RUE DU LT MOISANT LGT 1

77190 DAMMARIE LES LYS

RAPPORT N° :	25LBA0301	Laboratoire d'Analyses :	ITGA
Repérage réalisé le :	14/11/2017	Adresse laboratoire :	3 RUE ARMAND HERPIN LACROIX - CS 46537 35065 RENNES CEDEX
Accompagnateur :		Numéro d'accréditation :	1-5967
Par :	Mickaël JULIEN	Organisme d'assurance professionnelle :	ALLIANZ
N° certificat :	CPDI 4129	Adresse assurance :	Direction Opérations Entreprises 5C Esplanade Charles de Gaulle 33081 BORDEAUX CEDEX
Date d'obtention :	01/01/2017	N° de contrat d'assurance :	55897385
Organisme certificateur	I.CERT Parc Edonia - Bâtiment G - Rue de la Terre Victoria - 35760 SAINT-GREGOIRE	Date de validité :	31/12/2017

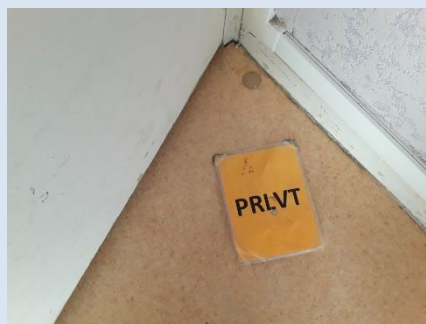
PRELEVEMENT : 25LBA0301P001			
NOM DU CLIENT	NUMERO DU DOSSIER	PIECE OU LOCAL	
OPH77	25LBA0301 14/11/2017	Chambre 2	
ELEMENT	DESCRIPTIF DU LABORATOIRE	DATE DE PRELEVEMENT	NOM DE L'OPERATEUR
Revêtement souple	Revêtement souple beige + ragréage gris	14/11/2017	JULIEN Mickaël
LOCALISATION		RESULTAT	
Sol		Amiante non détecté

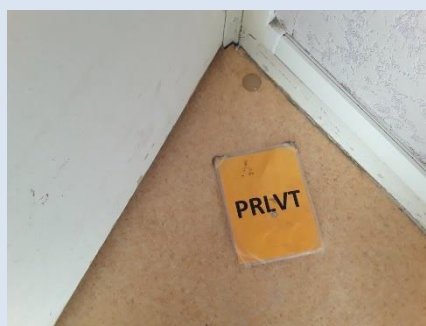
PRELEVEMENT : 25LBA0301P001			
NOM DU CLIENT	NUMERO DU DOSSIER	PIECE OU LOCAL	
OPH77	25LBA0301 14/11/2017	Chambre 2	
ELEMENT	DESCRIPTIF DU LABORATOIRE	DATE DE PRELEVEMENT	NOM DE L'OPERATEUR
Revêtement souple	Colle polymère jaune non séparable + dalle dure cassante grise + colle bitumineuse noire	14/11/2017	JULIEN Mickaël
LOCALISATION		RESULTAT	
Sol		Amiante détecté (Chrysotile)

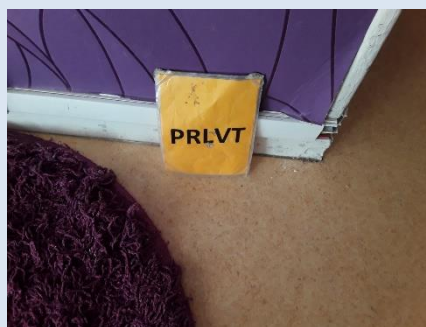
PRELEVEMENT : 25LBA0301P002			
NOM DU CLIENT	NUMERO DU DOSSIER		PIECE OU LOCAL
OPH77	25LBA0301 14/11/2017		Chambre 2
ELEMENT	DESCRIPTIF DU LABORATOIRE	DATE DE PRELEVEMENT	NOM DE L'OPERATEUR
Enduit plaque de plâtre	Enduit plâtreux blanc + peinture non séparable + papier peint non séparable + carton non séparable	14/11/2017	JULIEN Mickaël
LOCALISATION		RESULTAT	
Mur D		Amiante détecté (Chrysotile)

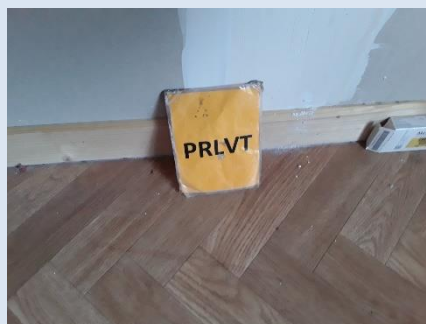
PRELEVEMENT : 25LBA0301P004			
NOM DU CLIENT	NUMERO DU DOSSIER	PIECE OU LOCAL	
OPH77	25LBA0301 14/11/2017	Chambre 3	
ELEMENT	DESCRIPTIF DU LABORATOIRE	DATE DE PRELEVEMENT	NOM DE L'OPERATEUR
Enduit plaque de plâtre	Enduit plâtreux blanc en vrac + peinture non séparable + carton non séparable	14/11/2017	JULIEN Mickaël
LOCALISATION		RESULTAT	
Mur A		Amiante non détecté

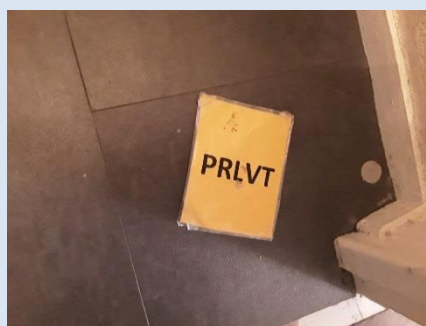
NOM DU CLIENT	NUMERO DU DOSSIER	PIECE OU LOCAL	
OPH77	25LBA0301 14/11/2017	WC	
ELEMENT	DESCRIPTIF DU LABORATOIRE	DATE DE PRELEVEMENT	NOM DE L'OPERATEUR
Dalle de sol	Revêtement cassant gris + revêtement souple beige + colle polymère jaune non séparable + ragréage rose + matériau compact gris hétérogène	14/11/2017	JULIEN Mickaël
LOCALISATION		RESULTAT	
Sol		Amiante non détecté

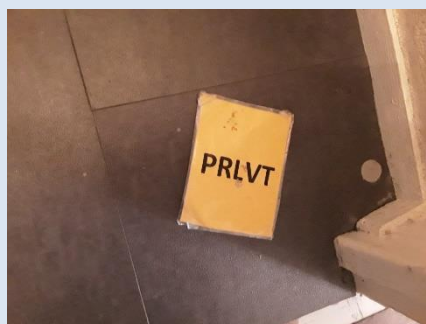
NOM DU CLIENT	NUMERO DU DOSSIER	PIECE OU LOCAL	
OPH77	25LBA0301 14/11/2017	WC	
ELEMENT	DESCRIPTIF DU LABORATOIRE	DATE DE PRELEVEMENT	NOM DE L'OPERATEUR
Dalle de sol	Colle bitumineuse noire	14/11/2017	JULIEN Mickaël
LOCALISATION		RESULTAT	
Sol		Amiante détecté (Chrysotile)

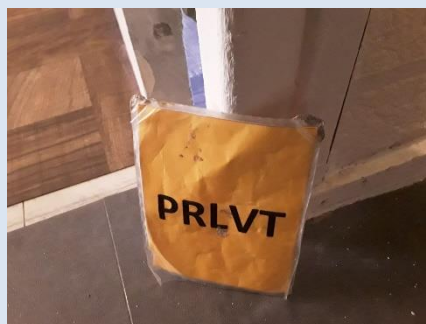
PRELEVEMENT : 25LBA0301P006			
NOM DU CLIENT	NUMERO DU DOSSIER	PIECE OU LOCAL	
OPH77	25LBA0301 14/11/2017	WC	
ELEMENT	DESCRIPTIF DU LABORATOIRE	DATE DE PRELEVEMENT	NOM DE L'OPERATEUR
Enduit béton	Enduit plâtreux blanc en vrac + peinture non séparable + papier non séparable	14/11/2017	JULIEN Mickaël
LOCALISATION		RESULTAT	
Mur D		Amiante non détecté

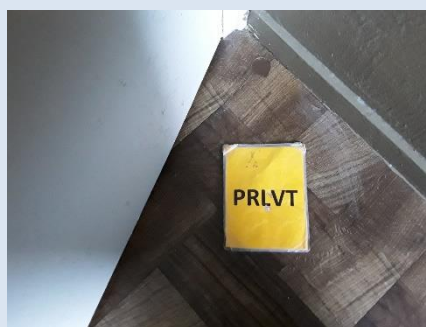
PRELEVEMENT : 25LBA0301P007			
NOM DU CLIENT	NUMERO DU DOSSIER	PIECE OU LOCAL	
OPH77	25LBA0301 14/11/2017	Salle de bains	
ELEMENT	DESCRIPTIF DU LABORATOIRE	DATE DE PRELEVEMENT	NOM DE L'OPERATEUR
Dalle de sol	Revêtement cassant marron avec poussières + colle polymère incolore non séparable + revêtement cassant vert + colle polymère incolore non séparable + revêtement souple blanc + colle polymère jaune non séparable + ragréage rose + ragréage gris hétérogène	14/11/2017	JULIEN Mickaël
LOCALISATION		RESULTAT	
Sol		Amiante non détecté

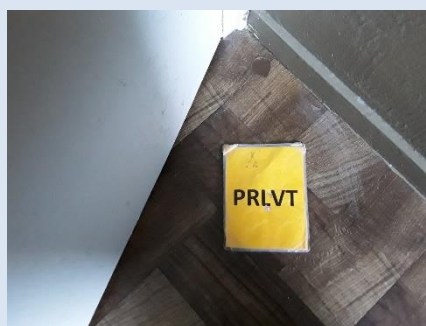
PRELEVEMENT : 25LBA0301P007			
NOM DU CLIENT	NUMERO DU DOSSIER	PIECE OU LOCAL	
OPH77	25LBA0301 14/11/2017	Salle de bains	
ELEMENT	DESCRIPTIF DU LABORATOIRE	DATE DE PRELEVEMENT	NOM DE L'OPERATEUR
Dalle de sol	Colle bitumineuse noire	14/11/2017	JULIEN Mickaël
LOCALISATION		RESULTAT	
Sol		Amiante détecté (Chrysotile)

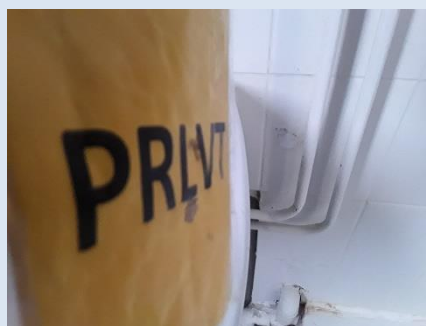
PRELEVEMENT : 25LBA0301P008			
NOM DU CLIENT	NUMERO DU DOSSIER	PIECE OU LOCAL	
OPH77	25LBA0301 14/11/2017	Salle de bains	
ELEMENT	DESCRIPTIF DU LABORATOIRE	DATE DE PRELEVEMENT	NOM DE L'OPERATEUR
Faïence 1	Colle grise hétérogène + carrelage + peinture	14/11/2017	JULIEN Mickaël
LOCALISATION		RESULTAT	
Mur C		Amiante non détecté

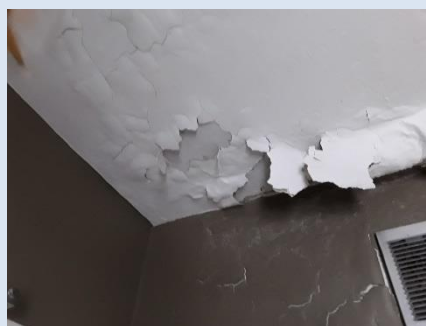
PRELEVEMENT : 25LBA0301P009			
NOM DU CLIENT	NUMERO DU DOSSIER	PIECE OU LOCAL	
OPH77	25LBA0301 14/11/2017	Salle de bains	
ELEMENT	DESCRIPTIF DU LABORATOIRE	DATE DE PRELEVEMENT	NOM DE L'OPERATEUR
Enduit béton	Enduit plâtreux blanc en vrac + peinture non séparable + matériau gris en faible quantité en vrac non séparable	14/11/2017	JULIEN Mickaël
LOCALISATION		RESULTAT	
Plafond		Amiante non détecté

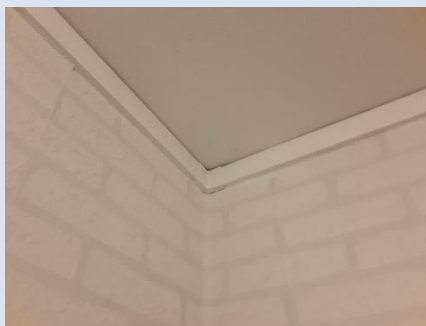
PRELEVEMENT : 25LBA0301P011			
NOM DU CLIENT	NUMERO DU DOSSIER	PIECE OU LOCAL	
OPH77	25LBA0301 14/11/2017	Entrée	
ELEMENT	DESCRIPTIF DU LABORATOIRE	DATE DE PRELEVEMENT	NOM DE L'OPERATEUR
Enduit béton	Enduit beige en vrac + peinture non séparable	14/11/2017	JULIEN Mickaël
LOCALISATION		RESULTAT	
Plafond		Amiante détecté (Chrysotile)

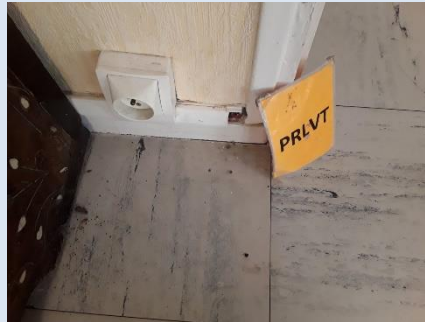
PRELEVEMENT : 25LBA0301P013			
NOM DU CLIENT	NUMERO DU DOSSIER	PIECE OU LOCAL	
OPH77	25LBA0301 14/11/2017	Séjour	
ELEMENT	DESCRIPTIF DU LABORATOIRE	DATE DE PRELEVEMENT	NOM DE L'OPERATEUR
Enduit béton	Enduit plâtreux blanc en vrac + peinture non séparable + papier non séparable	14/11/2017	JULIEN Mickaël
LOCALISATION		RESULTAT	
Mur A		Amiante non détecté

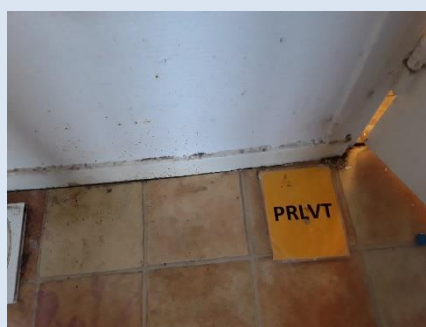
PRELEVEMENT : 25LBA0301P015			
NOM DU CLIENT	NUMERO DU DOSSIER	PIECE OU LOCAL	
OPH77	25LBA0301 14/11/2017	Cuisine	
ELEMENT	DESCRIPTIF DU LABORATOIRE	DATE DE PRELEVEMENT	NOM DE L'OPERATEUR
Enduit plaque de plâtre	Enduit plâtreux blanc en vrac + peintures multiples avec couche en toile non séparable + papier non séparable	14/11/2017	JULIEN Mickaël
LOCALISATION		RESULTAT	
Mur D		Amiante non détecté

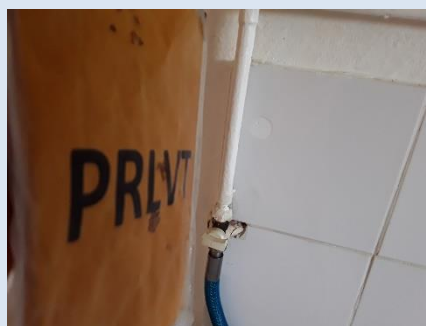
PRELEVEMENT : 25LBA0301P016			
NOM DU CLIENT	NUMERO DU DOSSIER	PIECE OU LOCAL	
OPH77	25LBA0301 14/11/2017	Cuisine	
ELEMENT	DESCRIPTIF DU LABORATOIRE	DATE DE PRELEVEMENT	NOM DE L'OPERATEUR
Faïence 2	Colle beige + couche plâtreuse blanche avec couche en papier + carrelage	14/11/2017	JULIEN Mickaël
LOCALISATION		RESULTAT	
Mur A		Amiante non détecté
