Rapport de mission de repérage des matériaux et produits contenant de l'amiante avant réalisation de travaux

61 RUE DU LT MOISANT

MODULE 25LBA0401
77190 DAMMARIE LES LYS

RAPPORT N° :	25LBA0401	Laboratoire d'Analyses :	ITGA
Repérage réalisé le :	16/04/2019	Adresse laboratoire :	3 RUE ARMAND HERPIN LACROIX - CS 46537 35065 RENNES CEDEX
Accompagnateur :		Numéro d'accréditation :	1-5967
Par :	Tristan BRUNOT	Organisme d'assurance professionnelle :	AXA France
N° certificat :	CPDI 3541	Adresse assurance :	313 Terrasses de l'Arche 92727 NANTERRE CEDEX
Date d'obtention :	27/12/2017	N° de contrat d'assurance :	10158549604
Organisme certificateur	I.CERT PARC EDONIA - BAT G - RUE DE LA TERRE VICTORIA - 35760 SAINT GREGOIRE	Date de validité :	31/12/2019

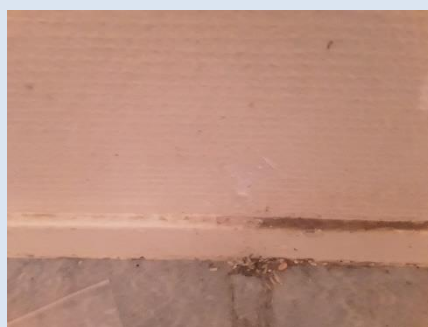
PRELEVEMENT : 25LBA0401P001			
NOM DU CLIENT	NUMERO DU DOSSIER		PIECE OU LOCAL
OPH77	25LBA0401 16/04/2019		Cuisine (RC)
ELEMENT	DESCRIPTIF DU LABORATOIRE	DATE DE PRELEVEMENT	NOM DE L'OPERATEUR
Enduit / Peinture	Enduit plâtreux blanc en faible quantité en vrac + peintures multiples en vrac non séparable + toile fibreuse blanche non séparable	16/04/2019	BRUNOT Tristan
LOCALISATION		RESULTAT	
Mur C		Amiante non détecté

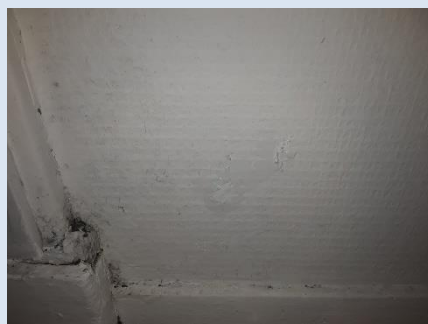
PRELEVEMENT : 25LBA0401P002			
NOM DU CLIENT	NUMERO DU DOSSIER		PIECE OU LOCAL
OPH77	25LBA0401 16/04/2019		Séjour / Salon (RC)
ELEMENT	DESCRIPTIF DU LABORATOIRE	DATE DE PRELEVEMENT	NOM DE L'OPERATEUR
Enduit / Peinture	Enduit plâtreux blanc + peintures multiples en vrac non séparable + papier en vrac non séparable	16/04/2019	BRUNOT Tristan
LOCALISATION		RESULTAT	
Mur A		Amiante non détecté

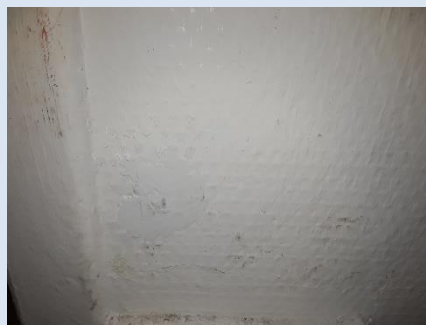
PRELEVEMENT : 25LBA0401P004			
NOM DU CLIENT	NUMERO DU DOSSIER		PIECE OU LOCAL
OPH77	25LBA0401 16/04/2019		Entrée (RC)
ELEMENT	DESCRIPTIF DU LABORATOIRE	DATE DE PRELEVEMENT	NOM DE L'OPERATEUR
Enduit / Peinture	Enduit plâtreux blanc en faible quantité en vrac + peintures multiples en vrac non séparable + papier en vrac non séparable + toile fibreuse blanche en vrac non séparable	16/04/2019	BRUNOT Tristan
LOCALISATION		RESULTAT	
Mur A		Amiante détecté (Chrysotile)

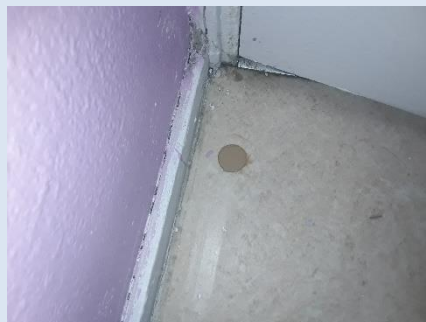
PRELEVEMENT : 25LBA0401P005			
NOM DU CLIENT	NUMERO DU DOSSIER		PIECE OU LOCAL
OPH77	25LBA0401 16/04/2019		Chambre 2 (RC)
ELEMENT	DESCRIPTIF DU LABORATOIRE	DATE DE PRELEVEMENT	NOM DE L'OPERATEUR
Revêtement souple	Revêtement souple beige	16/04/2019	BRUNOT Tristan
LOCALISATION		RESULTAT	
Sol		Fr1:Amiante non détecté

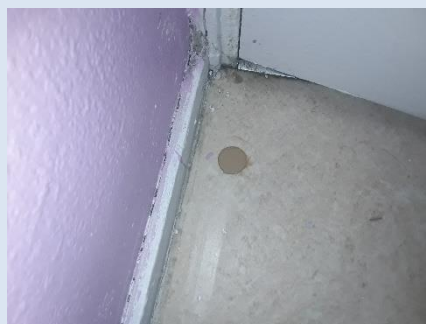
PRELEVEMENT : 25LBA0401P005			
NOM DU CLIENT	NUMERO DU DOSSIER	PIECE OU LOCAL	
OPH77	25LBA0401 16/04/2019	Chambre 2 (RC)	
ELEMENT	DESCRIPTIF DU LABORATOIRE	DATE DE PRELEVEMENT	NOM DE L'OPERATEUR
Revêtement souple	Colle polymère jaune avec poussières non séparable + matériau blanc non séparable + ragréage gris hétérogène	16/04/2019	BRUNOT Tristan
LOCALISATION		RESULTAT	
Sol		Fr2:Amiante détecté (Chrysotile)

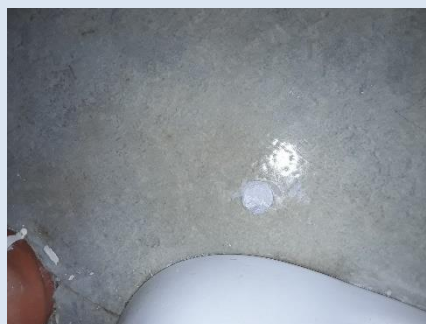
PRELEVEMENT : 25LBA0401P006			
NOM DU CLIENT	NUMERO DU DOSSIER	PIECE OU LOCAL	
OPH77	25LBA0401 16/04/2019	WC (RC)	
ELEMENT	DESCRIPTIF DU LABORATOIRE	DATE DE PRELEVEMENT	NOM DE L'OPERATEUR
Revêtement souple	Revêtement souple beige	16/04/2019	BRUNOT Tristan
LOCALISATION		RESULTAT	
Sol		Fr1:Amiante non détecté

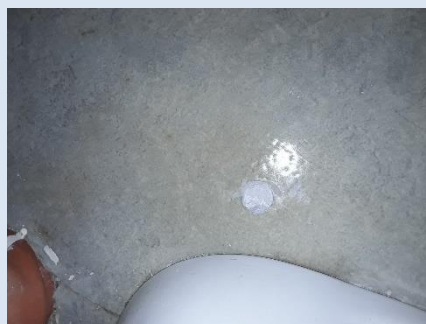
PRELEVEMENT : 25LBA0401P006			
NOM DU CLIENT	NUMERO DU DOSSIER	PIECE OU LOCAL	
OPH77	25LBA0401 16/04/2019	WC (RC)	
ELEMENT	DESCRIPTIF DU LABORATOIRE	DATE DE PRELEVEMENT	NOM DE L'OPERATEUR
Revêtement souple	Colle polymère jaune avec poussières non séparable + ragréage gris hétérogène + sous couche de ragréage blanche non séparable	16/04/2019	BRUNOT Tristan
LOCALISATION		RESULTAT	
Sol		Fr2:Amiante détecté (Chrysotile)

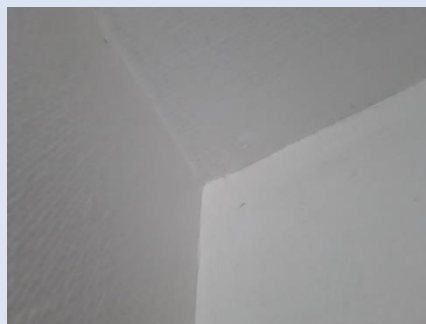
PRELEVEMENT : 25LBA0401P007			
NOM DU CLIENT	NUMERO DU DOSSIER	PIECE OU LOCAL	
OPH77	25LBA0401 16/04/2019	Salle de bains (RC)	
ELEMENT	DESCRIPTIF DU LABORATOIRE	DATE DE PRELEVEMENT	NOM DE L'OPERATEUR
Enduit / Peinture	Enduit plâtreux blanc en faible quantité en vrac + peintures multiples en vrac non séparable + toile fibreuse blanche en faible quantité en vrac non séparable	16/04/2019	BRUNOT Tristan
LOCALISATION		RESULTAT	
Plafond		Amiante détecté (Chrysotile)

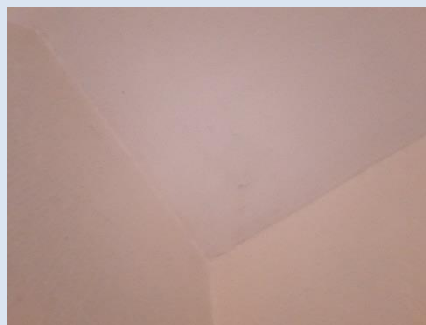
PRELEVEMENT : 25LBA0401P008			
NOM DU CLIENT	NUMERO DU DOSSIER		PIECE OU LOCAL
OPH77	25LBA0401 16/04/2019		Couloir 1 (RC)
ELEMENT	DESCRIPTIF DU LABORATOIRE	DATE DE PRELEVEMENT	NOM DE L'OPERATEUR
Enduit / Peinture	Enduit plâtreux beige en vrac + peinture en vrac non séparable	16/04/2019	BRUNOT Tristan
LOCALISATION		RESULTAT	
Plafond		Amiante non détecté	
EMPLACEMENT
