Rapport de mission de repérage des matériaux et produits contenant de l'amiante avant réalisation de travaux

Norme NF X 46-020 V .2017

81 Rue du Lt Moisant - Logement 1 - ESC BB - R+1

RAPPORT N° :	25LBB0101	Laboratoire d'Analyses :	ITGA
Repérage réalisé le :	18/12/2019	Adresse laboratoire :	3 RUE ARMAND HERPIN LACROIX - CS 46537 35065 RENNES CEDEX
Accompagnateur :		Numéro d'accréditation :	1-5967
Par :	Mohamed SIDHOUM	Organisme d'assurance professionnelle :	AXA France
N° certificat :	CPDI4756	Adresse assurance :	313 Terrasses de l'Arche 92727 NANTERRE CEDEX
Date d'obtention :	08/02/2018	N° de contrat d'assurance :	10158549604
Organisme certificateur	I.Cert Parc EDONIA - Bâtiment G - Rue de la Terre Victoria - 35760 SAINT GREGOIRE	Date de validité :	31/12/2019

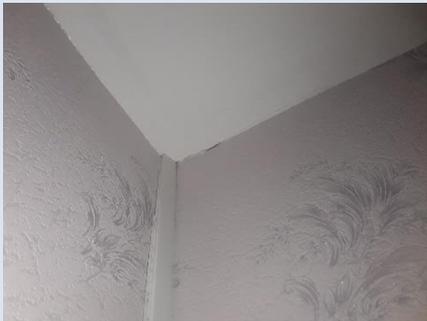
PRELEVEMENT : 25LBB0101P001			
NOM DU CLIENT	NUMERO DU DOSSIER		PIECE OU LOCAL
HABITAT 77-OPH DE SEINE ET MARNE	25LBB0101 18/12/2019		Chambre 2 (R+1)
ELEMENT	DESCRIPTIF DU LABORATOIRE	DATE DE PRELEVEMENT	NOM DE L'OPERATEUR
Enduit / Peinture béton	Peinture en faible quantité non séparable + carton en faible quantité non séparable + enduit plâtreux blanc en faible quantité en vrac	18/12/2019	SIDHOUM Mohamed
LOCALISATION		RESULTAT	
Plafond		Amiante non détecté	
EMPLACEMENT

Commande	25LBB0101--01
Dossier client	25LBB0101--01 - 81 Rue du Li Moisant - Logement 1 - ESC BB - R+1 77190A DAMMARIÉ LES LYS
Echantillon	25LBB0101P001 / LOGEMENTS COLLECTIFS - - - / Chambre 2 Plafond Enduit Peinture béton
Description ITGA	Peinture en faible quantité / Carton en faible quantité / Enduit plâtreux blanc en faible quantité en vrac

Fraction Analysée	Technique analytique (Méthode de préparation) et date d'analyse	Résultat	Variété d'amiante	Nombre de préparations
▶ Peinture en faible quantité non séparable + carton en faible quantité non séparable + enduit plâtreux blanc en faible quantité en vrac	META (1) le 26/12/2019	Amiante non détecté	---	3

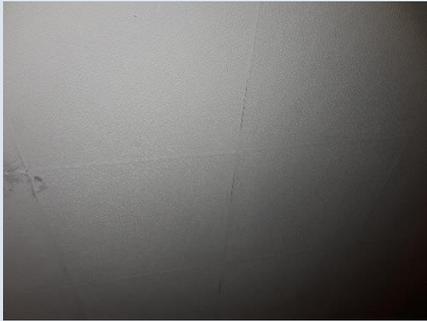
PRELEVEMENT : 25LBB0101P002			
NOM DU CLIENT	NUMERO DU DOSSIER		PIECE OU LOCAL
HABITAT 77-OPH DE SEINE ET MARNE	25LBB0101 18/12/2019		Chambre 1 (R+1)
ELEMENT	DESCRIPTIF DU LABORATOIRE	DATE DE PRELEVEMENT	NOM DE L'OPERATEUR
Dalle de polystyrènes	Peinture non séparable + polystyrène	18/12/2019	SIDHOUM Mohamed
LOCALISATION		RESULTAT	
Plafond		Amiante non détecté	
EMPLACEMENT

Commande	25LBB0101--01
Dossier client	25LBB0101--01 - 81 Rue du Lt Moisant - Logement 1 - ESC BB - R+1 77190A DAMMARIÉ LES LYS
Echantillon	25LBB0101P002 / LOGEMENTS COLLECTIFS - - - / Chambre 1 Plafond Dalle de polystyrènes
Description ITGA	Peinture / Polystyrène

Fraction Analysée	Technique analytique (Méthode de préparation) et date d'analyse	Résultat	Variété d'amiante	Nombre de préparations
▶ Peinture non séparable + polystyrène	META (2) le 24/12/2019	Amiante non détecté	---	1

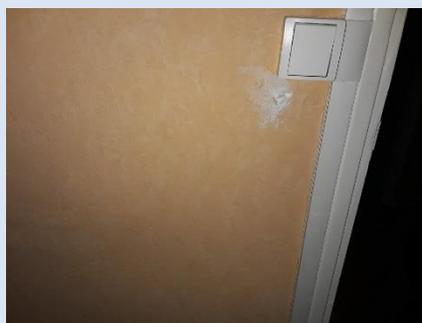
PRELEVEMENT : 25LBB0101P003			
NOM DU CLIENT	NUMERO DU DOSSIER	PIECE OU LOCAL	
HABITAT 77-OPH DE SEINE ET MARNE	25LBB0101 18/12/2019	Séjour (R+1)	
ELEMENT	DESCRIPTIF DU LABORATOIRE	DATE DE PRELEVEMENT	NOM DE L'OPERATEUR
Enduit	Peinture en faible quantité non séparable + carton en faible quantité non séparable + enduit plâtreux blanc en faible quantité en vrac	18/12/2019	SIDHOUM Mohamed
LOCALISATION		RESULTAT	
Mur D		Amiante non détecté

Commande	25LBB0101--01
Dossier client	25LBB0101--01 - 81 Rue du Lt Moisant - Logement 1 - ESC BB - R+1 77190A DAMMARRIE LES LYS
Echantillon	25LBB0101P003 / LOGEMENTS COLLECTIFS - - - / Séjour Mur D Enduit
Description ITGA	Peinture en faible quantité / Carton en faible quantité / Enduit plâtreux blanc en faible quantité en vrac

Fraction Analysée	Technique analytique (Méthode de préparation) et date d'analyse	Résultat	Variété d'amiante	Nombre de préparations
▶ Peinture en faible quantité non séparable + carton en faible quantité non séparable + enduit plâtreux blanc en faible quantité en vrac	META (1) le 24/12/2019	Amiante non détecté	---	2

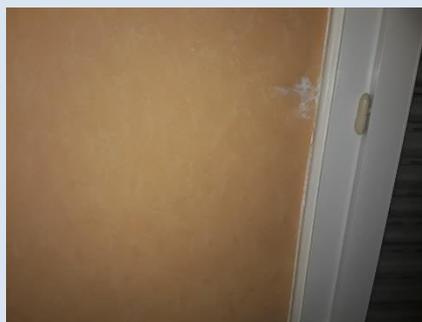
PRELEVEMENT : 25LBB0101P004			
NOM DU CLIENT	NUMERO DU DOSSIER	PIECE OU LOCAL	
HABITAT 77-OPH DE SEINE ET MARNE	25LBB0101 18/12/2019	Séjour (R+1)	
ELEMENT	DESCRIPTIF DU LABORATOIRE	DATE DE PRELEVEMENT	NOM DE L'OPERATEUR
Enduit béton	Peinture en faible quantité non séparable + enduit plâtreux blanc en faible quantité en vrac	18/12/2019	SIDHOUM Mohamed
LOCALISATION		RESULTAT	
Mur A		Amiante non détecté

Commande	25LBB0101--01
Dossier client	25LBB0101--01 - 81 Rue du Lt Moisant - Logement 1 - ESC BB - R+1 77190A DAMMARRIE LES LYS
Echantillon	25LBB0101P004 / LOGEMENTS COLLECTIFS - - - / Séjour Mur A Enduit béton
Description ITGA	Peinture en faible quantité / Enduit plâtreux blanc en faible quantité en vrac

Fraction Analysée	Technique analytique (Méthode de préparation) et date d'analyse	Résultat	Variété d'amiante	Nombre de préparations
▶ Peinture en faible quantité non séparable + enduit plâtreux blanc en faible quantité en vrac	META (1) le 24/12/2019	Amiante non détecté	---	1
