Rapport de repérage des matériaux et produits contenant de l'amiante avant réalisation de travaux dans un immeuble bâti

1
87 RUE DU LT MOISANT
ESCALIER BC
77190 DAMMARIÉ LES LYS

Référence du dossier : Diffus OPH77

25LBC0301 16/06/2020 - 07:35

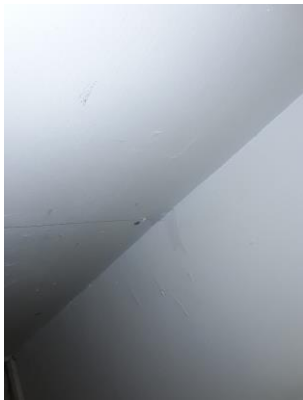
Identification : P006

Pièce et étage : Placard R+3

Localisation : Mur D

Parties d'ouvrages ou de composants : Murs et cloisons maçonnés
(Enduits à base de plâtre projetés, lissés ou talochés)

Descriptif Laboratoire : Peintures multiples non séparable + enduit plâtreux blanc en vrac avec couche cartonnée et poussières

Résultat (justification) : Amiante détecté (RESULTAT ANALYSE)
