Rapport de mission de repérage des matériaux et produits contenant de l'amiante avant réalisation de travaux

15 SQUARE DE L'ABBAYE

77190 DAMMARIE LES LYS

RAPPORT N° :	25LBD0003	Laboratoire d'Analyses :	ITGA
Repérage réalisé le :	26/03/2018	Adresse laboratoire :	3 RUE ARMAND HERPIN LACROIX - CS 46537 35065 RENNES CEDEX
Accompagnateur :		Numéro d'accréditation :	1-5967
Par :	Gaetan BEDEL	Organisme d'assurance professionnelle :	AXA France
N° certificat :	CPDI3869	Adresse assurance :	313 Terrasses de l'Arche 92727 NANTERRE CEDEX
Date d'obtention :	22/04/2016	N° de contrat d'assurance :	10063271004
Organisme certificateur :	I.CERT PARC EDONIA - BAT G - RUE DE LA TERRE VICTORIA - 35760 SAINT GREGOIRE	Date de validité :	31/12/2018

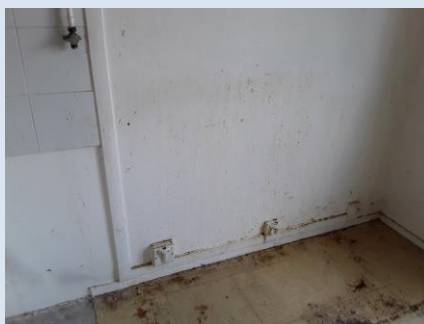
PRELEVEMENT : 25LBD0003P001			
NOM DU CLIENT	NUMERO DU DOSSIER		PIECE OU LOCAL
OPH77	25LBD0003 26/03/2018		Cuisine
ELEMENT	DESCRIPTIF DU LABORATOIRE	DATE DE PRELEVEMENT	NOM DE L'OPERATEUR
Enduit / Peinture béton	Enduit plâtreux blanc en vrac non séparable + peintures multiples non séparable	26/03/2018	BEDEL Gaetan
LOCALISATION		RESULTAT	
Mur A		Amiante non détecté

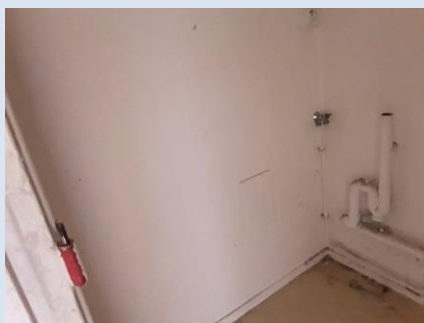
PRELEVEMENT : 25LBD0003P002			
NOM DU CLIENT	NUMERO DU DOSSIER		PIECE OU LOCAL
OPH77	25LBD0003 26/03/2018		Salle de bains
ELEMENT	DESCRIPTIF DU LABORATOIRE	DATE DE PRELEVEMENT	NOM DE L'OPERATEUR
Enduit / Peinture	Enduit plâtreux blanc en vrac non séparable + peintures multiples non séparable	26/03/2018	BEDEL Gaetan
LOCALISATION		RESULTAT	
Mur A		Amiante non détecté

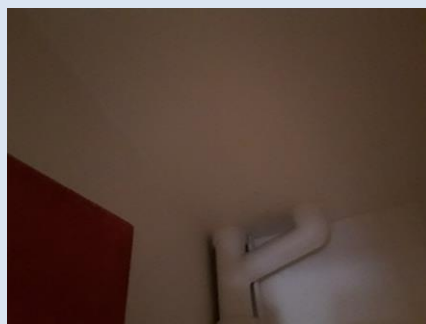
PRELEVEMENT : 25LBD0003P003			
NOM DU CLIENT	NUMERO DU DOSSIER		PIECE OU LOCAL
OPH77	25LBD0003 26/03/2018		WC
ELEMENT	DESCRIPTIF DU LABORATOIRE	DATE DE PRELEVEMENT	NOM DE L'OPERATEUR
Enduit / Peinture béton	Matériau gris en vrac non séparable + enduit plâtreux blanc en vrac non séparable + peintures multiples non séparable	26/03/2018	BEDEL Gaetan
LOCALISATION		RESULTAT	
Plafonds		Amiante non détecté

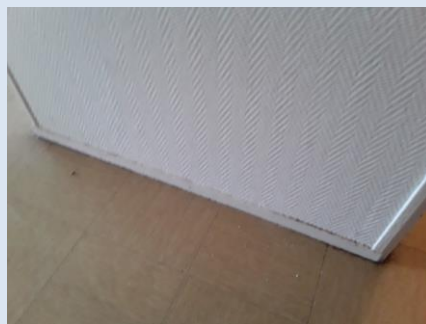
PRELEVEMENT : 25LBD0003P004			
NOM DU CLIENT	NUMERO DU DOSSIER		PIECE OU LOCAL
OPH77	25LBD0003 26/03/2018		Entrée
ELEMENT	DESCRIPTIF DU LABORATOIRE	DATE DE PRELEVEMENT	NOM DE L'OPERATEUR
Enduit / Peinture béton	Enduit plâtreux blanc en vrac non séparable + toile fibreuse blanche en vrac non séparable + peintures multiples non séparable	26/03/2018	BEDEL Gaetan
LOCALISATION		RESULTAT	
Mur C		Amiante non détecté

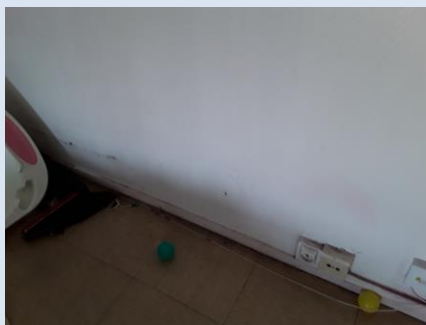
PRELEVEMENT : 25LBD0003P005			
NOM DU CLIENT	NUMERO DU DOSSIER	PIECE OU LOCAL	
OPH77	25LBD0003 26/03/2018	Séjour	
ELEMENT	DESCRIPTIF DU LABORATOIRE	DATE DE PRELEVEMENT	NOM DE L'OPERATEUR
Enduit / Peinture	Enduit plâtreux blanc en vrac non séparable + carton non séparable + peinture non séparable	26/03/2018	BEDEL Gaetan
LOCALISATION		RESULTAT	
Mur C		Amiante non détecté

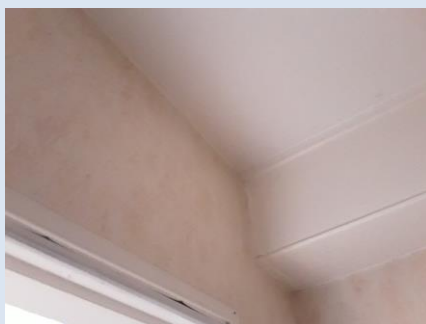
PRELEVEMENT : 25LBD0003P006			
NOM DU CLIENT	NUMERO DU DOSSIER	PIECE OU LOCAL	
OPH77	25LBD0003 26/03/2018	Chambre 1	
ELEMENT	DESCRIPTIF DU LABORATOIRE	DATE DE PRELEVEMENT	NOM DE L'OPERATEUR
Enduit / Peinture béton	Enduit plâtreux blanc en vrac non séparable + peinture non séparable	26/03/2018	BEDEL Gaetan
LOCALISATION		RESULTAT	
Plafonds		Amiante non détecté

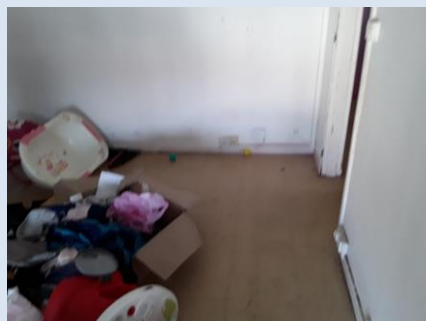
PRELEVEMENT : 25LBD0003P007			
NOM DU CLIENT	NUMERO DU DOSSIER		PIECE OU LOCAL
OPH77	25LBD0003 26/03/2018		Séjour
ELEMENT	DESCRIPTIF DU LABORATOIRE	DATE DE PRELEVEMENT	NOM DE L'OPERATEUR
Dalle de sol	Revêtement souple beige	26/03/2018	BEDEL Gaetan
LOCALISATION		RESULTAT	
Sols		Fr1:Amiante non détecté

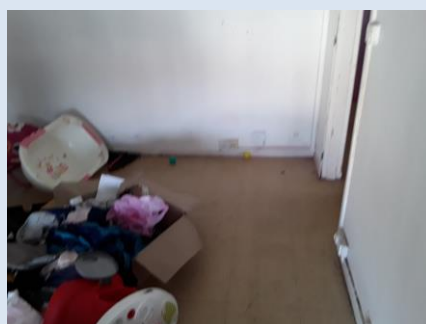
PRELEVEMENT : 25LBD0003P007			
NOM DU CLIENT	NUMERO DU DOSSIER		PIECE OU LOCAL
OPH77	25LBD0003 26/03/2018		Séjour
ELEMENT	DESCRIPTIF DU LABORATOIRE	DATE DE PRELEVEMENT	NOM DE L'OPERATEUR
Dalle de sol	Colle bitumineuse noire	26/03/2018	BEDEL Gaetan
LOCALISATION		RESULTAT	
Sols		Fr2:Amiante détecté (Chrysotile)

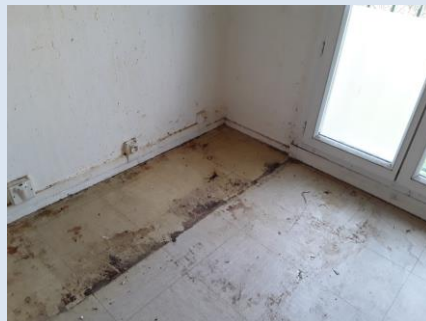
PRELEVEMENT : 25LBD0003P008			
NOM DU CLIENT	NUMERO DU DOSSIER	PIECE OU LOCAL	
OPH77	25LBD0003 26/03/2018	Cuisine	
ELEMENT	DESCRIPTIF DU LABORATOIRE	DATE DE PRELEVEMENT	NOM DE L'OPERATEUR
Dalle de sol	Revêtement souple beige	26/03/2018	BEDEL Gaetan
LOCALISATION		RESULTAT	
Sols		Fr1:Amiante non détecté

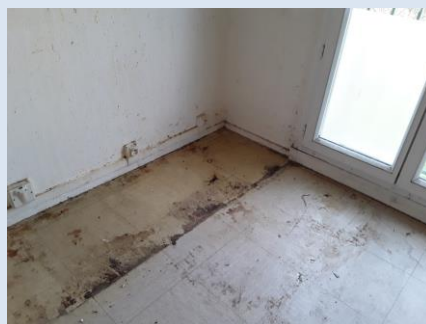
PRELEVEMENT : 25LBD0003P008			
NOM DU CLIENT	NUMERO DU DOSSIER	PIECE OU LOCAL	
OPH77	25LBD0003 26/03/2018	Cuisine	
ELEMENT	DESCRIPTIF DU LABORATOIRE	DATE DE PRELEVEMENT	NOM DE L'OPERATEUR
Dalle de sol	Colle polymère jaune non séparable + dalle dure cassante verte	26/03/2018	BEDEL Gaetan
LOCALISATION		RESULTAT	
Sols		Fr2:Amiante détecté (Chrysotile)

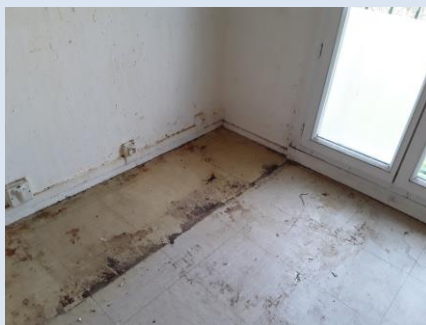
PRELEVEMENT : 25LBD0003P008			
NOM DU CLIENT	NUMERO DU DOSSIER	PIECE OU LOCAL	
OPH77	25LBD0003 26/03/2018	Cuisine	
ELEMENT	DESCRIPTIF DU LABORATOIRE	DATE DE PRELEVEMENT	NOM DE L'OPERATEUR
Dalle de sol	Colle bitumineuse noire non séparable + ragréage gris en faible quantité non séparable	26/03/2018	BEDEL Gaetan
LOCALISATION		RESULTAT	
Sols		Fr3:Amiante détecté (Chrysotile)

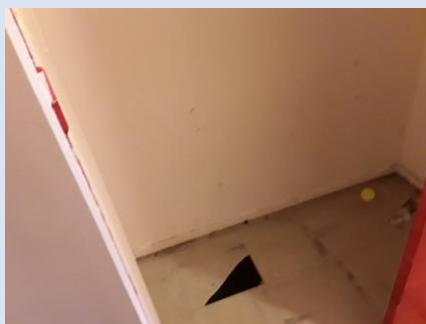
PRELEVEMENT : 25LBD0003P009			
NOM DU CLIENT	NUMERO DU DOSSIER	PIECE OU LOCAL	
OPH77	25LBD0003 26/03/2018	Placard 1	
ELEMENT	DESCRIPTIF DU LABORATOIRE	DATE DE PRELEVEMENT	NOM DE L'OPERATEUR
Dalle de sol	Dalle dure cassante grise	26/03/2018	BEDEL Gaetan
LOCALISATION		RESULTAT	
Sols		Fr1:Amiante détecté (Chrysotile)

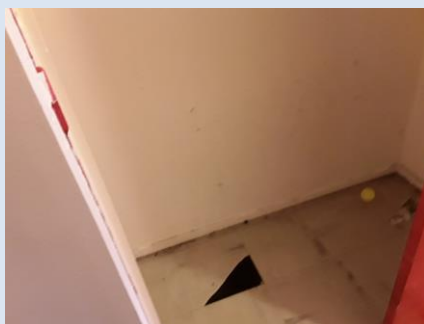
PRELEVEMENT : 25LBD0003P009			
NOM DU CLIENT	NUMERO DU DOSSIER	PIECE OU LOCAL	
OPH77	25LBD0003 26/03/2018	Placard 1	
ELEMENT	DESCRIPTIF DU LABORATOIRE	DATE DE PRELEVEMENT	NOM DE L'OPERATEUR
Dalle de sol	Colle bitumineuse noire non séparable + ragréage gris en faible quantité en vrac non séparable	26/03/2018	BEDEL Gaetan
LOCALISATION		RESULTAT	
Sols		Fr2:Amiante détecté (Chrysotile)

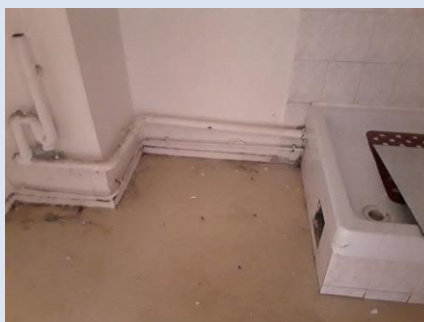
PRELEVEMENT : 25LBD0003P010			
NOM DU CLIENT	NUMERO DU DOSSIER	PIECE OU LOCAL	
OPH77	25LBD0003 26/03/2018	Salle de bains	
ELEMENT	DESCRIPTIF DU LABORATOIRE	DATE DE PRELEVEMENT	NOM DE L'OPERATEUR
Revêtement souple	Revêtement souple beige + colle polymère jaune + revêtement souple beige	26/03/2018	BEDEL Gaetan
LOCALISATION		RESULTAT	
Sol		Fr1:Amiante non détecté

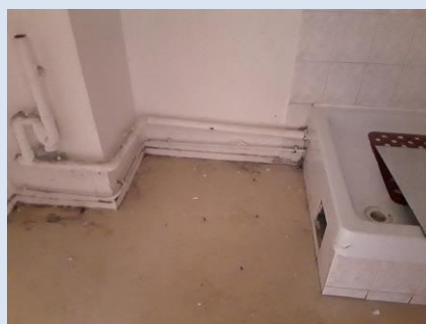
PRELEVEMENT : 25LBD0003P010			
NOM DU CLIENT	NUMERO DU DOSSIER	PIECE OU LOCAL	
OPH77	25LBD0003 26/03/2018	Salle de bains	
ELEMENT	DESCRIPTIF DU LABORATOIRE	DATE DE PRELEVEMENT	NOM DE L'OPERATEUR
Revêtement souple	Colle polymère jaune non séparable + colle bitumineuse noire non séparable	26/03/2018	BEDEL Gaetan
LOCALISATION		RESULTAT	
Sol		Fr2:Amiante détecté (Chrysotile)

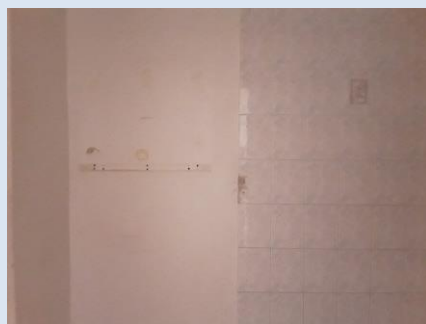
PRELEVEMENT : 25LBD0003P011			
NOM DU CLIENT	NUMERO DU DOSSIER	PIECE OU LOCAL	
OPH77	25LBD0003 26/03/2018	Salle de bains	
ELEMENT	DESCRIPTIF DU LABORATOIRE	DATE DE PRELEVEMENT	NOM DE L'OPERATEUR
Faïence 1	Colle beige en faible quantité non séparable + carrelage	26/03/2018	BEDEL Gaetan
LOCALISATION		RESULTAT	
Mur B		Amiante non détecté

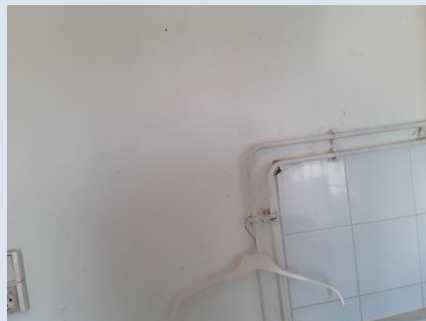
PRELEVEMENT : 25LBD0003P012			
NOM DU CLIENT	NUMERO DU DOSSIER	PIECE OU LOCAL	
OPH77	25LBD0003 26/03/2018	Cuisine	
ELEMENT	DESCRIPTIF DU LABORATOIRE	DATE DE PRELEVEMENT	NOM DE L'OPERATEUR
Faïence 2	Colle beige + peinture non séparable + carrelage	26/03/2018	BEDEL Gaetan
LOCALISATION		RESULTAT	
Mur D		Amiante non détecté
