**Rapport de mission de repérage des matériaux et produits contenant de l'amiante avant  
réalisation de travaux**

Norme NF X 46-020 V .2017

15 SQUARE DE L'ABBAYE

LOGEMENT 8  
77190 DAMMARIES LES LYS

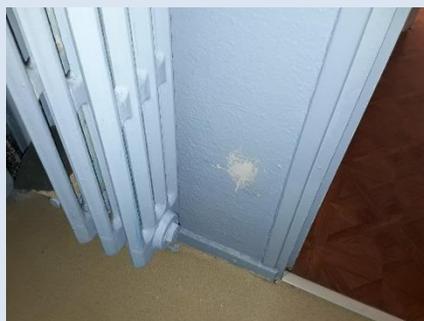
PRELEVEMENT : 25LBD0008P001			
NOM DU CLIENT	NUMERO DU DOSSIER		PIECE OU LOCAL
OPH77	25LBD0008 14/06/2019		Salle de bains (Rez de chaussée)
ELEMENT	DESCRIPTIF DU LABORATOIRE	DATE DE PRELEVEMENT	NOM DE L'OPERATEUR
Enduit / Peinture béton	Enduit plâtreux blanc en vrac non séparable + peintures multiples non séparable	14/06/2019	RHENZOUR Abdessamad
LOCALISATION		RESULTAT	
Mur F		Amiante non détecté

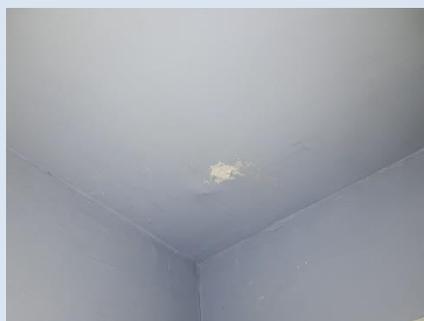
PRELEVEMENT : 25LBD0008P002			
NOM DU CLIENT	NUMERO DU DOSSIER		PIECE OU LOCAL
OPH77	25LBD0008 14/06/2019		Salle de bains (Rez de chaussée)
ELEMENT	DESCRIPTIF DU LABORATOIRE	DATE DE PRELEVEMENT	NOM DE L'OPERATEUR
Enduit / Peinture béton	Enduit plâtreux blanc en vrac + peinture non séparable	14/06/2019	RHENZOUR Abdessamad
LOCALISATION		RESULTAT	
Plafond		Amiante non détecté

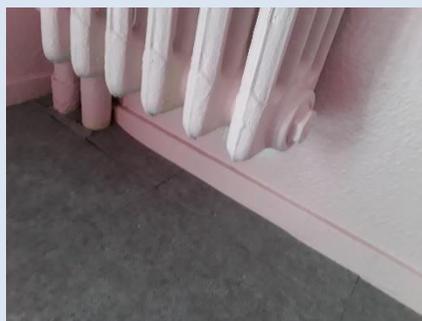
PRELEVEMENT : 25LBD0008P003

NOM DU CLIENT	NUMERO DU DOSSIER	PIECE OU LOCAL	
OPH77	25LBD0008 14/06/2019	Cuisine (Rez de chaussée)	
ELEMENT	DESCRIPTIF DU LABORATOIRE	DATE DE PRELEVEMENT	NOM DE L'OPERATEUR
Enduit / Peinture béton	Enduit plâtreux blanc en vrac non séparable + peintures multiples non séparable + papier en faible quantité non séparable	14/06/2019	RHENZOUR Abdessamad
LOCALISATION		RESULTAT	
Mur C		Amiante non détecté

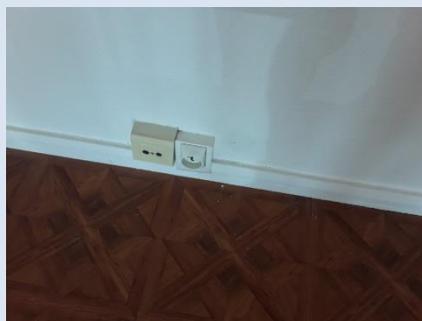
PRELEVEMENT : 25LBD0008P004

NOM DU CLIENT	NUMERO DU DOSSIER	PIECE OU LOCAL	
OPH77	25LBD0008 14/06/2019	Séjour / Salon (Rez de chaussée)	
ELEMENT	DESCRIPTIF DU LABORATOIRE	DATE DE PRELEVEMENT	NOM DE L'OPERATEUR
Enduit / Peinture plaque de plâtre	Enduit plâtreux blanc en vrac + peinture non séparable + carton non séparable	14/06/2019	RHENZOUR Abdessamad
LOCALISATION		RESULTAT	
Mur C		Amiante non détecté

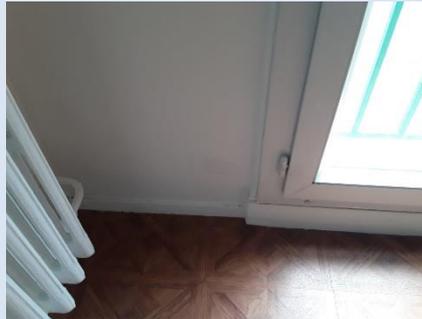
PRELEVEMENT : 25LBD0008P005			
NOM DU CLIENT	NUMERO DU DOSSIER		PIECE OU LOCAL
OPH77	25LBD0008 14/06/2019		Séjour / Salon (Rez de chaussée)
ELEMENT	DESCRIPTIF DU LABORATOIRE	DATE DE PRELEVEMENT	NOM DE L'OPERATEUR
Enduit / Peinture béton	Enduit plâtreux blanc en vrac + peinture non séparable + matériau gris en faible quantité en vrac non séparable	14/06/2019	RHENZOUR Abdessamad
LOCALISATION		RESULTAT	
Mur A		Amiante non détecté	
EMPLACEMENT
