Rapport de mission de repérage des matériaux et produits contenant de l'amiante avant réalisation de travaux

15 SQUARE DE L'ABBAYE LGT 2

77190 DAMMARIE LES LYS

RAPPORT N° :	25LBD0202	Laboratoire d'Analyses :	ITGA
Repérage réalisé le :	31/10/2017	Adresse laboratoire :	3 RUE ARMAND HERPIN LACROIX - CS 46537 35065 RENNES CEDEX
Accompagnateur :		Numéro d'accréditation :	1-5967
Par :	Florian BOCQUET	Organisme d'assurance professionnelle :	ALLIANZ
N° certificat :	CPDI 4382	Adresse assurance :	Direction Opérations Entreprises 5C Esplanade Charles de Gaulle 33081 BORDEAUX CEDEX
Date d'obtention :	04/04/2017	N° de contrat d'assurance :	55897385
Organisme certificateur	I.CERT PARC EDONIA - BAT G - RUE DE LA TERRE VICTORIA - 35760 SAINT GREGOIRE	Date de validité :	31/12/2017

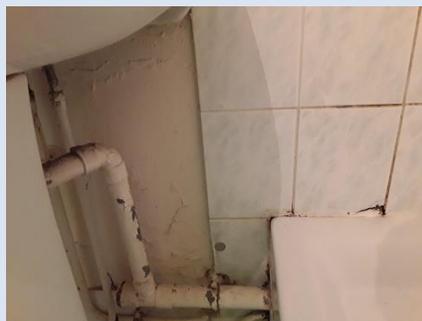
PRELEVEMENT : 25LBD0202P002			
NOM DU CLIENT	NUMERO DU DOSSIER		PIECE OU LOCAL
OPH77	25LBD0202 31/10/2017		Salle d'eau
ELEMENT	DESCRIPTIF DU LABORATOIRE	DATE DE PRELEVEMENT	NOM DE L'OPERATEUR
Faïence 1	Colle grise + carrelage	31/10/2017	BOCQUET Florian
LOCALISATION		RESULTAT	
Mur A		Amiante non détecté

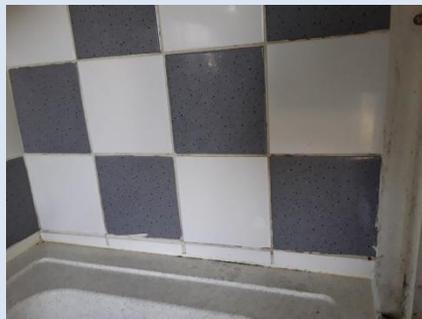
PRELEVEMENT : 25LBD0202P003			
NOM DU CLIENT	NUMERO DU DOSSIER		PIECE OU LOCAL
OPH77	25LBD0202 31/10/2017		Cuisine
ELEMENT	DESCRIPTIF DU LABORATOIRE	DATE DE PRELEVEMENT	NOM DE L'OPERATEUR
Faïence 2	Colle grise + carrelage	31/10/2017	BOCQUET Florian
LOCALISATION		RESULTAT	
Mur D		Amiante non détecté

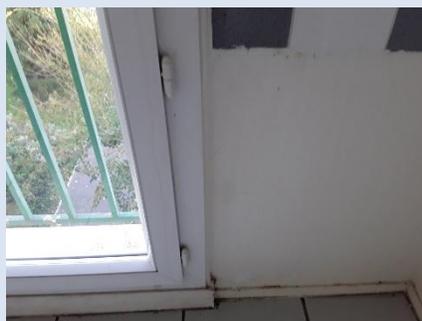
PRELEVEMENT : 25LBD0202P004			
NOM DU CLIENT	NUMERO DU DOSSIER		PIECE OU LOCAL
OPH77	25LBD0202 31/10/2017		Cuisine
ELEMENT	DESCRIPTIF DU LABORATOIRE	DATE DE PRELEVEMENT	NOM DE L'OPERATEUR
Enduit / Peinture	Enduit plâtreux blanc en vrac non séparable + peintures multiples non séparable	31/10/2017	BOCQUET Florian
LOCALISATION		RESULTAT	
Mur B		Amiante non détecté

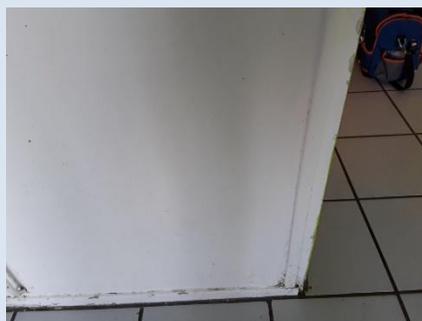
PRELEVEMENT : 25LBD0202P005			
NOM DU CLIENT	NUMERO DU DOSSIER	PIECE OU LOCAL	
OPH77	25LBD0202 31/10/2017	Cuisine	
ELEMENT	DESCRIPTIF DU LABORATOIRE	DATE DE PRELEVEMENT	NOM DE L'OPERATEUR
Enduit / Peinture	Enduit beige en faible quantité en vrac non séparable + peintures multiples non séparable + matériau souple beige	31/10/2017	BOCQUET Florian
LOCALISATION		RESULTAT	
Mur D		Amiante non détecté

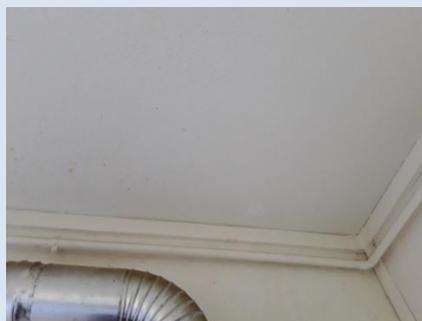
PRELEVEMENT : 25LBD0202P006			
NOM DU CLIENT	NUMERO DU DOSSIER	PIECE OU LOCAL	
OPH77	25LBD0202 31/10/2017	Cuisine	
ELEMENT	DESCRIPTIF DU LABORATOIRE	DATE DE PRELEVEMENT	NOM DE L'OPERATEUR
Enduit / Peinture	Enduit beige en vrac non séparable + peintures multiples non séparable	31/10/2017	BOCQUET Florian
LOCALISATION		RESULTAT	
Plafonds		Amiante non détecté

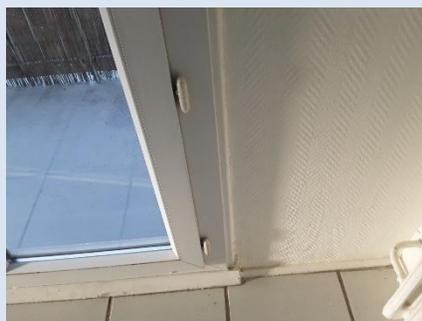
PRELEVEMENT : 25LBD0202P007			
NOM DU CLIENT	NUMERO DU DOSSIER		PIECE OU LOCAL
OPH77	25LBD0202 31/10/2017		Séjour
ELEMENT	DESCRIPTIF DU LABORATOIRE	DATE DE PRELEVEMENT	NOM DE L'OPERATEUR
Enduit / Peinture	Enduit plâtreux blanc en vrac non séparable + matériau gris en vrac non séparable + peinture non séparable	31/10/2017	BOCQUET Florian
LOCALISATION		RESULTAT	
Mur C		Amiante non détecté

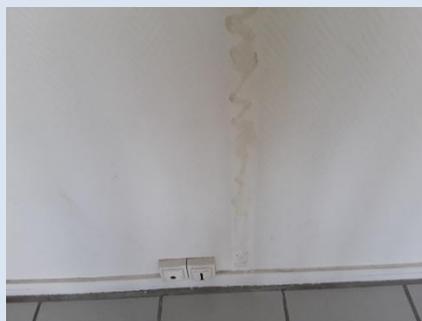
PRELEVEMENT : 25LBD0202P008			
NOM DU CLIENT	NUMERO DU DOSSIER		PIECE OU LOCAL
OPH77	25LBD0202 31/10/2017		Séjour
ELEMENT	DESCRIPTIF DU LABORATOIRE	DATE DE PRELEVEMENT	NOM DE L'OPERATEUR
Enduit / Peinture	Enduit plâtreux blanc en vrac non séparable + peinture non séparable + carton non séparable	31/10/2017	BOCQUET Florian
LOCALISATION		RESULTAT	
Mur A		Amiante non détecté

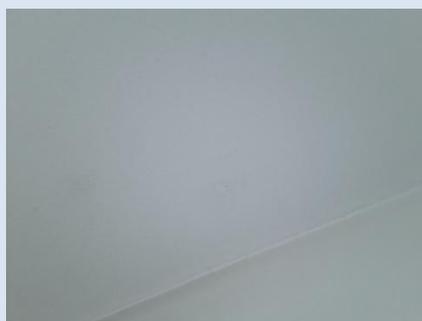
PRELEVEMENT : 25LBD0202P009			
NOM DU CLIENT	NUMERO DU DOSSIER	PIECE OU LOCAL	
OPH77	25LBD0202 31/10/2017	Séjour	
ELEMENT	DESCRIPTIF DU LABORATOIRE	DATE DE PRELEVEMENT	NOM DE L'OPERATEUR
Enduit / Peinture	Enduit plâtreux gris en vrac non séparable + peinture non séparable	31/10/2017	BOCQUET Florian
LOCALISATION		RESULTAT	
Plafonds		Amiante non détecté

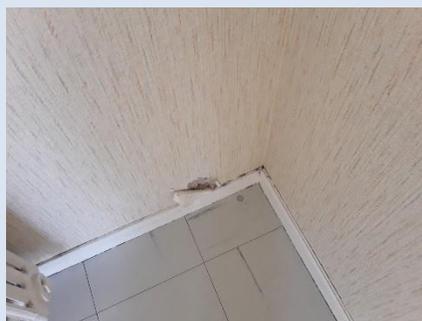
PIECE	ETAGE	ELEMENTS	DESCRIPTIF LABORATOIRE	Echantillon	REPERAGE	ETAT	RESULTAT
Salon		Dalle de sol	Colle polymère jaune en faible quantité non séparable + ragréage gris en faible quantité non séparable + sous couche de ragréage blanche en faible quantité non séparable + colle bitumineuse noire	25LBD0202P010	Sols	BON ETAT	Fr2:Amiante détecté (Chrysotile)

PRELEVEMENT : 25LBD0202P010			
NOM DU CLIENT	NUMERO DU DOSSIER	PIECE OU LOCAL	
OPH77	25LBD0202 31/10/2017	Salon	
ELEMENT	DESCRIPTIF DU LABORATOIRE	DATE DE PRELEVEMENT	NOM DE L'OPERATEUR
Dalle de sol	Dalle dure cassante beige	31/10/2017	BOCQUET Florian
LOCALISATION		RESULTAT	
Sols		Fr1:Amiante non détecté
