## Rapport de mission de repérage des matériaux et produits contenant de l'amiante avant réalisation de travaux

Norme NF X 46-020 V .2017

15 Square de l'Abbaye - Logement 3 - ESC BD - R+3

77190 DAMMARIE LES LYS

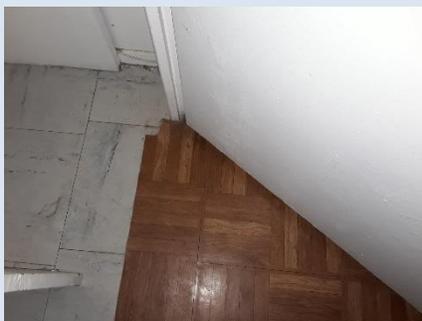
PRELEVEMENT : 25LBD0303P001			
NOM DU CLIENT	NUMERO DU DOSSIER		PIECE OU LOCAL
HABITAT 77-OPH DE SEINE ET MARNE	25LBD0303 09/01/2020		Dégagement (R+3)
ELEMENT	DESCRIPTIF DU LABORATOIRE	DATE DE PRELEVEMENT	NOM DE L'OPERATEUR
Revêtement souple	Revêtement souple marron + colle polymère jaune en faible quantité avec poussières non séparable + bois sous forme de fibres en faible quantité non séparable	09/01/2020	RHENZOUR Abdessamad
LOCALISATION		RESULTAT	
Sol		Amiante non détecté

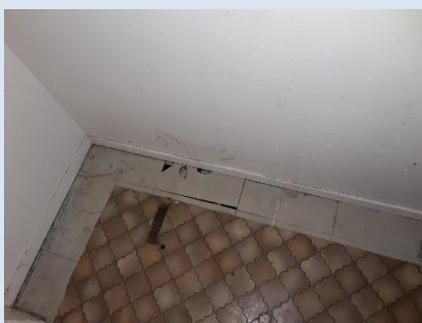
PRELEVEMENT : 25LBD0303P002			
NOM DU CLIENT	NUMERO DU DOSSIER		PIECE OU LOCAL
HABITAT 77-OPH DE SEINE ET MARNE	25LBD0303 09/01/2020		Placard 3 (R+3)
ELEMENT	DESCRIPTIF DU LABORATOIRE	DATE DE PRELEVEMENT	NOM DE L'OPERATEUR
Dalle de sol	Dalle dure cassante grise	09/01/2020	RHENZOUR Abdessamad
LOCALISATION		RESULTAT	
Sol		Fr1:Amiante détecté (Chrysotile)

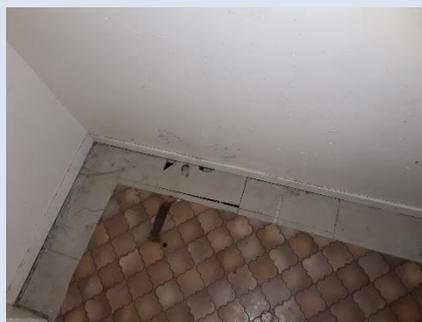
PRELEVEMENT : 25LBD0303P002			
NOM DU CLIENT	NUMERO DU DOSSIER	PIECE OU LOCAL	
HABITAT 77-OPH DE SEINE ET MARNE	25LBD0303 09/01/2020	Placard 3 (R+3)	
ELEMENT	DESCRIPTIF DU LABORATOIRE	DATE DE PRELEVEMENT	NOM DE L'OPERATEUR
Dalle de sol	Colle bitumineuse noire + ragréage gris en vrac non séparable	09/01/2020	RHENZOUR Abdessamad
LOCALISATION		RESULTAT	
Sol		Fr2:Amiante détecté (Chrysotile)	
EMPLACEMENT

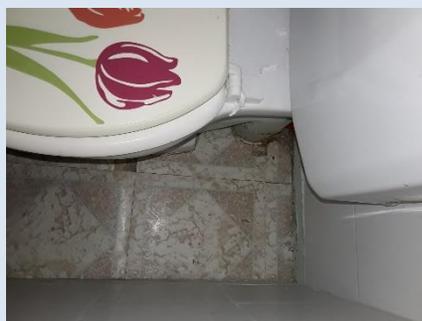
PRELEVEMENT : 25LBD0303P003			
NOM DU CLIENT	NUMERO DU DOSSIER	PIECE OU LOCAL	
HABITAT 77-OPH DE SEINE ET MARNE	25LBD0303 09/01/2020	WC (R+3)	
ELEMENT	DESCRIPTIF DU LABORATOIRE	DATE DE PRELEVEMENT	NOM DE L'OPERATEUR
Dalle de sol	Revêtement cassant beige	09/01/2020	RHENZOUR Abdessamad
LOCALISATION		RESULTAT	
Sol		Fr1:Amiante non détecté	
EMPLACEMENT

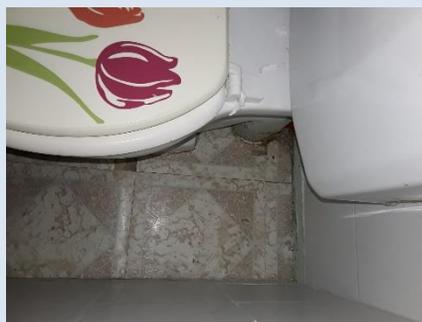
PRELEVEMENT : 25LBD0303P003			
NOM DU CLIENT	NUMERO DU DOSSIER	PIECE OU LOCAL	
HABITAT 77-OPH DE SEINE ET MARNE	25LBD0303 09/01/2020	WC (R+3)	
ELEMENT	DESCRIPTIF DU LABORATOIRE	DATE DE PRELEVEMENT	NOM DE L'OPERATEUR
Dalle de sol	Colle polymère jaune non séparable + ragréage gris en vrac	09/01/2020	RHENZOUR Abdessamad
LOCALISATION		RESULTAT	
Sol		Fr2:Amiante non détecté	
EMPLACEMENT

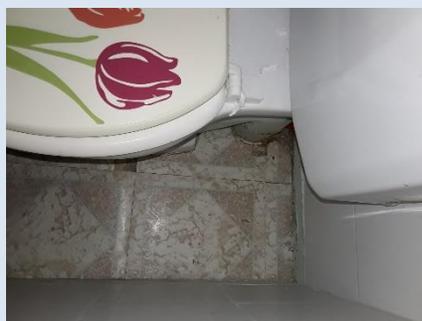
PRELEVEMENT : 25LBD0303P003			
NOM DU CLIENT	NUMERO DU DOSSIER	PIECE OU LOCAL	
HABITAT 77-OPH DE SEINE ET MARNE	25LBD0303 09/01/2020	WC (R+3)	
ELEMENT	DESCRIPTIF DU LABORATOIRE	DATE DE PRELEVEMENT	NOM DE L'OPERATEUR
Dalle de sol	Colle bitumineuse noire	09/01/2020	RHENZOUR Abdessamad
LOCALISATION		RESULTAT	
Sol		Fr3:Amiante détecté (Chrysotile)	
EMPLACEMENT

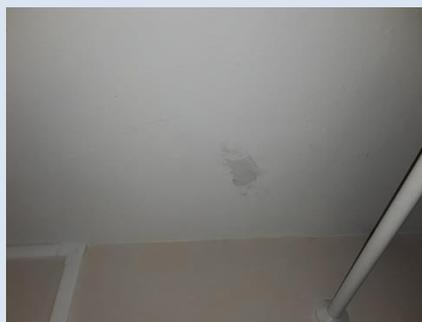
PRELEVEMENT : 25LBD0303P004			
NOM DU CLIENT	NUMERO DU DOSSIER	PIECE OU LOCAL	
HABITAT 77-OPH DE SEINE ET MARNE	25LBD0303 09/01/2020	Salle d'eau (R+3)	
ELEMENT	DESCRIPTIF DU LABORATOIRE	DATE DE PRELEVEMENT	NOM DE L'OPERATEUR
Enduit / Peinture béton	Peintures multiples en vrac + enduit compact gris en faible quantité non séparable	09/01/2020	RHENZOUR Abdessamad
LOCALISATION		RESULTAT	
Plafond		Amiante non détecté	
EMPLACEMENT

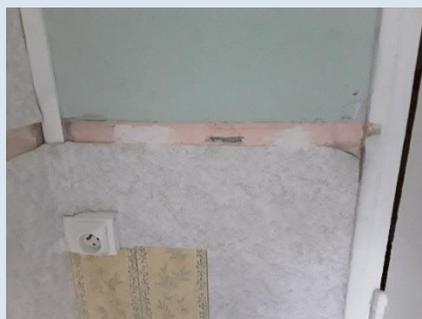
PRELEVEMENT : 25LBD0303P005			
NOM DU CLIENT	NUMERO DU DOSSIER	PIECE OU LOCAL	
HABITAT 77-OPH DE SEINE ET MARNE	25LBD0303 09/01/2020	Cuisine (R+3)	
ELEMENT	DESCRIPTIF DU LABORATOIRE	DATE DE PRELEVEMENT	NOM DE L'OPERATEUR
Enduit / Peinture	Peinture non séparable + enduit beige en vrac + matériau plâtreux blanc en faible quantité non séparable	09/01/2020	RHENZOUR Abdessamad
LOCALISATION		RESULTAT	
Mur D		Amiante non détecté	
EMPLACEMENT

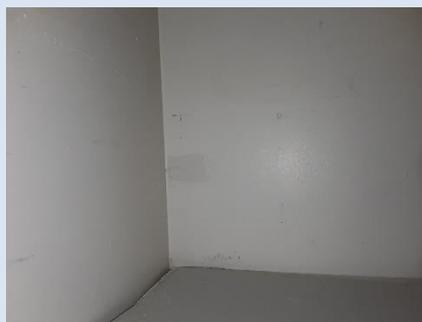
PRELEVEMENT : 25LBD0303P006			
NOM DU CLIENT	NUMERO DU DOSSIER	PIECE OU LOCAL	
HABITAT 77-OPH DE SEINE ET MARNE	25LBD0303 09/01/2020	Placard 2 (R+3)	
ELEMENT	DESCRIPTIF DU LABORATOIRE	DATE DE PRELEVEMENT	NOM DE L'OPERATEUR
Enduit / Peinture plaque de plâtre	Peinture non séparable + enduit plâtreux beige + carton non séparable	09/01/2020	RHENZOUR Abdessamad
LOCALISATION		RESULTAT	
Mur B		Fr1:Amiante détecté (Chrysotile)

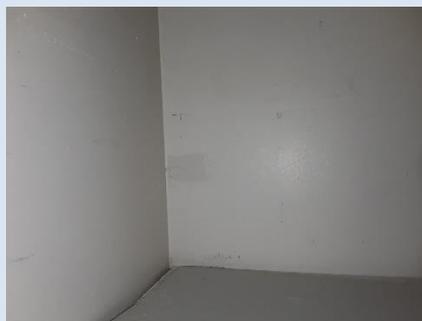
PRELEVEMENT : 25LBD0303P006			
NOM DU CLIENT	NUMERO DU DOSSIER	PIECE OU LOCAL	
HABITAT 77-OPH DE SEINE ET MARNE	25LBD0303 09/01/2020	Placard 2 (R+3)	
ELEMENT	DESCRIPTIF DU LABORATOIRE	DATE DE PRELEVEMENT	NOM DE L'OPERATEUR
Enduit / Peinture plaque de plâtre	Matériau plâtreux blanc	09/01/2020	RHENZOUR Abdessamad
LOCALISATION		RESULTAT	
Mur B		Fr2:Amiante non détecté

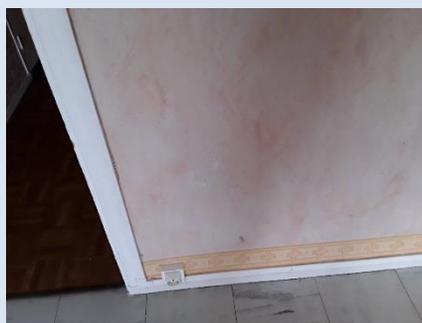
PRELEVEMENT : 25LBD0303P007			
NOM DU CLIENT	NUMERO DU DOSSIER	PIECE OU LOCAL	
HABITAT 77-OPH DE SEINE ET MARNE	25LBD0303 09/01/2020	Chambre 2 (R+3)	
ELEMENT	DESCRIPTIF DU LABORATOIRE	DATE DE PRELEVEMENT	NOM DE L'OPERATEUR
Enduit / Peinture béton	Papier non séparable + peinture non séparable + enduit plâtreux blanc en vrac + matériau gris non séparable	09/01/2020	RHENZOUR Abdessamad
LOCALISATION		RESULTAT	
Mur D		Amiante non détecté

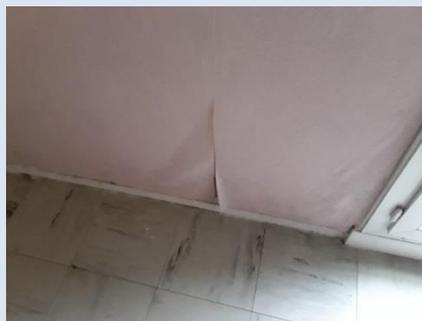
PRELEVEMENT : 25LBD0303P008			
NOM DU CLIENT	NUMERO DU DOSSIER	PIECE OU LOCAL	
HABITAT 77-OPH DE SEINE ET MARNE	25LBD0303 09/01/2020	Chambre 2 (R+3)	
ELEMENT	DESCRIPTIF DU LABORATOIRE	DATE DE PRELEVEMENT	NOM DE L'OPERATEUR
Enduit / Peinture béton	Papier + peinture en vrac non séparable + enduit plâtreux blanc en faible quantité non séparable + matériau gris en faible quantité non séparable	09/01/2020	RHENZOUR Abdessamad
LOCALISATION		RESULTAT	
Mur B		Amiante non détecté

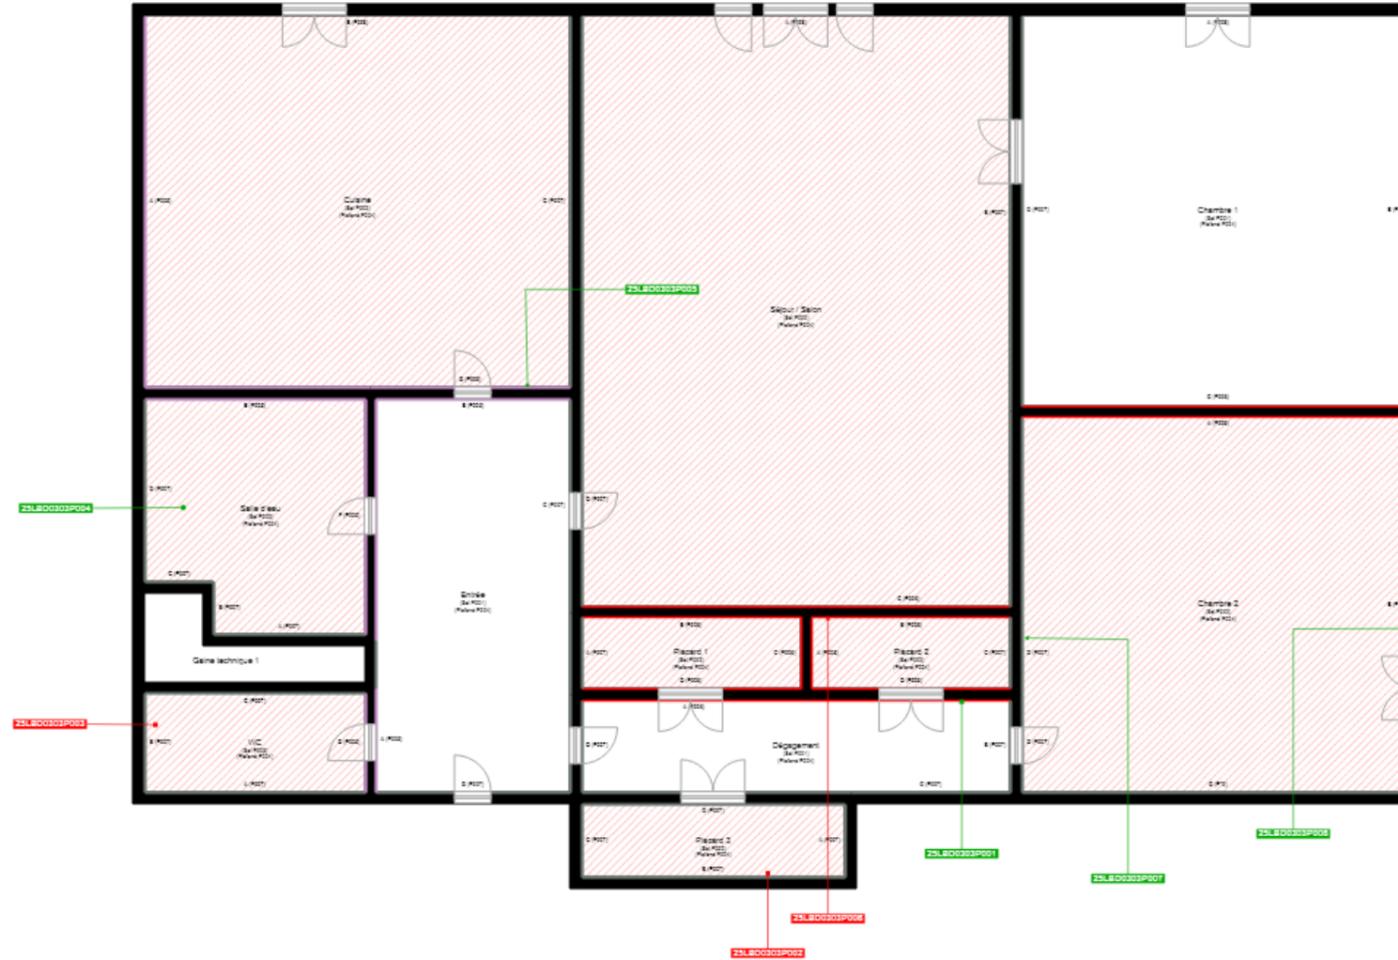
<b>PLANCHE DE REPÉRAGE</b>	Zone : R+3	Vue de dessus
Auteur : RHENZOUR Abdessamad	Bien : 25LBD0303 - 15 Square de l'Abbaye - Logement 3 - ESC BD - R+3 77190 DAMMARIE LES LYS	Chaque support/équipement identifié a fait l'objet d'un sondage par le technicien
