Rapport de mission de repérage des matériaux et produits contenant de l'amiante avant réalisation de travaux

15 SQUARE DE L'ABBAYE LGT 2

77190 DAMMARIE LES LYS

RAPPORT N° :	25LBD0802	Laboratoire d'Analyses :	ITGA
Repérage réalisé le :	06/11/2017	Adresse laboratoire :	3 RUE ARMAND HERPIN LACROIX - CS 46537 35065 RENNES CEDEX
Accompagnateur :		Numéro d'accréditation :	1-5967
Par :	Gaëtan BEDEL	Organisme d'assurance professionnelle :	ALLIANZ
N° certificat :	CPDI3869	Adresse assurance :	Direction Opérations Entreprises 5C Esplanade Charles de Gaulle 33081 BORDEAUX CEDEX
Date d'obtention :	22/04/2016	N° de contrat d'assurance :	55897385
Organisme certificateur	I.CERT PARC EDONIA - BAT G - RUE DE LA TERRE VICTORIA - 35760 SAINT GREGOIRE	Date de validité :	31/12/2017

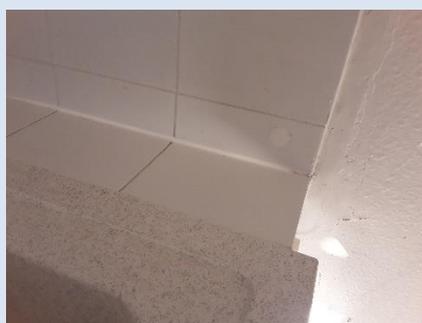
PRELEVEMENT : 25LBD0802P002			
NOM DU CLIENT	NUMERO DU DOSSIER	PIECE OU LOCAL	
OPH77	25LBD0802 06/11/2017	Salle de bains	
ELEMENT	DESCRIPTIF DU LABORATOIRE	DATE DE PRELEVEMENT	NOM DE L'OPERATEUR
Enduit / Peinture plaque de plâtre	Enduit plâtreux blanc en vrac + peintures multiples non séparable	06/11/2017	BEDEL Gaëtan
LOCALISATION		RESULTAT	
Mur C		Amiante non détecté

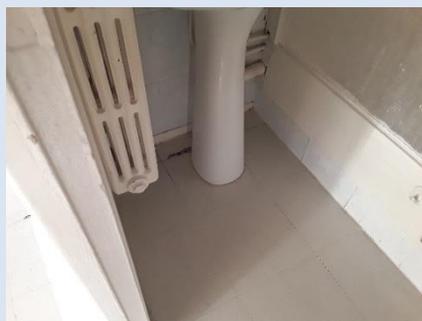
PRELEVEMENT : 25LBD0802P003			
NOM DU CLIENT	NUMERO DU DOSSIER	PIECE OU LOCAL	
OPH77	25LBD0802 06/11/2017	WC	
ELEMENT	DESCRIPTIF DU LABORATOIRE	DATE DE PRELEVEMENT	NOM DE L'OPERATEUR
Enduit / Peinture béton	Enduit plâtreux blanc en vrac + peintures multiples non séparable	06/11/2017	BEDEL Gaëtan
LOCALISATION		RESULTAT	
Plafonds		Amiante non détecté

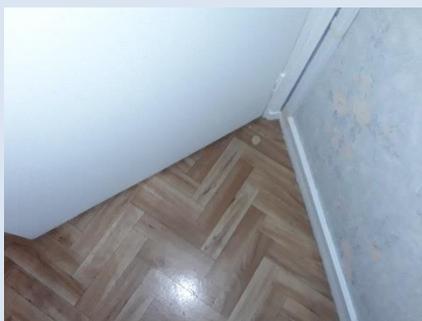
PRELEVEMENT : 25LBD0802P004			
NOM DU CLIENT	NUMERO DU DOSSIER	PIECE OU LOCAL	
OPH77	25LBD0802 06/11/2017	Entrée	
ELEMENT	DESCRIPTIF DU LABORATOIRE	DATE DE PRELEVEMENT	NOM DE L'OPERATEUR
Enduit / Peinture béton	Enduit plâtreux blanc en faible quantité en vrac non séparable + peinture en faible quantité non séparable + papier	06/11/2017	BEDEL Gaëtan
LOCALISATION		RESULTAT	
Mur A		Amiante non détecté

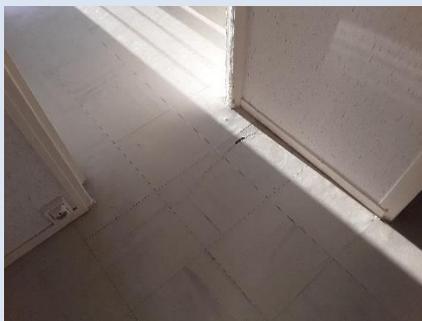
PRELEVEMENT : 25LBD0802P005			
NOM DU CLIENT	NUMERO DU DOSSIER	PIECE OU LOCAL	
OPH77	25LBD0802 06/11/2017	Séjour	
ELEMENT	DESCRIPTIF DU LABORATOIRE	DATE DE PRELEVEMENT	NOM DE L'OPERATEUR
Enduit / Peinture plaque de plâtre	Enduit beige en vrac + peinture non séparable	06/11/2017	BEDEL Gaëtan
LOCALISATION		RESULTAT	
Mur A		Amiante détecté (Chrysotile)

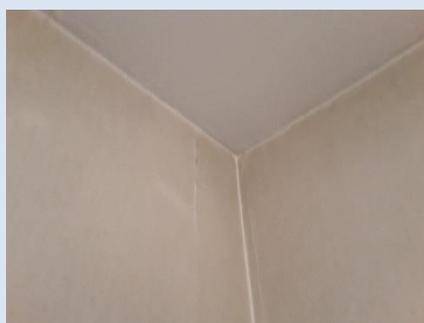
PRELEVEMENT : 25LBD0802P006			
NOM DU CLIENT	NUMERO DU DOSSIER		PIECE OU LOCAL
OPH77	25LBD0802 06/11/2017		Chambre 2
ELEMENT	DESCRIPTIF DU LABORATOIRE	DATE DE PRELEVEMENT	NOM DE L'OPERATEUR
Enduit / Peinture béton	Enduit plâtreux blanc en vrac + peinture non séparable	06/11/2017	BEDEL Gaëtan
LOCALISATION		RESULTAT	
Plafonds		Amiante non détecté

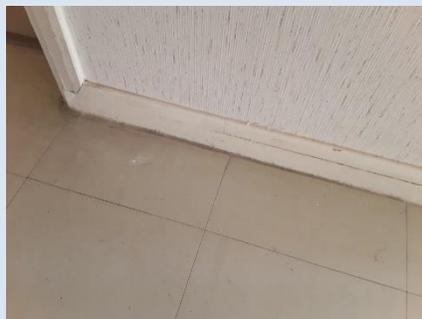
PRELEVEMENT : 25LBD0802P008			
NOM DU CLIENT	NUMERO DU DOSSIER	PIECE OU LOCAL	
OPH77	25LBD0802 06/11/2017	Entrée	
ELEMENT	DESCRIPTIF DU LABORATOIRE	DATE DE PRELEVEMENT	NOM DE L'OPERATEUR
Dalle de sol	Dalle dure cassante grise	06/11/2017	BEDEL Gaëtan
LOCALISATION		RESULTAT	
Sols		Fr1:Amiante non détecté

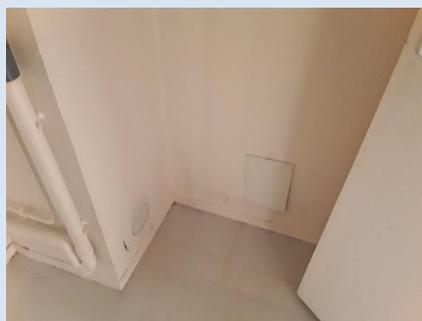
PRELEVEMENT : 25LBD0802P010

NOM DU CLIENT	NUMERO DU DOSSIER	PIECE OU LOCAL	
OPH77	25LBD0802 06/11/2017	Salle de bains	
ELEMENT	DESCRIPTIF DU LABORATOIRE	DATE DE PRELEVEMENT	NOM DE L'OPERATEUR
Dalle de sol	Colle polymère jaune non séparable + colle bitumineuse noire	06/11/2017	BEDEL Gaëtan
LOCALISATION		RESULTAT	
Sol		Fr1:Amiante détecté (Chrysotile)
