Rapport de mission de repérage des matériaux et produits contenant de l'amiante avant réalisation de travaux

61 SQUARE DE L'ABBAYE - APT 2 - ETAGE 4

77190 DAMMARIÉ LES LYS

RAPPORT N° :	25LBE0402	Laboratoire d'Analyses :	ITGA
Repérage réalisé le :	16/10/2017	Adresse laboratoire :	3 RUE ARMAND HERPIN LACROIX - CS 46537 35065 RENNES CEDEX
Accompagnateur :		Numéro d'accréditation :	1-5967
Par :	Gaetan BEDEL	Organisme d'assurance professionnelle :	ALLIANZ
N° certificat :	CPDI3869	Adresse assurance :	Direction Opérations Entreprises 5C Esplanade Charles de Gaulle 33081 BORDEAUX CEDEX
Date d'obtention :	22/04/2016	N° de contrat d'assurance :	55897385
Organisme certificateur	I.CERT PARC EDONIA - BAT G - RUE DE LA TERRE VICTORIA - 35760 SAINT GREGOIRE	Date de validité :	31/12/2017

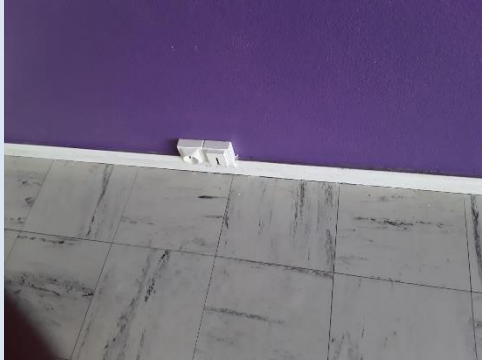
PRELEVEMENT : 25LBE0402P001			
NOM DU CLIENT	NUMERO DU DOSSIER		PIECE OU LOCAL
OPH77	25LBE0402 16/10/2017		Séjour
ELEMENT	DESCRIPTIF DU LABORATOIRE	DATE DE PRELEVEMENT	NOM DE L'OPERATEUR
Enduit / Peinture béton	Enduit plâtreux blanc en vrac non séparable + matériau gris en vrac non séparable + peinture non séparable	16/10/2017	BEDEL Gaetan
LOCALISATION		RESULTAT	
Mur A		Amiante non détecté	
EMPLACEMENT

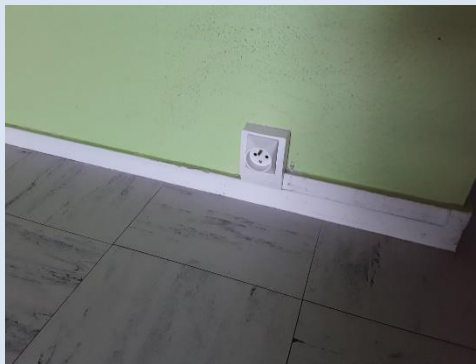
PRELEVEMENT : 25LBE0402P002			
NOM DU CLIENT	NUMERO DU DOSSIER		PIECE OU LOCAL
OPH77	25LBE0402 16/10/2017		Chambre 1
ELEMENT	DESCRIPTIF DU LABORATOIRE	DATE DE PRELEVEMENT	NOM DE L'OPERATEUR
Enduit / Peinture	Enduit plâtreux blanc en vrac non séparable + matériau gris en vrac non séparable + peintures multiples non séparable	16/10/2017	BEDEL Gaetan
LOCALISATION		RESULTAT	
Mur D		Amiante non détecté

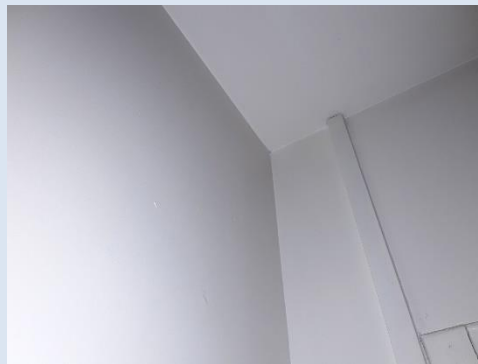
PRELEVEMENT : 25LBE0402P003				
NOM DU CLIENT		NUMERO DU DOSSIER		PIECE OU LOCAL
OPH77		25LBE0402 16/10/2017		Cellier
ELEMENT	DESCRIPTIF DU LABORATOIRE	DATE DE PRELEVEMENT	NOM DE L'OPERATEUR	
Enduit / Peinture béton	Enduit plâtreux blanc en vrac non séparable + matériau gris en faible quantité en vrac non séparable + peintures multiples non séparable	16/10/2017	BEDEL Gaetan	
LOCALISATION			RESULTAT	
Plafond			Amiante détecté (Chrysotile)

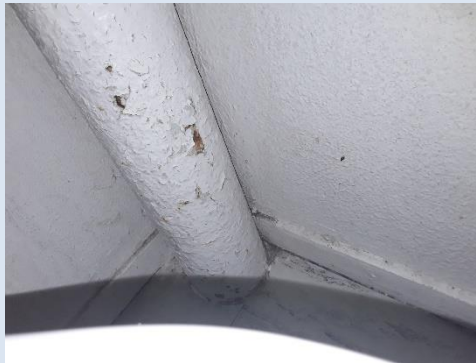
PRELEVEMENT : 25LBE0402P005				
NOM DU CLIENT		NUMERO DU DOSSIER		PIECE OU LOCAL
OPH77		25LBE0402 16/10/2017		WC
ELEMENT	DESCRIPTIF DU LABORATOIRE	DATE DE PRELEVEMENT	NOM DE L'OPERATEUR	
Enduit / Peinture	Enduit beige en vrac non séparable + peinture non séparable	16/10/2017	BEDEL Gaetan	
LOCALISATION		RESULTAT		
Mur B		Amiante non détecté		
EMPLACEMENT

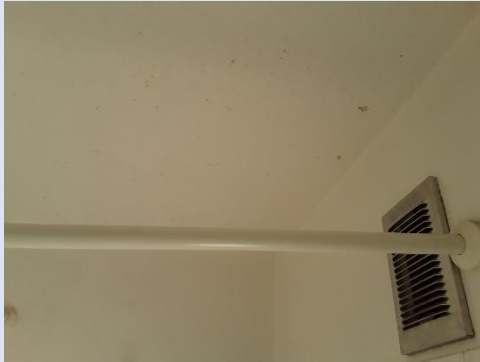
PRELEVEMENT : 25LBE0402P006			
NOM DU CLIENT	NUMERO DU DOSSIER		PIECE OU LOCAL
OPH77	25LBE0402 16/10/2017		Salle de bains
ELEMENT	DESCRIPTIF DU LABORATOIRE	DATE DE PRELEVEMENT	NOM DE L'OPERATEUR
Enduit / Peinture béton	Enduit plâtreux blanc en vrac non séparable + peintures multiples non séparable	16/10/2017	BEDEL Gaetan
LOCALISATION		RESULTAT	
Plafond		Amiante détecté (Chrysotile)	
EMPLACEMENT

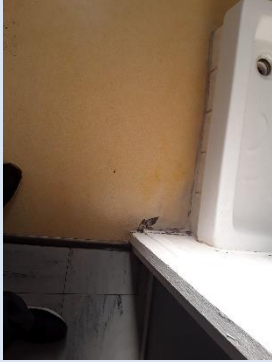
PRELEVEMENT : 25LBE0402P007			
NOM DU CLIENT	NUMERO DU DOSSIER		PIECE OU LOCAL
OPH77	25LBE0402 16/10/2017		Salle de bains
ELEMENT	DESCRIPTIF DU LABORATOIRE	DATE DE PRELEVEMENT	NOM DE L'OPERATEUR
Revêtement souple	Colle bitumineuse noire + ragréage gris non séparable + sous couche de ragréage blanche non séparable	16/10/2017	BEDEL Gaetan
LOCALISATION		RESULTAT	
Sol		Fr1:Amiante détecté (Chrysotile)	
EMPLACEMENT

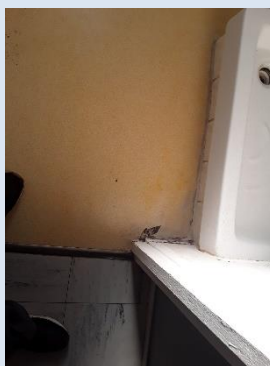
PRELEVEMENT : 25LBE0402P007			
NOM DU CLIENT	NUMERO DU DOSSIER		PIECE OU LOCAL
OPH77	25LBE0402 16/10/2017		Salle de bains
ELEMENT	DESCRIPTIF DU LABORATOIRE	DATE DE PRELEVEMENT	NOM DE L'OPERATEUR
Revêtement souple	Revêtement souple beige	16/10/2017	BEDEL Gaetan
LOCALISATION		RESULTAT	
Sol		Fr2:Amiante non détecté

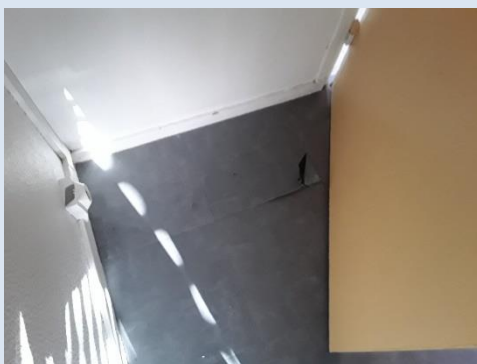
PRELEVEMENT : 25LBE0402P008			
NOM DU CLIENT	NUMERO DU DOSSIER		PIECE OU LOCAL
OPH77	25LBE0402 16/10/2017		Cuisine
ELEMENT	DESCRIPTIF DU LABORATOIRE	DATE DE PRELEVEMENT	NOM DE L'OPERATEUR
Dalle de sol	Colle polymère incolore non séparable + dalle dure cassante bleue en vrac avec poussières	16/10/2017	BEDEL Gaetan
LOCALISATION		RESULTAT	
Sol		Fr2:Amiante détecté (Chrysotile)

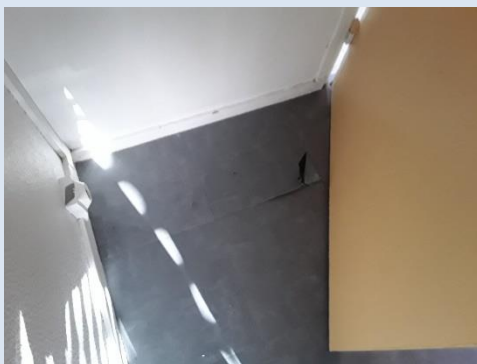
PRELEVEMENT : 25LBE0402P008			
NOM DU CLIENT	NUMERO DU DOSSIER		PIECE OU LOCAL
OPH77	25LBE0402 16/10/2017		Cuisine
ELEMENT	DESCRIPTIF DU LABORATOIRE	DATE DE PRELEVEMENT	NOM DE L'OPERATEUR
Dalle de sol	Revêtement cassant gris	16/10/2017	BEDEL Gaetan
LOCALISATION		RESULTAT	
Sol		Fr1:Amiante non détecté

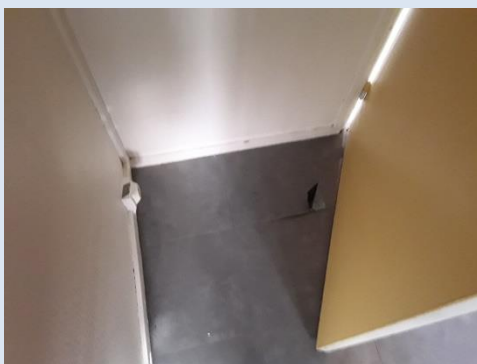
PRELEVEMENT : 25LBE0402P009			
NOM DU CLIENT	NUMERO DU DOSSIER		PIECE OU LOCAL
OPH77	25LBE0402 16/10/2017		WC
ELEMENT	DESCRIPTIF DU LABORATOIRE	DATE DE PRELEVEMENT	NOM DE L'OPERATEUR
Dalle de sol	Colle bitumineuse noire + ragréage gris en faible quantité non séparable + peinture en faible quantité non séparable	16/10/2017	BEDEL Gaetan
LOCALISATION		RESULTAT	
Sol		Fr2:Amiante détecté (Chrysotile)

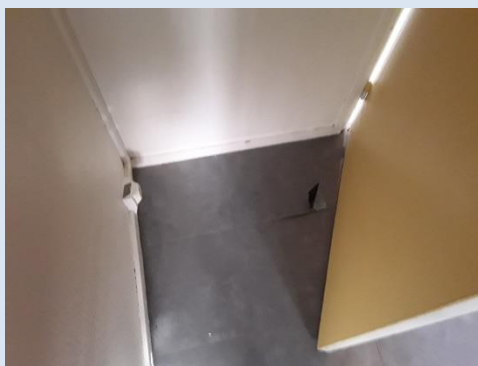
PRELEVEMENT : 25LBE0402P009				
NOM DU CLIENT		NUMERO DU DOSSIER		PIECE OU LOCAL
OPH77		25LBE0402 16/10/2017		WC
ELEMENT	DESCRIPTIF DU LABORATOIRE	DATE DE PRELEVEMENT	NOM DE L'OPERATEUR	
Dalle de sol	Dalle dure cassante beige	16/10/2017	BEDEL Gaetan	
LOCALISATION			RESULTAT	
Sol			Fr1:Amiante détecté (Chrysotile)

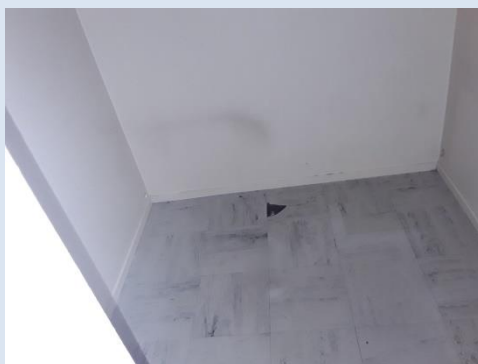
PRELEVEMENT : 25LBE0402P010				
NOM DU CLIENT		NUMERO DU DOSSIER		PIECE OU LOCAL
OPH77		25LBE0402 16/10/2017		Cellier
ELEMENT	DESCRIPTIF DU LABORATOIRE	DATE DE PRELEVEMENT	NOM DE L'OPERATEUR	
Dalle de sol	Colle bitumineuse noire + ragréage gris en faible quantité en vrac non séparable	16/10/2017	BEDEL Gaetan	
LOCALISATION			RESULTAT	
Sol			Fr2:Amiante détecté (Chrysotile)

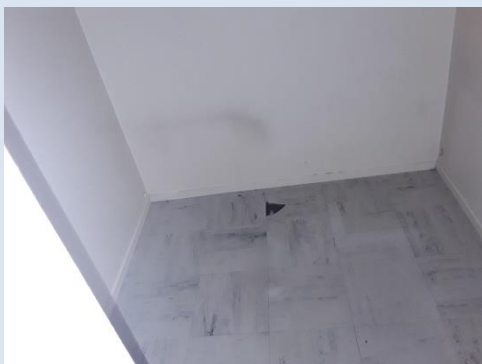
PRELEVEMENT : 25LBE0402P010			
NOM DU CLIENT	NUMERO DU DOSSIER		PIECE OU LOCAL
OPH77	25LBE0402 16/10/2017		Cellier
ELEMENT	DESCRIPTIF DU LABORATOIRE	DATE DE PRELEVEMENT	NOM DE L'OPERATEUR
Dalle de sol	Dalle dure cassante grise	16/10/2017	BEDEL Gaetan
LOCALISATION		RESULTAT	
Sol		Fr1:Amiante détecté (Chrysotile)	
EMPLACEMENT
