Pré-Rapport de repérage des matériaux et produits contenant de l'amiante avant réalisation de travaux dans un immeuble bâti

Bien concerné 67 Square de L'Abbaye - Logement 2 - ESC BF - R+3 77190 DAMMARIE LES LYS	Propriétaire HABITAT 77-OPH DE SEINE ET MARNE 10 AVENUE CHARLES PEGUY 77000 MELUN Donneur d'ordre HABITAT 77-OPH DE SEINE ET MARNE 10 AVENUE CHARLES PEGUY 77000 MELUN
CONCLUSION DU RAPPORT : L'opérateur de repérage n'ayant pu mener à son terme la mission décrite en tête de rapport, le donneur d'ordre doit faire réaliser des investigations approfondies ou mettre en oeuvre des moyens d'accès spécifiques Dans le cadre de la mission objet du présent pré-rapport, il a été repéré des matériaux et produits contenant de l'amiante.

Date du rapport : 13/02/2020 Date de visite : 04/02/2020 Fait à : VILLEPINTE Référence du dossier : Diffus OPH77 Référence du rapport : 25LBF0302 13/02/2020 - 10:46 Nombre de prélèvements : 12	Auteur du rapport : Abdessamad RHENZOUR Fonction : Opérateur de repérage Certificat de compétence : DTI3342 Délivré par : DEKRA Contrat d'assurance : AXA France 313 Terrasses de l'Arche 92727 NANTERRE CEDEX	
--	---	--

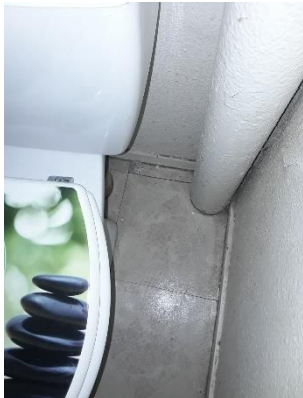
Identification : P004 (Fr1)
Pièce et étage : WC R+3
Localisation : Sol
Parties d'ouvrages ou de composants : Autres (Dalle de sol)
Descriptif Laboratoire : Dalle dure cassante grise
Résultat (justification) : Amiante détecté (RESULTAT ANALYSE)

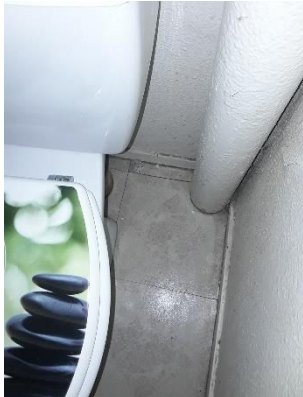
Identification : P004 (Fr2)

Descriptif Laboratoire : Revêtement cassant beige

Résultat (justification) : Amiante non détectée (RESULTAT ANALYSE)

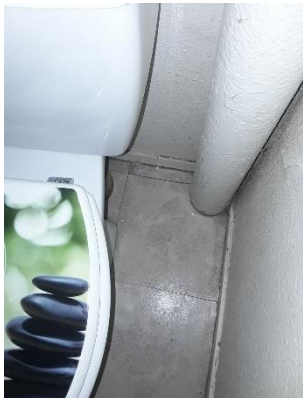
Identification : P004 (Fr3)

Descriptif Laboratoire : Colle bitumineuse noire + ragréage gris non séparable + colle polymère jaune non séparable + peintures multiples non séparable

Résultat (justification) : Amiante détecté (RESULTAT ANALYSE)

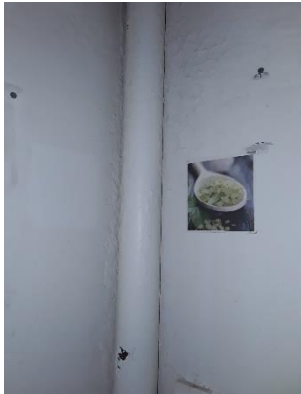
Identification : P008
Pièce et étage : Salle d'eau R+3
Localisation : Conduits
Parties d'ouvrages ou de composants : Autres (Peinture)
Descriptif Laboratoire : Peintures multiples en vrac
Résultat (justification) : Amiante non détectée (RESULTAT ANALYSE)
