Rapport de mission de repérage des matériaux et produits contenant de l'amiante avant réalisation de travaux

67 SQUARE DE L ABBAYE-APT 402

77190 DAMMARIÉ LES LYS

RAPPORT N° :	25LBF0402	Laboratoire d'Analyses :	ITGA
Repérage réalisé le :	16/10/2017	Adresse laboratoire :	3 RUE ARMAND HERPIN LACROIX - CS 46537 35065 RENNES CEDEX
Accompagnateur :		Numéro d'accréditation :	1-5967
Par :	Gaetan BEDEL	Organisme d'assurance professionnelle :	ALLIANZ
N° certificat :	CPDI3869	Adresse assurance :	Direction Opérations Entreprises 5C Esplanade Charles de Gaulle 33081 BORDEAUX CEDEX
Date d'obtention :	22/04/2016	N° de contrat d'assurance :	55897385
Organisme certificateur	I.CERT PARC EDONIA - BAT G - RUE DE LA TERRE VICTORIA - 35760 SAINT GREGOIRE	Date de validité :	31/12/2017

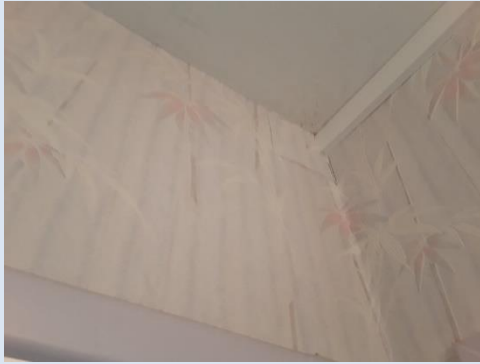
PRELEVEMENT : 25LBF0402P003			
NOM DU CLIENT	NUMERO DU DOSSIER		PIECE OU LOCAL
OPH77	25LBF0402 16/10/2017		Couloir
ELEMENT	DESCRIPTIF DU LABORATOIRE	DATE DE PRELEVEMENT	NOM DE L'OPERATEUR
Enduit / Peinture béton	Enduit plâtreux blanc en vrac + peinture en faible quantité non séparable + papier en faible quantité non séparable	16/10/2017	BEDEL Gaetan
LOCALISATION		RESULTAT	
Plafond		Amiante non détecté	
EMPLACEMENT

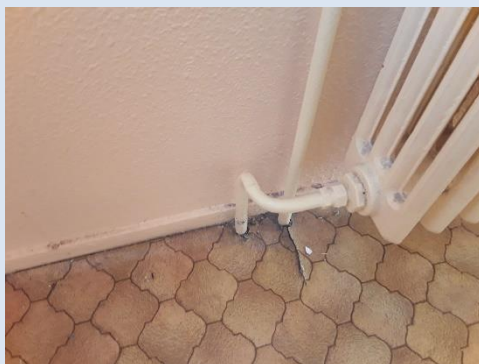
PRELEVEMENT : 25LBF0402P004			
NOM DU CLIENT	NUMERO DU DOSSIER		PIECE OU LOCAL
OPH77	25LBF0402 16/10/2017		Cuisine
ELEMENT	DESCRIPTIF DU LABORATOIRE	DATE DE PRELEVEMENT	NOM DE L'OPERATEUR
Enduit / Peinture béton	Enduit plâtreux blanc en vrac + peintures multiples non séparable	16/10/2017	BEDEL Gaetan
LOCALISATION		RESULTAT	
Mur C		Amiante non détecté

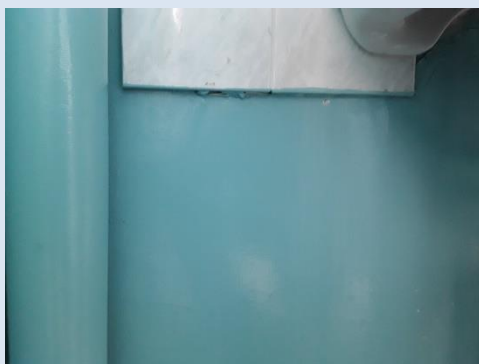
PRELEVEMENT : 25LBF0402P005			
NOM DU CLIENT	NUMERO DU DOSSIER		PIECE OU LOCAL
OPH77	25LBF0402 16/10/2017		Salle de bains
ELEMENT	DESCRIPTIF DU LABORATOIRE	DATE DE PRELEVEMENT	NOM DE L'OPERATEUR
Enduit / Peinture	Enduit plâtreux blanc en vrac + peinture non séparable	16/10/2017	BEDEL Gaetan
LOCALISATION		RESULTAT	
Mur C		Amiante non détecté

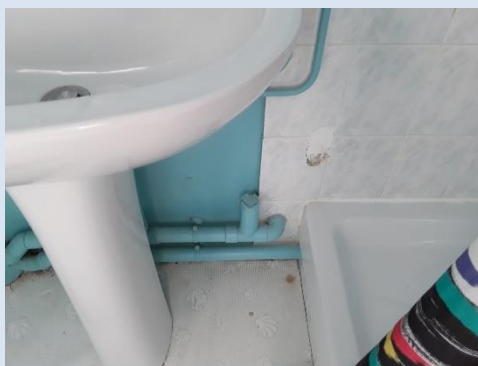
PRELEVEMENT : 25LBF0402P007			
NOM DU CLIENT	NUMERO DU DOSSIER		PIECE OU LOCAL
OPH77	25LBF0402 16/10/2017		Salle de bains
ELEMENT	DESCRIPTIF DU LABORATOIRE	DATE DE PRELEVEMENT	NOM DE L'OPERATEUR
Faïence 1	Colle beige + peinture en faible quantité non séparable + matériau souple blanc + carrelage	16/10/2017	BEDEL Gaetan

LOCALISATION	RESULTAT
Mur C	Amiante non détecté

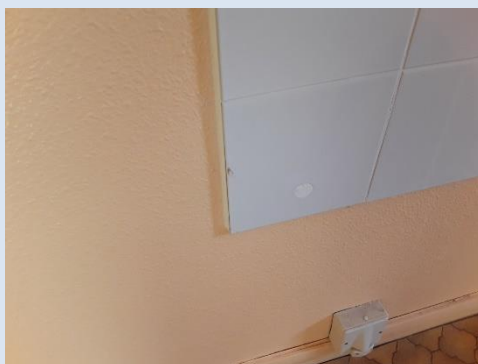
PRELEVEMENT : 25LBF0402P008			
NOM DU CLIENT	NUMERO DU DOSSIER		PIECE OU LOCAL
OPH77	25LBF0402 16/10/2017		Cuisine
ELEMENT	DESCRIPTIF DU LABORATOIRE	DATE DE PRELEVEMENT	NOM DE L'OPERATEUR
Faïence 1	Colle beige + carrelage	16/10/2017	BEDEL Gaetan

LOCALISATION	RESULTAT
Mur A	Amiante non détecté

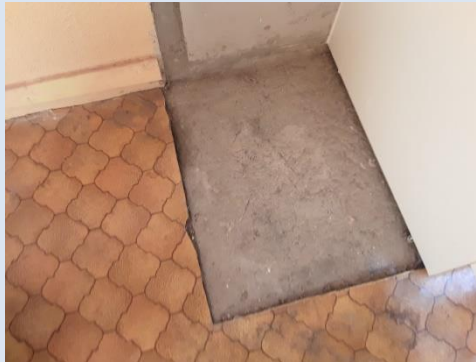
PRELEVEMENT : 25LBF0402P009			
NOM DU CLIENT	NUMERO DU DOSSIER		PIECE OU LOCAL
OPH77	25LBF0402 16/10/2017		Cuisine
ELEMENT	DESCRIPTIF DU LABORATOIRE	DATE DE PRELEVEMENT	NOM DE L'OPERATEUR
Revêtement souple	Revêtement souple marron avec couche cartonnée + colle polymère jaune en faible quantité non séparable + ragréage gris en faible quantité non séparable	16/10/2017	BEDEL Gaetan
LOCALISATION		RESULTAT	
Sol		Amiante non détecté

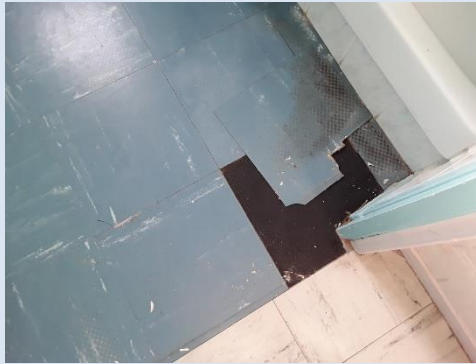
PRELEVEMENT : 25LBF0402P010			
NOM DU CLIENT	NUMERO DU DOSSIER		PIECE OU LOCAL
OPH77	25LBF0402 16/10/2017		Salle de bains
ELEMENT	DESCRIPTIF DU LABORATOIRE	DATE DE PRELEVEMENT	NOM DE L'OPERATEUR
Dalle de sol	Dalle dure cassante bleue	16/10/2017	BEDEL Gaetan
LOCALISATION		RESULTAT	
Sol		Fr1:Amiante détecté (Chrysotile)

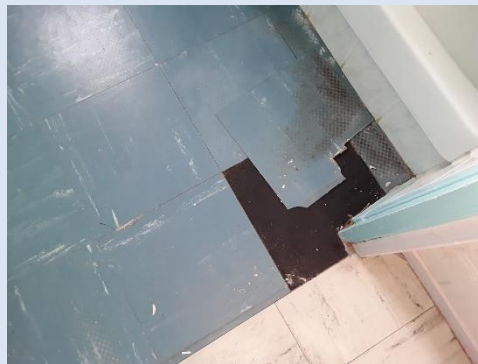
PRELEVEMENT : 25LBF0402P010			
NOM DU CLIENT	NUMERO DU DOSSIER		PIECE OU LOCAL
OPH77	25LBF0402 16/10/2017		Salle de bains
ELEMENT	DESCRIPTIF DU LABORATOIRE	DATE DE PRELEVEMENT	NOM DE L'OPERATEUR
Dalle de sol	Colle bitumineuse noire avec poussières + ragréage gris en faible quantité non séparable + peinture en faible quantité non séparable	16/10/2017	BEDEL Gaetan
LOCALISATION		RESULTAT	
Sol		Fr2:Amiante détecté (Chrysotile)

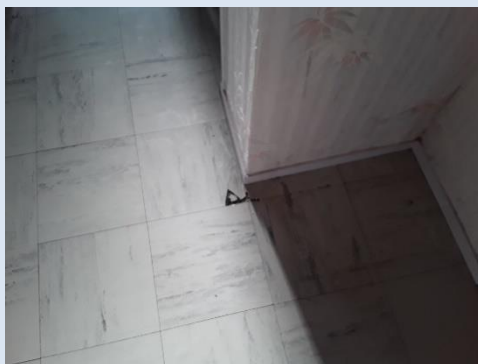
PRELEVEMENT : 25LBF0402P012			
NOM DU CLIENT	NUMERO DU DOSSIER		PIECE OU LOCAL
OPH77	25LBF0402 16/10/2017		Couloir
ELEMENT	DESCRIPTIF DU LABORATOIRE	DATE DE PRELEVEMENT	NOM DE L'OPERATEUR
Dalle de sol	Dalle dure cassante grise	16/10/2017	BEDEL Gaetan
LOCALISATION		RESULTAT	
Sol		Fr1:Amiante détecté (Chrysotile)

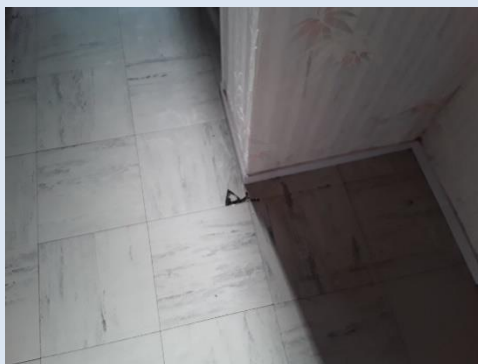
PRELEVEMENT : 25LBF0402P012			
NOM DU CLIENT	NUMERO DU DOSSIER		PIECE OU LOCAL
OPH77	25LBF0402 16/10/2017		Couloir
ELEMENT	DESCRIPTIF DU LABORATOIRE	DATE DE PRELEVEMENT	NOM DE L'OPERATEUR
Dalle de sol	Colle bitumineuse noire	16/10/2017	BEDEL Gaetan
LOCALISATION		RESULTAT	
Sol		Fr2:Amiante détecté (Chrysotile)
