## Rapport de mission de repérage des matériaux et produits contenant de l'amiante avant réalisation de travaux

95 SQUARE DE L' ABBAYE

LOGEMENT 25LBG0101  
77190 DAMMARIE LES LYS

RAPPORT N° :	25LBG0101	Laboratoire d'Analyses :	ITGA
Repérage réalisé le :	01/02/2019	Adresse laboratoire :	3 RUE ARMAND HERPIN LACROIX - CS 46537 35065 RENNES CEDEX
Accompagnateur :		Numéro d'accréditation :	1-5967
Par :	Alain LEITE LOPES	Organisme d'assurance professionnelle :	AXA France
N° certificat :	CPDI4715	Adresse assurance :	313 Terrasses de l'Arche 92727 NANTERRE CEDEX
Date d'obtention :	17/01/2018	N° de contrat d'assurance :	10158549604
Organisme certificateur	I.Cert Parc EDONIA - Bâtiment G - Rue de la Terre Victoria - 35760 Saint-Grégoire	Date de validité :	31/12/2019

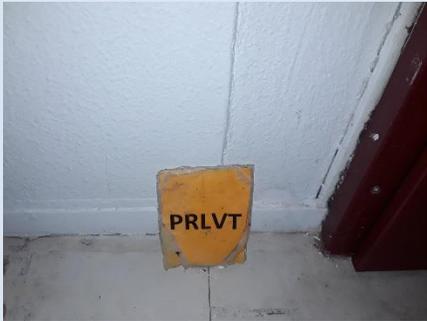
PRELEVEMENT : 25LBG0101P001			
NOM DU CLIENT	NUMERO DU DOSSIER		PIECE OU LOCAL
OPH77	25LBG0101 01/02/2019		Entrée (R+1)
ELEMENT	DESCRIPTIF DU LABORATOIRE	DATE DE PRELEVEMENT	NOM DE L'OPERATEUR
Béton	Enduit plâtreux blanc en vrac + peintures multiples non séparable + matériau gris en faible quantité en vrac non séparable + matériau noir en faible quantité en vrac non séparable + bois en vrac non séparable	01/02/2019	LEITE LOPES Alain
LOCALISATION		RESULTAT	
Mur D		Amiante non détecté	
EMPLACEMENT

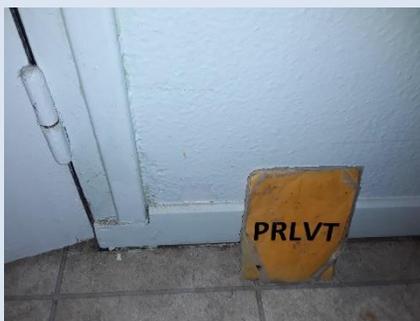
PRELEVEMENT : 25LBG0101P002			
NOM DU CLIENT	NUMERO DU DOSSIER	PIECE OU LOCAL	
OPH77	25LBG0101 01/02/2019	Cuisine (R+1)	
ELEMENT	DESCRIPTIF DU LABORATOIRE	DATE DE PRELEVEMENT	NOM DE L'OPERATEUR
Enduit / Peinture béton	Enduit plâtreux blanc en vrac + peinture non séparable + matériau gris en faible quantité en vrac non séparable	01/02/2019	LEITE LOPES Alain
LOCALISATION		RESULTAT	
Mur D		Amiante non détecté

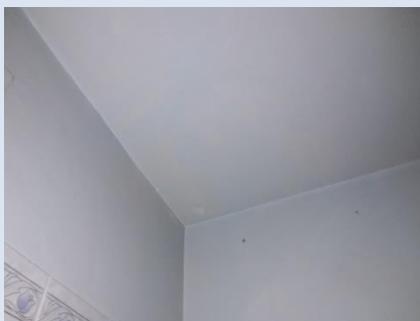
PRELEVEMENT : 25LBG0101P003			
NOM DU CLIENT	NUMERO DU DOSSIER	PIECE OU LOCAL	
OPH77	25LBG0101 01/02/2019	Salle d'eau (R+1)	
ELEMENT	DESCRIPTIF DU LABORATOIRE	DATE DE PRELEVEMENT	NOM DE L'OPERATEUR
Enduit / Peinture béton	Enduit plâtreux blanc en vrac + peintures multiples non séparable	01/02/2019	LEITE LOPES Alain
LOCALISATION		RESULTAT	
Plafond		Amiante non détecté

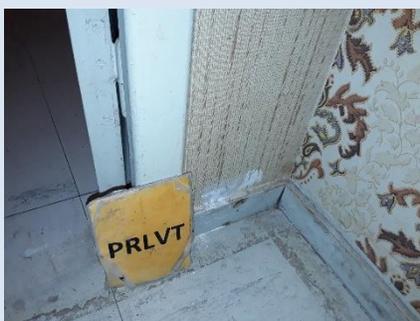
**PRELEVEMENT : 25LBG0101P004**

NOM DU CLIENT	NUMERO DU DOSSIER	PIECE OU LOCAL	
OPH77	25LBG0101 01/02/2019	Débaras (R+1)	
ELEMENT	DESCRIPTIF DU LABORATOIRE	DATE DE PRELEVEMENT	NOM DE L'OPERATEUR
Enduit / Calicot	Enduit plâtreux blanc en vrac + peinture non séparable + papier non séparable	01/02/2019	LEITE LOPES Alain
LOCALISATION		RESULTAT	
Mur D		Amiante non détecté

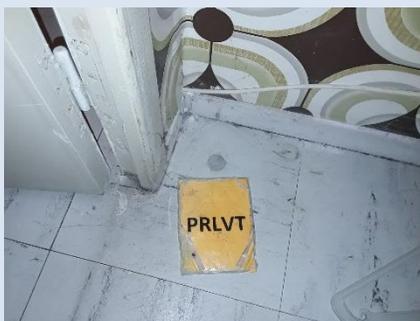
**PRELEVEMENT : 25LBG0101P005**

NOM DU CLIENT	NUMERO DU DOSSIER	PIECE OU LOCAL	
OPH77	25LBG0101 01/02/2019	Placard (R+1)	
ELEMENT	DESCRIPTIF DU LABORATOIRE	DATE DE PRELEVEMENT	NOM DE L'OPERATEUR
Dalle de sol	Dalle dure cassante beige	01/02/2019	LEITE LOPES Alain
LOCALISATION		RESULTAT	
Sol		Fr1:Amiante détecté (Chrysotile)

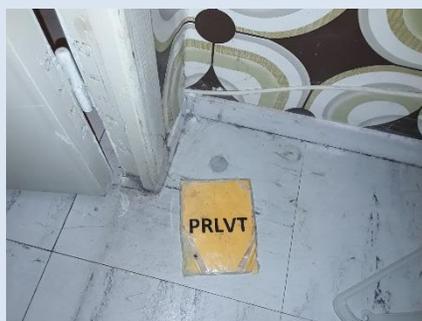
PRELEVEMENT : 25LBG0101P005			
NOM DU CLIENT	NUMERO DU DOSSIER	PIECE OU LOCAL	
OPH77	25LBG0101 01/02/2019	Placard (R+1)	
ELEMENT	DESCRIPTIF DU LABORATOIRE	DATE DE PRELEVEMENT	NOM DE L'OPERATEUR
Dalle de sol	Colle bitumineuse noire + ragréage gris en faible quantité non séparable	01/02/2019	LEITE LOPES Alain
LOCALISATION		RESULTAT	
Sol		Fr2:Amiante détecté (Chrysotile)

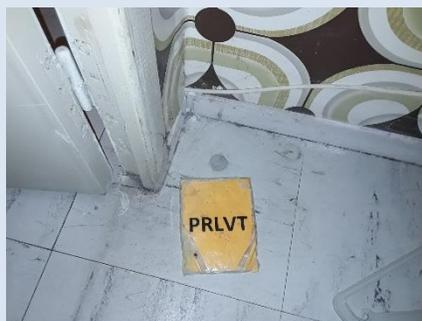
PRELEVEMENT : 25LBG0101P005			
NOM DU CLIENT	NUMERO DU DOSSIER	PIECE OU LOCAL	
OPH77	25LBG0101 01/02/2019	Placard (R+1)	
ELEMENT	DESCRIPTIF DU LABORATOIRE	DATE DE PRELEVEMENT	NOM DE L'OPERATEUR
Dalle de sol	Matériau compact gris hétérogène	01/02/2019	LEITE LOPES Alain
LOCALISATION		RESULTAT	
Sol		Fr3:Amiante non détecté

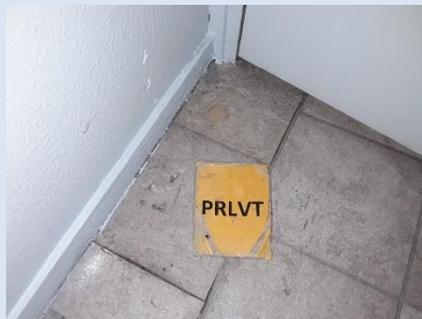
PRELEVEMENT : 25LBG0101P006			
NOM DU CLIENT	NUMERO DU DOSSIER	PIECE OU LOCAL	
OPH77	25LBG0101 01/02/2019	Salle d'eau (R+1)	
ELEMENT	DESCRIPTIF DU LABORATOIRE	DATE DE PRELEVEMENT	NOM DE L'OPERATEUR
Revêtement souple	Revêtement souple beige	01/02/2019	LEITE LOPES Alain
LOCALISATION		RESULTAT	
Sol		Fr1:Amiante non détecté

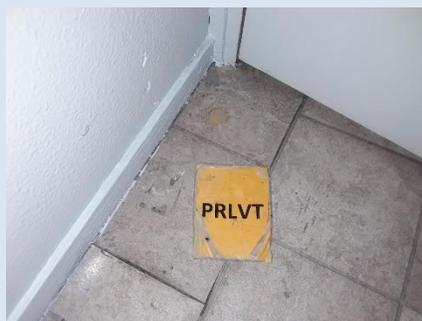
PRELEVEMENT : 25LBG0101P006			
NOM DU CLIENT	NUMERO DU DOSSIER	PIECE OU LOCAL	
OPH77	25LBG0101 01/02/2019	Salle d'eau (R+1)	
ELEMENT	DESCRIPTIF DU LABORATOIRE	DATE DE PRELEVEMENT	NOM DE L'OPERATEUR
Revêtement souple	Colle bitumineuse noire + ragréage gris en faible quantité non séparable	01/02/2019	LEITE LOPES Alain
LOCALISATION		RESULTAT	
Sol		Fr2:Amiante détecté (Chrysotile)

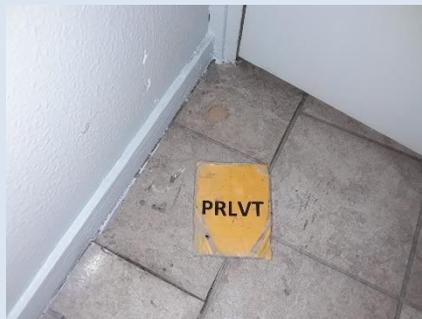
PRELEVEMENT : 25LBG0101P006			
NOM DU CLIENT	NUMERO DU DOSSIER	PIECE OU LOCAL	
OPH77	25LBG0101 01/02/2019	Salle d'eau (R+1)	
ELEMENT	DESCRIPTIF DU LABORATOIRE	DATE DE PRELEVEMENT	NOM DE L'OPERATEUR
Revêtement souple	Matériau compact gris hétérogène	01/02/2019	LEITE LOPES Alain
LOCALISATION		RESULTAT	
Sol		Fr3:Amiante non détecté

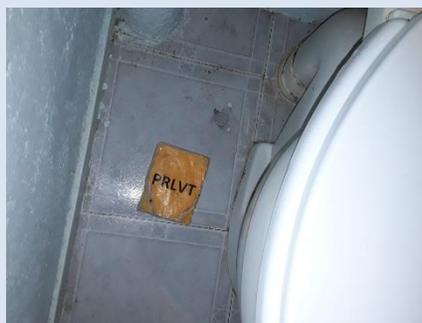
PRELEVEMENT : 25LBG0101P007			
NOM DU CLIENT	NUMERO DU DOSSIER	PIECE OU LOCAL	
OPH77	25LBG0101 01/02/2019	WC (R+1)	
ELEMENT	DESCRIPTIF DU LABORATOIRE	DATE DE PRELEVEMENT	NOM DE L'OPERATEUR
Dalle de sol	Revêtement cassant gris	01/02/2019	LEITE LOPES Alain
LOCALISATION		RESULTAT	
Sol		Fr1:Amiante non détecté

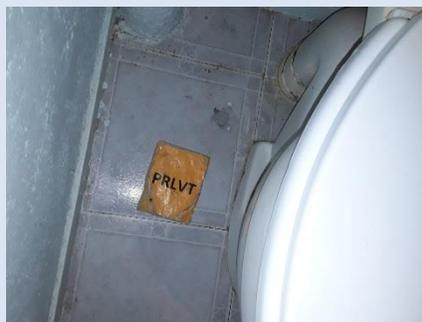
PRELEVEMENT : 25LBG0101P007			
NOM DU CLIENT	NUMERO DU DOSSIER	PIECE OU LOCAL	
OPH77	25LBG0101 01/02/2019	WC (R+1)	
ELEMENT	DESCRIPTIF DU LABORATOIRE	DATE DE PRELEVEMENT	NOM DE L'OPERATEUR
Dalle de sol	Colle bitumineuse noire avec poussières non séparable + ragréage gris	01/02/2019	LEITE LOPES Alain
LOCALISATION		RESULTAT	
Sol		Fr2:Amiante détecté (Chrysotile)

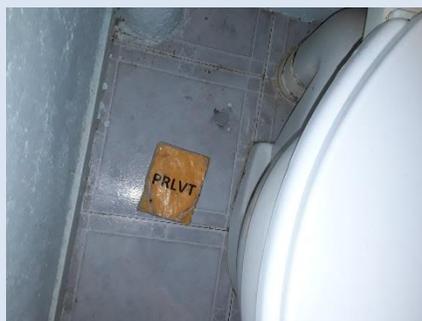
PRELEVEMENT : 25LBG0101P007			
NOM DU CLIENT	NUMERO DU DOSSIER	PIECE OU LOCAL	
OPH77	25LBG0101 01/02/2019	WC (R+1)	
ELEMENT	DESCRIPTIF DU LABORATOIRE	DATE DE PRELEVEMENT	NOM DE L'OPERATEUR
Dalle de sol	Matériau compact gris hétérogène	01/02/2019	LEITE LOPES Alain
LOCALISATION		RESULTAT	
Sol		Fr3:Amiante non détecté

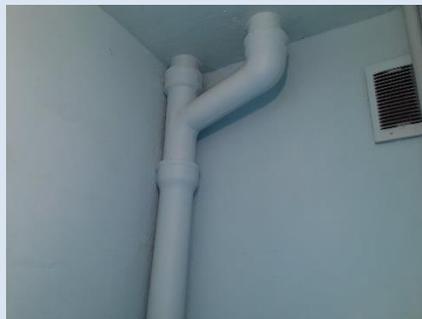
PRELEVEMENT : 25LBG0101P008			
NOM DU CLIENT	NUMERO DU DOSSIER		PIECE OU LOCAL
OPH77	25LBG0101 01/02/2019		WC (R+1)
ELEMENT	DESCRIPTIF DU LABORATOIRE	DATE DE PRELEVEMENT	NOM DE L'OPERATEUR
Peinture		01/02/2019	LEITE LOPES Alain
LOCALISATION		RESULTAT	
Colonne EU		Conclusion impossible
