Rapport de Repérage Amiante avant réalisation de travaux dans un immeuble bâti

Numéro de dossier : MA2112046298
Date d'intervention : 20/01/2022

25LBG0201
95 Square de l'Abbaye (BAT C)
Etage 2; Porte 201 (25LBG0201)
77190 Dammarie-les-Lys

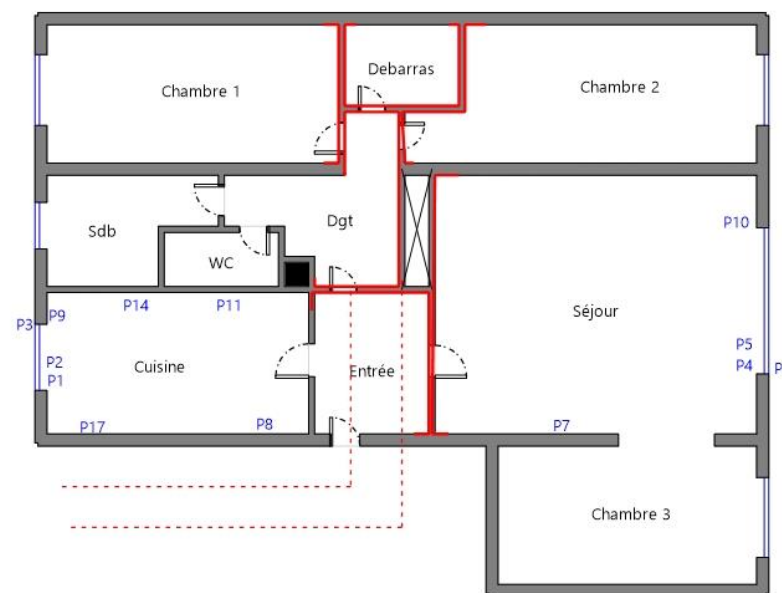
Murs et éléments

ZPSO	Niveau	Localisation	Zone	Description du prélèvement réalisé	Surface indicative
ZPSO007	2ème étage Porte 201	Entrée; Séjour; Debarras; Dgt; Chambre 1; Chambre 2; Chambre 3	Cloisons avec liaisons sur murs et plafonds	<p><u>Analyse : P012</u> - Phase 2 Matériau de type maillage de fibres et liant (blanc) ; matériau de type système d'enduit peinture (blanc) ; matériau souple fibreux de type papier, carton (blanc) ; matériau semi-dur de type enduit (blanc) ; matériau semi-dur de type plaque (plâtreux) (marron) (Présence d'amiante) - Phase 3 Matériau souple fibreux de type papier, carton (blanc) (Absence d'amiante)</p> <p><u>Analyse : P013</u> - Phase 2 Matériau de type maillage de fibres et liant (blanc) ; matériau de type système d'enduit peinture (bleu) ; matériau souple fibreux de type papier, carton (beige) ; matériau semi-dur de type enduit (beige) ; matériau semi-dur de type plaque (plâtreux) (marron) (Présence d'amiante) - Phase 3 Matériau souple fibreux de type papier, carton (beige) (Absence d'amiante)</p>	45m ²
