# Rapport de Repérage Amiante avant réalisation de travaux dans un immeuble bâti

Numéro de dossier : MA2112046301  
Date d'intervention : 20/01/2022

25LBG0302  
95 Square de l'Abbaye (BAT C)  
Etage 3; Porte 302 (25LBG0302)  
77190 Dammarie-les-Lys

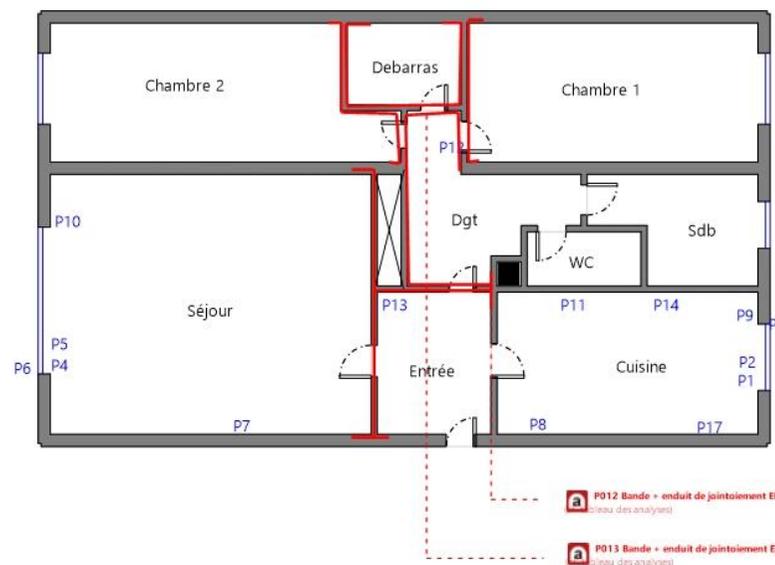
Murs et éléments

ZPSO	Niveau	Localisation	Zone	Description du prélèvement réalisé	Surface indicative
ZPSO007	3ème étage Porte 302	Entrée; Séjour; Debarras; Dgt; Chambre 1; Chambre 2	Cloisons avec liaisons sur murs et plafonds	<p><b>Analyse : P012</b></p> <ul style="list-style-type: none"> <li>- Phase 2 Matériau fibreux de type papier peint (de différentes couleurs) ; matériau de type système d'enduit peinture (bleu) ; matériau souple fibreux de type papier, carton (blanc) ; matériau semi-dur (beige) ; matériau souple fibreux de type papier, carton (marron) ; matériau semi-dur de type plâtre (fibreux) (blanc) en traces (Présence d'amiante)</li> <li>- Phase 3 Matériau souple fibreux de type papier, carton (blanc) (Absence d'amiante)</li> <li>- Phase 4 Matériau souple fibreux de type papier, carton (marron) (Absence d'amiante)</li> <li>- Phase 5 Matériau semi-dur de type plâtre (fibreux) (blanc) (Absence d'amiante)</li> </ul> <p><b>Analyse : P013</b></p> <ul style="list-style-type: none"> <li>- Phase 2 Matériau fibreux de type papier peint (de différentes couleurs) ; matériau de type système d'enduit peinture (bleu) ; matériau souple fibreux de type papier, carton (blanc) ; matériau semi-dur (beige) ; matériau souple fibreux de type papier, carton (marron) ; matériau semi-dur de type plâtre (fibreux) (blanc) en traces (Présence d'amiante)</li> <li>- Phase 3 Matériau souple fibreux de type papier, carton (blanc) (Absence d'amiante)</li> <li>- Phase 4 Matériau souple fibreux de type papier, carton (marron) (Absence d'amiante)</li> <li>- Phase 5 Matériau semi-dur de type plâtre (fibreux) (blanc) (Absence d'amiante)</li> </ul>	51m²
