Rapport de Repérage Amiante avant réalisation de travaux dans un immeuble bâti

Numéro de dossier : MA2112046296
Date d'intervention : 20/01/2022

25LBG0402
95 Square de l'Abbaye (BAT C)
Etage 4; Porte 402 (25LBG0402)
77190 Dammarie-les-Lys

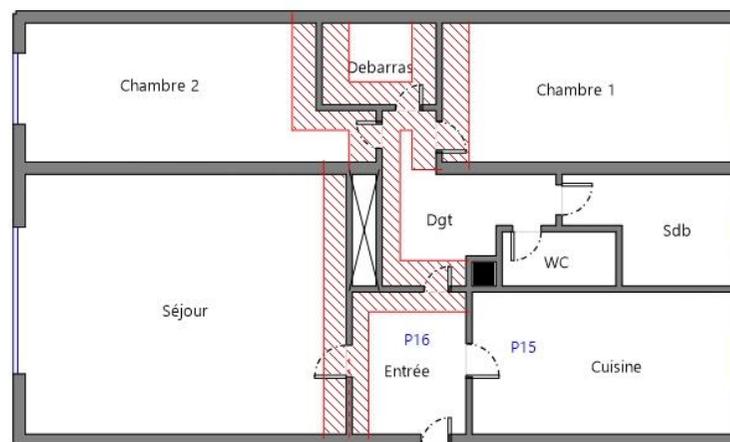
| ZPSO | Niveau | Localisation | Zone | Description du prélèvement réalisé | Surface indicative |
|---|---|--|---|--|---|
| ZPSO007 | 4ème étage Porte 402 | Entrée; Séjour; Debarras; Dgt; Chambre 1; Chambre 2 | Cloisons avec liaisons sur murs et plafonds | <p>Analyse : P012</p> <ul style="list-style-type: none"> - Phase 1 Matériau de type maillage de fibres et liant (blanc) ; matériau souple fibreux de type papier, carton (beige) ; matériau de type système d'enduit peinture (vert) ; matériau souple fibreux de type papier, carton (blanc) ; matériau semi-dur de type enduit (blanc) ; matériau souple fibreux de type papier, carton (marron) (Présence d'amiante) - Phase 2 Matériau souple fibreux de type papier, carton (beige) (Absence d'amiante) - Phase 3 Matériau souple fibreux de type papier, carton (blanc) (Absence d'amiante) - Phase 4 Matériau souple fibreux de type papier, carton (marron) (Absence d'amiante) <p>Analyse : P013</p> <ul style="list-style-type: none"> - Phase 2 Matériau de type maillage de fibres et liant (blanc) ; matériau de type système d'enduit peinture (gris) (Absence d'amiante) - Phase 3 Matériau souple fibreux de type papier, carton (beige) (Absence d'amiante) - Phase 4 Matériau semi-dur de type enduit (beige) ; matériau semi-dur de type plaque (plâtreux) (marron) (Présence d'amiante) | 45m² |

ZPS0007 Couche1: Bandes calicot - Couche2: Enduit de jointoiement des plaques de plâtre
