# Rapport de Repérage Amiante avant réalisation de travaux dans un immeuble bâti

Numéro de dossier : MA2112046299  
Date d'intervention : 20/01/2022

25LBH0101  
101 Square de l'Abbaye (BAT C)  
(25LBH0101)  
77190 Dammarie-les-Lys

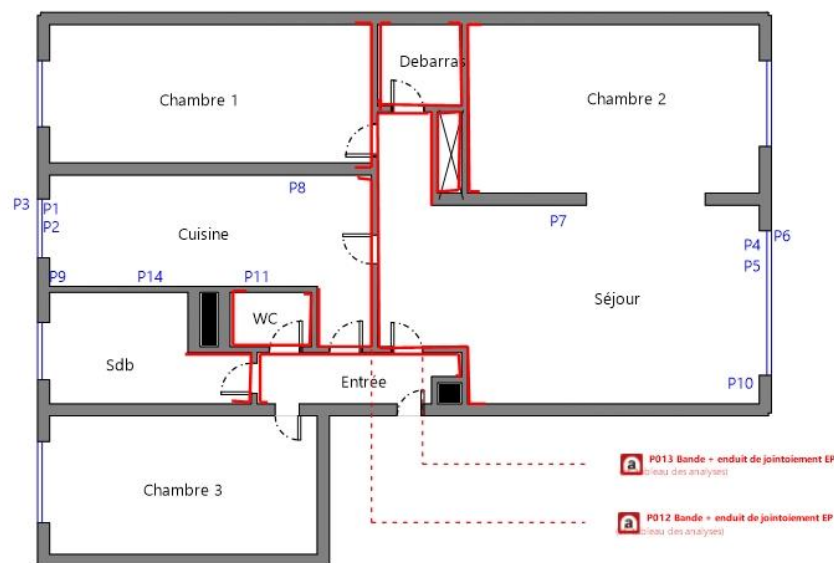
Murs et éléments

<b>Planche de repérage des matériaux et produits amiantés</b>
Affaire	MA2112046299
Opération	Pierre DE ROUGE
Site	25LBH0101
	101 Square de l'Abbaye (BAT C) (25LBH0101)
	77190 Dammarie-les-Lys
Date de réalisation	31/01/2022
<b>Matériaux et produits contenant de l'amiante</b>	
	Surface amianté
	Linéaire / paroi amianté (type 1)
	Linéaire / paroi amianté (type 2)
	Conduit amianté
<b>Sondages destructifs / Prélèvements</b>	
	Px Prélèvement Positif
	Px Prélèvement négatif
	S Sondage destructif
<b>Types de murs</b>	
	Mur Porteur
	Mur Cloison (type 1)
	Mur Cloison (type 2)
	Gaine technique
<b>Éléments ou pièces non visités</b>	
	Local non visitée
	Élément non visité

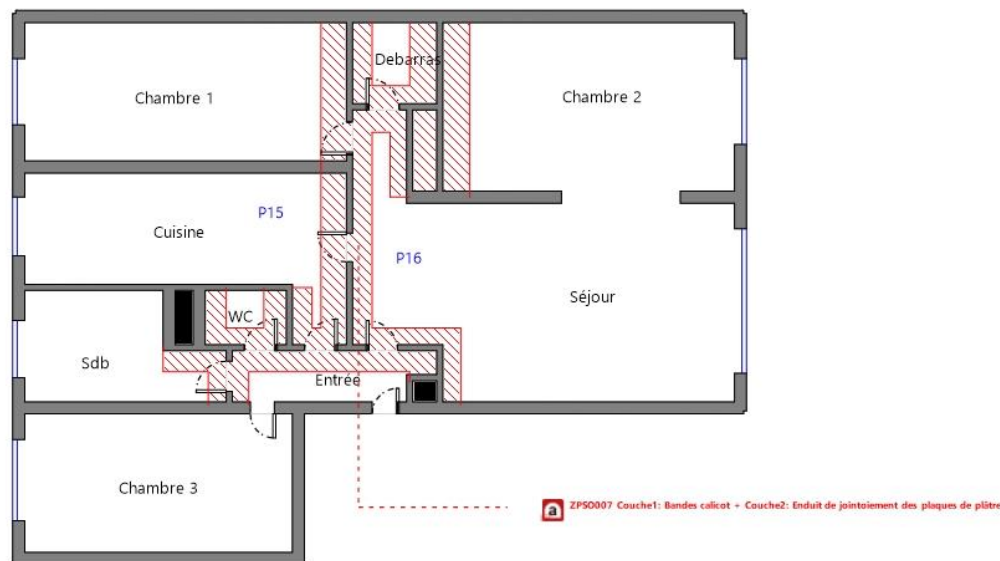
Plafonds

<b>Planche de repérage des matériaux et produits amiantés</b>
Affaire	MA2112046299
Opération	Pierre DE ROUGE
Site	25LBH0101 101 Square de l'Abbaye (BAT C) (25LBH0101)
	77190
	Dammarie-les-Lys
Date de réalisation	31/01/2022
<b>Matériaux et produits contenant de l'amiante</b>	
	Surface amianté
	Linéaire / paroi amianté (type 1)
	Linéaire / paroi amianté (type 2)
	Conduit amianté
<b>Sondages destructifs / Prélèvements</b>	
	Prélèvement Positif
	Prélèvement négatif
	Sondage destructif
<b>Types de murs</b>	
	Mur Porteur
	Mur Cloison (type 1)
	Mur Cloison (type 2)
	Gaine technique
<b>Eléments ou pièces non visités</b>	
	Local non visitée
	Elément non visité
