# Rapport de Repérage Amiante avant réalisation de travaux dans un immeuble bâti

Numéro de dossier : MA2112047606  
Date d'intervention : 14/01/2022

25LAA0002  
86 RUE DU MOULIN (BAT H) (25LAA0002)  
Etage Rdc; Porte 002  
777190 DAMMARIE LES LYS

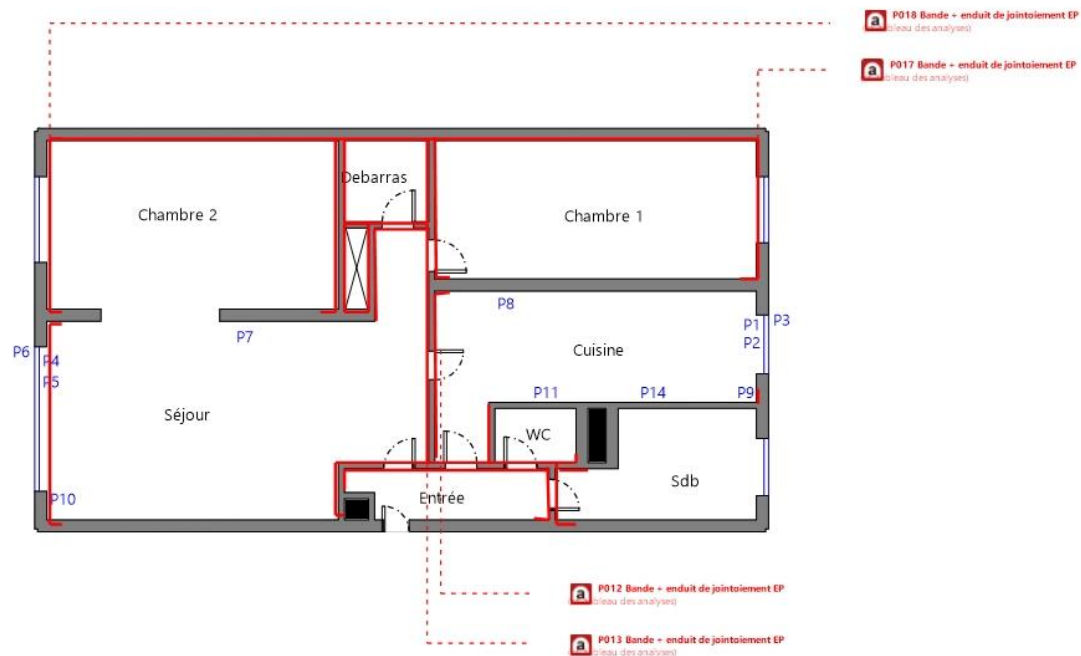
ZPSO	Niveau	Localisation	Zone	Description du prélèvement réalisé	Surface indicative
ZPSO007	Rdc Porte 002	Entrée; Séjour; Cuisine; Sdb; WC; Debarras; Chambre 1; Chambre 2	Cloisons avec liaisons sur murs et plafonds	<p><b>Analyse : P012</b></p> <p>- Phase 1 Matériau de type peinture (blanc) ; matériau semi-dur de type enduit (blanc) ; matériau de type système d'enduit peinture (beige) ; matériau semi-dur de type enduit (beige) ; matériau souple fibreux de type papier, carton (beige) en traces ; matériau semi-dur de type plâtre (blanc) en traces (Présence d'amiante)</p> <p>- Phase 2 Matériau souple fibreux de type papier, carton (beige) (Absence d'amiante)</p> <p><b>Analyse : P013</b></p> <p>- Phase 1 Matériau fibreux de type papier peint (blanc) ; matériau de type système d'enduit peinture (jaune) ; matériau souple fibreux de type papier, carton (beige) en traces ; matériau semi-dur de type enduit (blanc) ; matériau souple fibreux de type papier, carton (marron) en traces ; matériau semi-dur de type plâtre (blanc) (Présence d'amiante)</p> <p>- Phase 2 Matériau souple fibreux de type papier, carton (beige) (Absence d'amiante)</p> <p>- Phase 3 Matériau souple fibreux de type papier, carton (marron) (Absence d'amiante)</p>	82m

P012	<u>Identifiant:</u> ZPSO007 <u>Description:</u> Couche1: Bandes calicot + Couche2: Enduit de jointoiement des plaques de plâtre	- Phase 1 Matériau de type peinture (blanc) ; matériau semi-dur de type enduit (blanc) ; matériau de type système d'enduit peinture (beige) ; matériau semi-dur de type enduit (beige) ; matériau souple fibreux de type papier, carton (beige) en traces ; matériau semi-dur de type plâtre (blanc) en traces Présence d'amiante - Phase 2 Matériau souple fibreux de type papier, carton (beige) Absence d'amiante	Présence d'amiante
P013	<u>Identifiant:</u> ZPSO007 <u>Description:</u> Couche1: Bandes calicot + Couche2: Enduit de jointoiement des plaques de plâtre	- Phase 1 Matériau fibreux de type papier peint (blanc) ; matériau de type système d'enduit peinture (jaune) ; matériau souple fibreux de type papier, carton (beige) en traces ; matériau semi-dur de type enduit (blanc) ; matériau souple fibreux de type papier, carton (marron) en traces ; matériau semi-dur de type plâtre (blanc) Présence d'amiante - Phase 2 Matériau souple fibreux de type papier, carton (beige) Absence d'amiante - Phase 3 Matériau souple fibreux de type papier, carton (marron) Absence d'amiante	Présence d'amiante

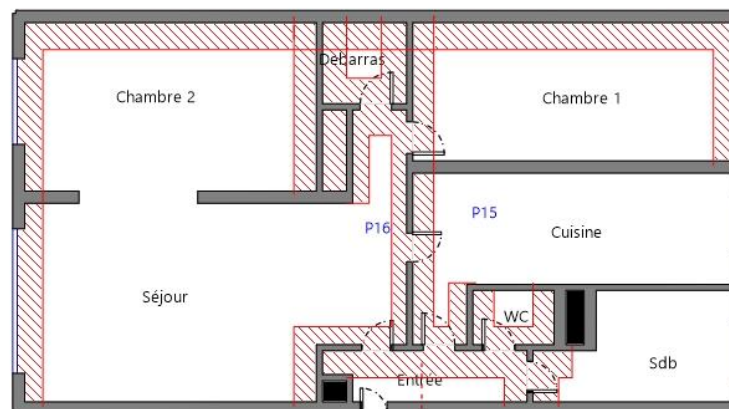
ZPSO010	Rdc Porte 002	Séjour; Debarras; Chambre 1; Chambre 2	Doublages avec liaisons sur murs et plafonds	<p><b>Analyse : P017</b></p> <p>- Phase 2 Matériau fibreux de type papier peint (de différentes couleurs) ; matériau fibreux de type papier peint (bleu) (clair) ; matériau fibreux de type papier peint (beige) + (blanc) ; matériau fibreux de type papier peint (bleu) (foncé) ; matériau de type peinture (bleu) ; matériau semi-dur de type enduit (beige) ; matériau souple fibreux de type papier, carton (blanc) en traces ; matériau semi-dur de type enduit (blanc) ; matériau souple fibreux de type papier, carton (marron) en traces ; matériau semi-dur de type plâtre (blanc) en traces (Présence d'amiante)</p> <p><b>Analyse : P018</b></p> <p>- Phase 2 Matériau fibreux de type papier peint (de différentes couleurs) ; matériau souple fibreux de type papier, carton (beige) en traces ; matériau de type système d'enduit peinture (beige) ; matériau semi-dur de type enduit (beige) ; matériau souple fibreux de type papier, carton (blanc) en traces ; matériau semi-dur de type enduit (blanc) ; matériau souple fibreux de type papier, carton (marron) en traces ; matériau semi-dur de type plâtre (blanc) (Présence d'amiante)</p> <p>- Phase 3 Matériau souple fibreux de type papier, carton (beige) (Absence d'amiante)</p> <p>- Phase 4 Matériau souple fibreux de type papier, carton (blanc) (Absence d'amiante)</p> <p>- Phase 5 Matériau souple fibreux de type papier, carton (marron) (Absence d'amiante)</p>	39m2

ZPS0007 Couche1: Bandes calicot - Couche2: Enduit de jointoiement des plaques de plâtre

P017	<u>Identifiant:</u> ZPSO010 <u>Description:</u> Couche1: Bandes calicot + Couche2: Enduit de jointoiement des plaques de plâtre	- Phase 2 Matériau fibreux de type papier peint (de différentes couleurs) ; matériau fibreux de type papier peint (bleu) (clair) ; matériau fibreux de type papier peint (beige) + (blanc) ; matériau fibreux de type papier peint (bleu) (foncé) ; matériau de type peinture (bleu) ; matériau semi-dur de type enduit (beige) ; matériau souple fibreux de type papier, carton (blanc) en traces ; matériau semi-dur de type enduit (blanc) ; matériau souple fibreux de type papier, carton (marron) en traces ; matériau semi-dur de type plâtre (blanc) en traces Présence d'amiante	Présence d'amiante
P018	<u>Identifiant:</u> ZPSO010 <u>Description:</u> Couche1: Bandes calicot + Couche2: Enduit de jointoiement des plaques de plâtre	- Phase 2 Matériau fibreux de type papier peint (de différentes couleurs) ; matériau souple fibreux de type papier, carton (beige) en traces ; matériau de type système d'enduit peinture (beige) ; matériau semi-dur de type enduit (beige) ; matériau souple fibreux de type papier, carton (blanc) en traces ; matériau semi-dur de type enduit (blanc) ; matériau souple fibreux de type papier, carton (marron) en traces ; matériau semi-dur de type plâtre (blanc) Présence d'amiante - Phase 3 Matériau souple fibreux de type papier, carton (beige) Absence d'amiante - Phase 4 Matériau souple fibreux de type papier, carton (blanc) Absence d'amiante - Phase 5 Matériau souple fibreux de type papier, carton (marron) Absence d'amiante	Présence d'amiante
