## Rapport de Repérage des matériaux et produits contenant de l'amiante avant réalisation de travaux dans un immeuble bâti

Numéro de dossier : MA2112047627  
Rapport édité le : 14/09/2023

86, 100, 116, 116, 130, 146, 160,  
176, 190 RUE DU MOULIN  
BAT H (25LAA0101)  
77190 DAMMARIE LES LYS  
Bat. N/A; Etage N/A; Porte 1

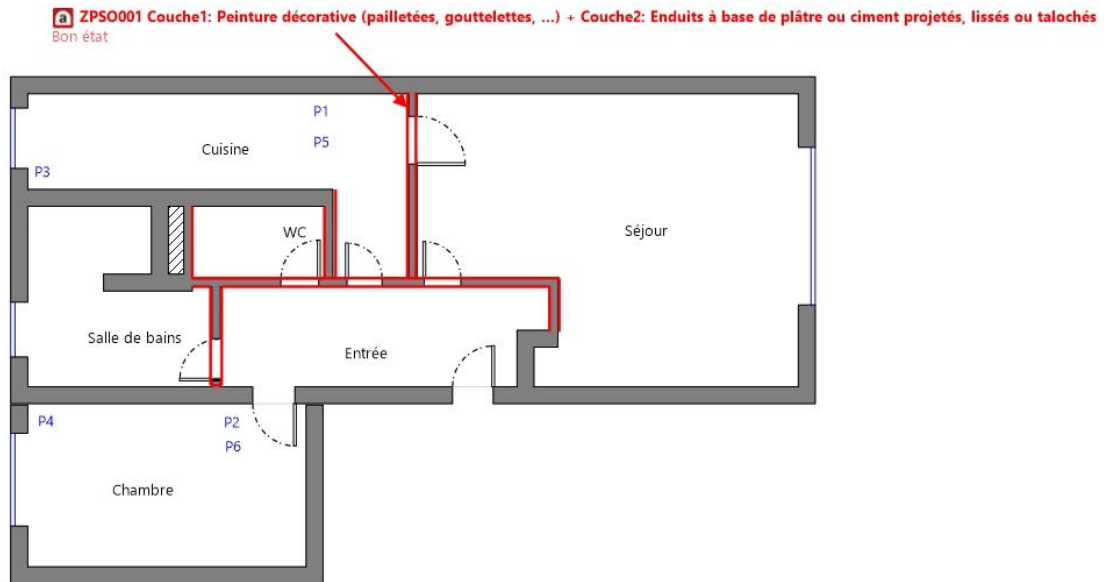
Murs/Plafond

**Tableau 1 – Synthèse des ZPSO Contenant de l'Amiante ainsi que leurs quantités**

| ZPSO001 | Entrée | Entrée | Cloison | - | 34m² |
