## Rapport de Repérage des matériaux et produits contenant de l'amiante avant réalisation de travaux dans un immeuble bâti

Numéro de dossier : MA2112047619  
Rapport édité le : 14/09/2023

86, 100, 116, 116, 130, 146, 160,  
176, 190 RUE DU MOULIN  
BAT H (25LAA0302)  
77190 DAMMARIE LES LYS  
Bat. N/A; Etage N/A; Porte 2

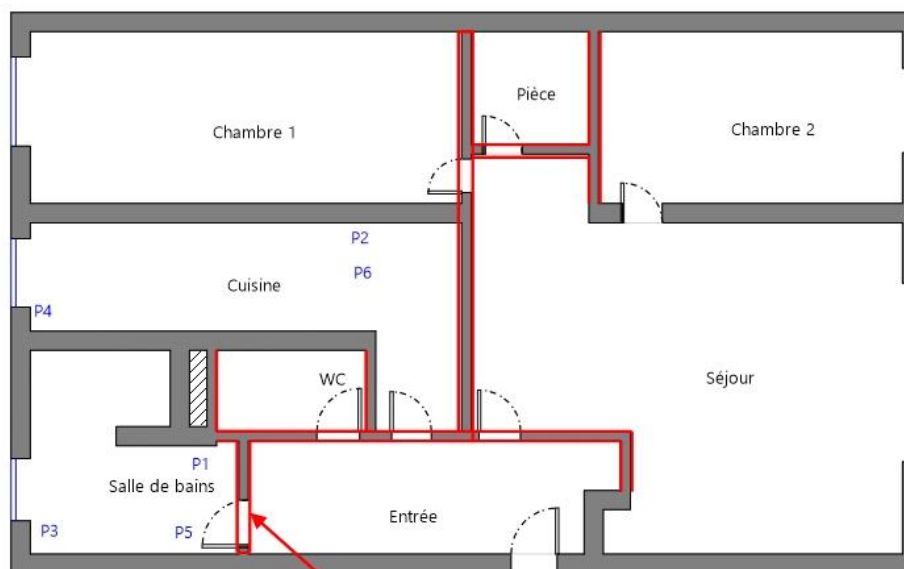
| ZPSO | Niveau | Localisation | Zone | Description du prélèvement réalisé | Surface indicative |
|---|---|---|---|---|---|
| ZPSO001 | 3ème étage 86 | Entrée; Salle de bains; WC; Séjour;<br>Cuisine; Chambre 1; Chambre 2; Pièce | Cloison | - | 34m² |

**ZPSO001** Couche1: Peinture décorative (pailletées, gouttelettes, ...) + Couche2: Enduits à base de plâtre ou ciment projetés, lissés ou talochés  
Bon état
