Rapport de Repérage Amiante avant réalisation de travaux dans un immeuble bâti

Numéro de dossier : MA2112047635
Date d'intervention : 14/01/2022

25LAA0401
86 RUE DU MOULIN (BAT H) (25LAA0401)
Etage 4; Porte 401
777190 DAMMARIE LES LYS

4ème étage Porte 401 : Entrée, Séjour, Cuisine, Dégagement, Sdb, Chambre 1

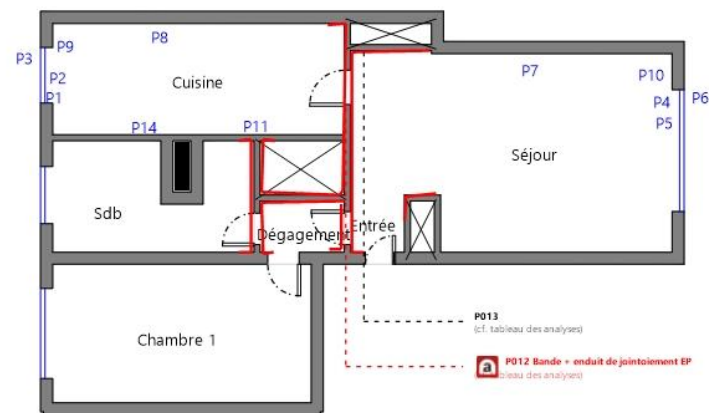
Murs et éléments

ZPSO	Niveau	Localisation	Zone	Description du prélèvement réalisé	Surface indicative
ZPSO007	4ème étage Porte 401	Entrée; Séjour; Cuisine; Dégagement; Sdb; Chambre 1	Cloisons avec liaisons sur murs et plafonds	<p>Analyse : P012 - Phase 2 Matériau de type peinture (blanc) ; matériau de type maillage de fibres (blanc) ; matériau de type système d'enduit peinture (beige) ; matériau souple fibreux de type papier, carton (beige) (Présence d'amiante)</p> <p>Analyse : P013 - Phase 2 Matériau de type peinture (blanc) ; matériau de type maillage de fibres (blanc) ; matériau de type système d'enduit peinture (beige) (Absence d'amiante)</p>	42m ²
