## Pré-rapport de repérage des matériaux et produits contenant de l'amiante avant réalisation de travaux dans un immeuble bâti

**Numéro de dossier :** MA2112047623  
**Date d'édition:** 17/03/2022

25LAB0401  
 100 RUE DU MOULIN (BAT H)  
 (25LAB0401)  
 777190 DAMMARIE LES LYS

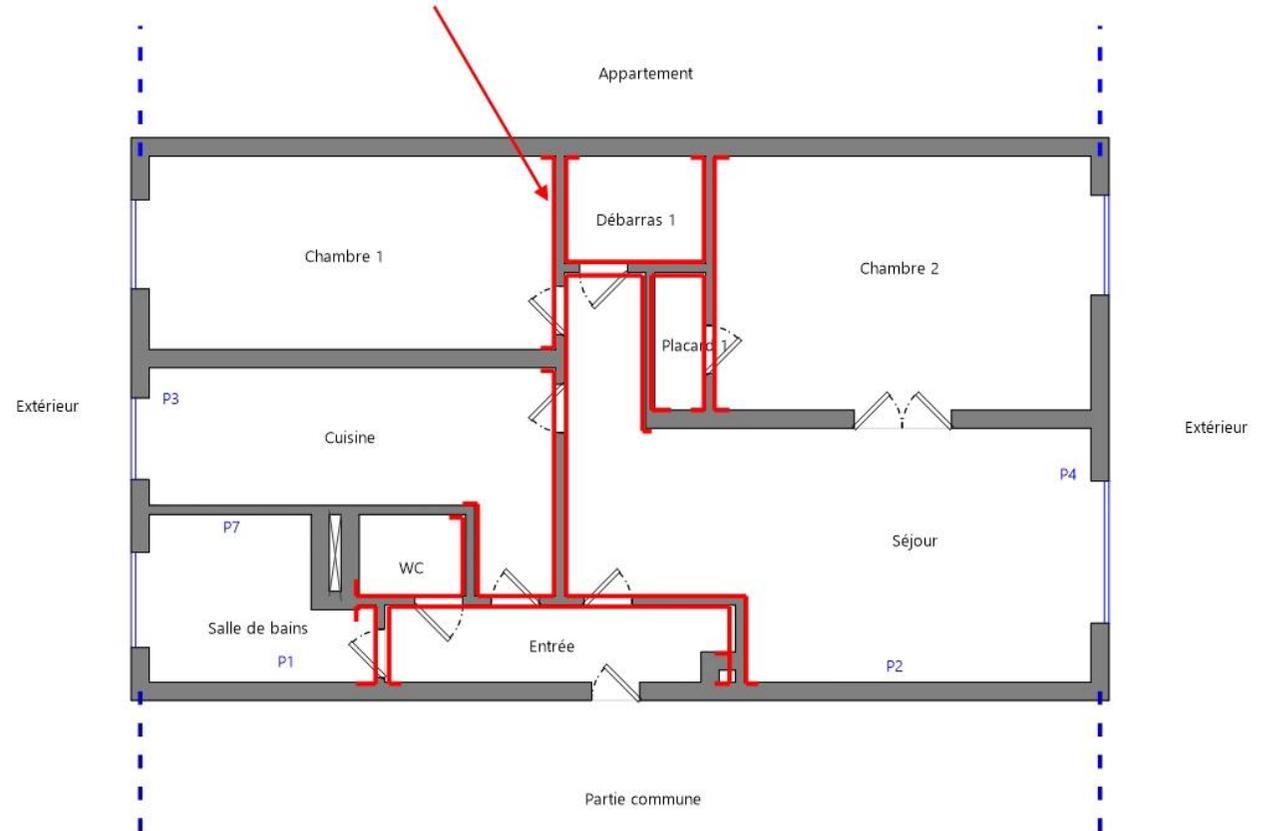
Murs

M001 Couche1: + Couche2: Peinture décorative (pailletées, gouttelettes, ...) + Couche3: Enduit de jointoiment des plaques de plâtre + Couche4: Bande + Couche5: plaques de plâtre

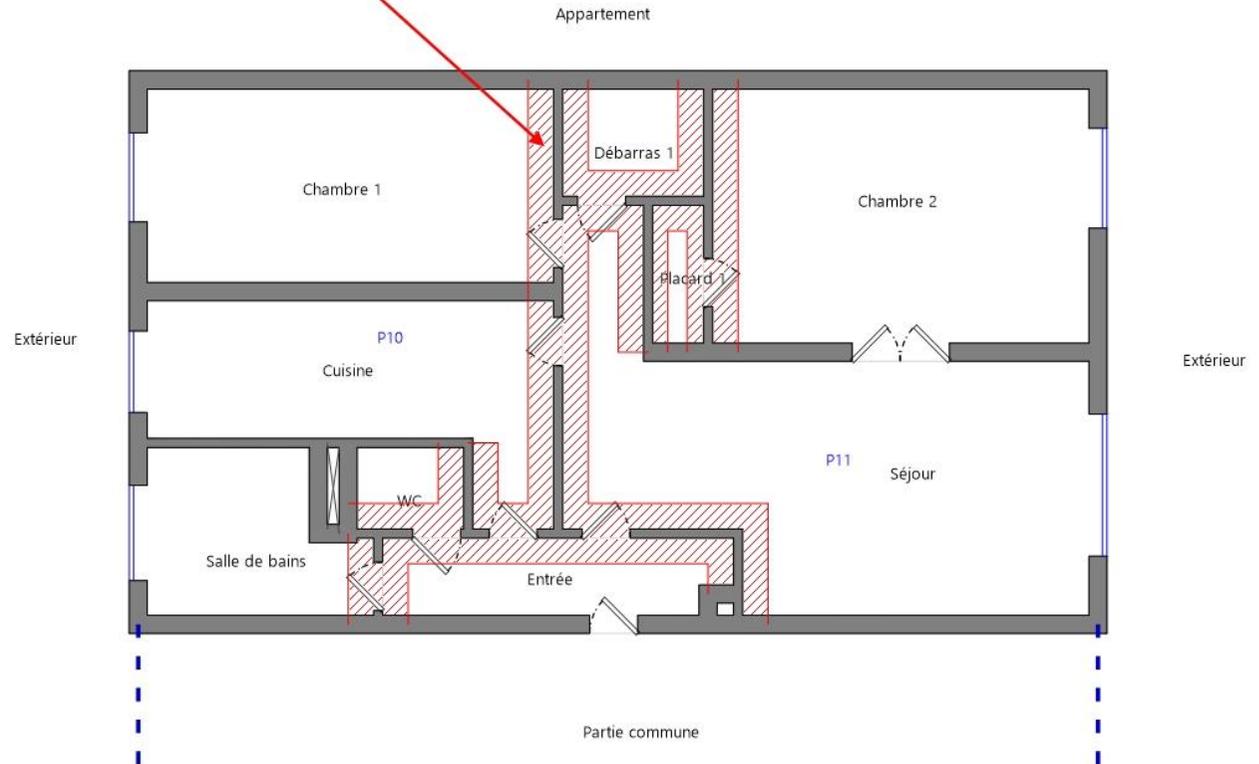
Plafonds

M001 Couche1: + Couche2: Peinture décorative (pailletées, gouttelettes, ...) + Couche3: Enduit de jointoiment des plaques de plâtre + Couche4: Bande + Couche5: plaques de plâtre

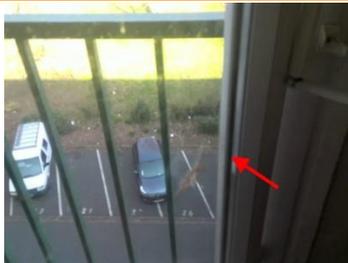
| Séjour | 5 | Fenêtres | Oui<br>Séjour : Fenêtres | <p><u>Identifiant:</u> ZPSO007</p> <p><u>Echantillon:</u><br/>MA2112047623/P012, réf. labo.: 22RI010802-008<br/>MA2112047623/P013, réf. labo.: 22RI010802-009</p> <p><u>Description:</u> Joint de mastic de vitrage</p> <p><u>Composant de la construction:</u> 2 - Parois verticales extérieures et Façades - Menuiseries extérieures</p> <p><u>Partie à sonder:</u> Joint de mastic de vitrage</p> <p><u>Justificatif:</u> Après analyse en laboratoire</p> | <p><u>Analyse:</u><br/>P013</p> <p><u>Partie analysée par le laboratoire:</u><br/>- Matériau souple de type joint (gris) : Absence d'amiante</p> | |

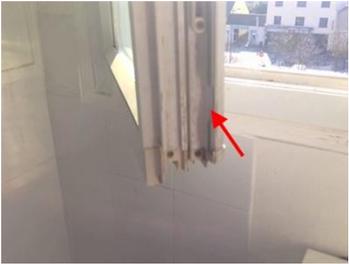
**ZPSO008 : Joint de friction**

| Localisation | n° de sondage | Zone | Prélèvement effectué / Sondage et extension | Echantillon | Analyse | Photo |
|---|---|---|---|---|---|---|
| Cuisine | 2 | Fenêtres | Oui<br>Cuisine : Fenêtres | <p><u>Identifiant:</u> ZPSO008<br/><u>Echantillon:</u><br/>MA2112047623/P014, réf. labo.: 22RI010802-010<br/>MA2112047623/P015, réf. labo.: 22RI010802-011<br/><u>Description:</u> Joint de friction<br/><u>Composant de la construction:</u> 2 - Parois verticales extérieures et Façades - Menuiseries extérieures<br/><u>Partie à sonder:</u> Garniture de friction sur fenêtres<br/><u>Justificatif:</u> Après analyse en laboratoire</p> | <p><u>Analyse:</u><br/>P014<br/><u>Partie analysée par le laboratoire:</u><br/>- Matériau souple de type joint (gris) ; matériau (noir) : Absence d'amiante</p> | |

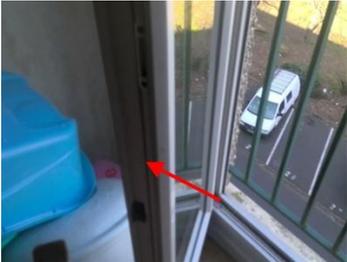
| Séjour | 5 | Fenêtres | Oui<br>Séjour : Fenêtres | <p><u>Identifiant:</u> ZPSO008<br/> <u>Echantillon:</u><br/> MA2112047623/P014, réf. labo.: 22RI010802-010<br/> MA2112047623/P015, réf. labo.: 22RI010802-011<br/> <u>Description:</u> Joint de friction<br/> <u>Composant de la construction:</u> 2 - Parois verticales extérieures et Façades - Menuiseries extérieures<br/> <u>Partie à sonder:</u> Garniture de friction sur fenêtres<br/> <u>Justificatif:</u> Après analyse en laboratoire</p> | <p><u>Analyse:</u><br/> P015<br/> <u>Partie analysée par le laboratoire:</u><br/> - Matériau souple de type joint (gris) : Absence d'amiante</p> | |

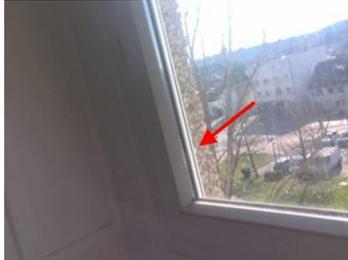
## ZPSO009 : Joint d'étanchéité entre menuiserie et structure

| Localisation | n° de sondage | Zone | Prélèvement effectué / Sondage et extension | Echantillon | Analyse | Photo |
|---|---|---|---|---|--|---|
| Cuisine | 2 | Fenêtres | Oui<br>Cuisine : Fenêtres | <p><u>Identifiant:</u> ZPSO009</p> <p><u>Echantillon:</u><br/>MA2112047623/P016, réf. labo.: 22RI010802-012<br/>MA2112047623/P017, réf. labo.: 22RI010802-013</p> <p><u>Description:</u> Joint d'étanchéité entre menuiserie et structure</p> <p><u>Composant de la construction:</u> 2 - Parois verticales extérieures et Façades - Menuiseries extérieures</p> <p><u>Partie à sonder:</u> Joint d'étanchéité entre menuiserie et structure</p> <p><u>Justificatif:</u> Après analyse en laboratoire</p> | <p><u>Analyse:</u><br/>P016</p> <p><u>Partie analysée par le laboratoire:</u><br/>- Matériau souple de type joint (blanc) ; matériau (beige) en traces : Absence d'amiante</p> | |

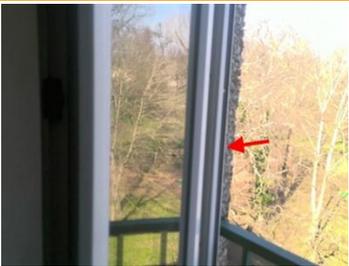
| Séjour | 5 | Fenêtres | Oui<br>Séjour : Fenêtres | <p><u>Identifiant:</u> ZPSO009</p> <p><u>Echantillon:</u><br/>MA2112047623/P016, réf. labo.: 22RI010802-012<br/>MA2112047623/P017, réf. labo.: 22RI010802-013</p> <p><u>Description:</u> Joint d'étanchéité entre menuiserie et structure</p> <p><u>Composant de la construction:</u> 2 - Parois verticales extérieures et Façades - Menuiseries extérieures</p> <p><u>Partie à sonder:</u> Joint d'étanchéité entre menuiserie et structure</p> <p><u>Justificatif:</u> Après analyse en laboratoire</p> | <p><u>Analyse:</u><br/>P017</p> <p><u>Partie analysée par le laboratoire:</u><br/>- Matériau souple de type joint (blanc) ; matériau (beige) en traces : Absence d'amiante</p> | |

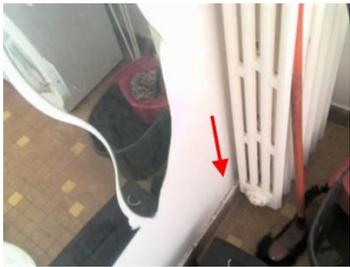
| Localisation | n° de sondage | Zone | Prélèvement effectué / Sondage et extension | Echantillon | Analyse | Photo |
|---|---|---|---|--|--|---|
| Salle de bains | 3 | Mur porteur | Oui<br>Salle de bains : Mur porteur | <p><u>Identifiant:</u> ZPSO001</p> <p><u>Echantillon:</u><br/>MA2112047623/P001, réf. labo.: 22RI010802-001<br/>MA2112047623/P002, réf. labo.: 22RI010802-002</p> <p><u>Description:</u> Couche1: Peinture + Couche2: Enduit à base de plâtre lissé ou taloché</p> <p><u>Composant de la construction:</u> 3 - Parois verticales intérieures - Revêtements de murs, poteaux, cloisons, gaines, coffres + 3 - Parois verticales intérieures - Murs et cloisons maçonnés</p> <p><u>Partie à sonder:</u> Couche1: Peinture + Couche2: Enduit à base de plâtre lissé ou taloché</p> <p><u>Justificatif:</u> Après analyse en laboratoire</p> | <p><u>Analyse:</u><br/>P001</p> <p><u>Partie analysée par le laboratoire:</u><br/>- Phase 1 Matériau de type peinture (de différentes couleurs) ; matériau de type maillage de fibres et liant (blanc) ; matériau semi-dur de type ciment (gris)<br/>Absence d'amiante</p> | |

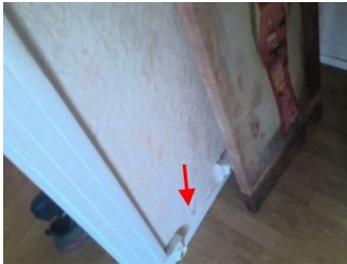
| Séjour | 8 | Mur porteur | Oui<br>Séjour : Mur porteur | <p><u>Identifiant:</u> ZPSO001<br/><u>Echantillon:</u><br/>MA2112047623/P001, réf. labo.: 22RI010802-001<br/>MA2112047623/P002, réf. labo.: 22RI010802-002<br/><u>Description:</u> Couche1: Peinture + Couche2: Enduit à base de plâtre lissé ou taloché<br/><u>Composant de la construction:</u> 3 - Parois verticales intérieures - Revêtements de murs, poteaux, cloisons, gaines, coffres + 3 - Parois verticales intérieures - Murs et cloisons maçonnés<br/><u>Partie à sonder:</u> Couche1: Peinture + Couche2: Enduit à base de plâtre lissé ou taloché<br/><u>Justificatif:</u> Après analyse en laboratoire</p> | <p><u>Analyse:</u><br/>P002<br/><u>Partie analysée par le laboratoire:</u><br/>- Matériau de type peinture (gris) ; matériau de type peinture (beige) ; matériau semi-dur de type enduit (blanc) ; matériau semi-dur de type ciment (gris) : Absence d'amiante</p> | |

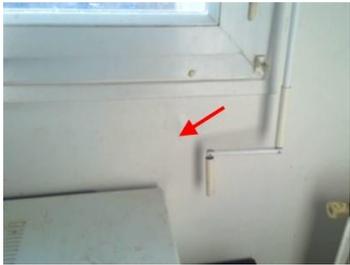
**ZPSO002 : Peinture + Enduit à base de plâtre**

| Localisation | n° de sondage | Zone | Prélèvement effectué / Sondage et extension | Echantillon | Analyse | Photo |
|---|---|---|---|--|--|---|
| Cuisine | 2 | Mur donnant sur extérieur | Oui<br>Cuisine : Mur donnant sur extérieur | <p><u>Identifiant:</u> ZPSO002</p> <p><u>Echantillon:</u><br/>MA2112047623/P003, réf. labo.: 22RI010802-003<br/>MA2112047623/P004, réf. labo.: 22RI010802-004</p> <p><u>Description:</u> Peinture + Enduit à base de plâtre</p> <p><u>Composant de la construction:</u> 3 - Parois verticales intérieures - Murs et cloisons maçonnés</p> <p><u>Partie à sonder:</u> Peinture + Enduit à base de plâtre</p> <p><u>Justificatif:</u> Après analyse en laboratoire</p> | <p><u>Analyse:</u><br/>P003</p> <p><u>Partie analysée par le laboratoire:</u><br/>- Phase 2 Matériau de type peinture (de différentes couleurs) ; matériau de type maillage de fibres et liant (blanc) ; matériau semi-dur de type ciment (gris)<br/>Absence d'amiante</p> | |

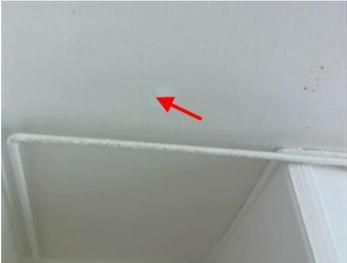
| Cuisine | 4 | Plafond | Oui<br>Cuisine : Plafond | <p><u>Identifiant:</u> ZPSO006<br/><u>Echantillon:</u><br/>MA2112047623/P010, réf. labo.: 22RI010802-006<br/>MA2112047623/P011, réf. labo.: 22RI010802-007<br/><u>Description:</u> Peinture + Enduit à base de plâtre<br/><u>Composant de la construction:</u> 4 - Plafonds et faux plafonds - Plafonds<br/><u>Partie à sonder:</u> Peinture + Enduit à base de plâtre<br/><u>Justificatif:</u> Après analyse en laboratoire</p> | <p><u>Analyse:</u><br/>P010<br/><u>Partie analysée par le laboratoire:</u><br/>- Matériau de type peinture (de différentes couleurs) ; matériau semi-dur de type enduit (blanc) ; matériau semi-dur de type ciment (gris) ;<br/>Absence d'amiante</p> | |

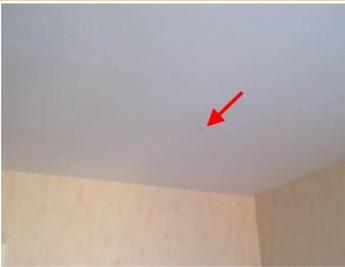
| Séjour | 8 | Plafond | Oui<br>Séjour : Plafond | <p><u>Identifiant:</u> ZPSO006<br/><u>Echantillon:</u><br/>MA2112047623/P010, réf. labo.: 22RI010802-006<br/>MA2112047623/P011, réf. labo.: 22RI010802-007<br/><u>Description:</u> Peinture + Enduit à base de plâtre<br/><u>Composant de la construction:</u> 4 - Plafonds et faux plafonds - Plafonds<br/><u>Partie à sonder:</u> Peinture + Enduit à base de plâtre<br/><u>Justificatif:</u> Après analyse en laboratoire</p> | <p><u>Analyse:</u><br/>P011<br/><u>Partie analysée par le laboratoire:</u><br/>- Matériau de type peinture (blanc) ; matériau de type peinture (gris) ; matériau semi-dur de type enduit (blanc) ; matériau semi-dur de type ciment (gris) : Absence d'amiante</p> | |
