# Rapport de Repérage des matériaux et produits contenant de l'amiante avant réalisation de travaux dans un immeuble bâti

Numéro de dossier : MA2112047590  
Rapport édité le : 11/09/2023

116 RUE DU MOULIN  
BAT H  
77190 DAMMARIE LES LYS  
Bat. 116; Etage RDC; Porte 2

Embellissement mur et plafond pour travaux electrique ,vmc et gaz du logement complet .

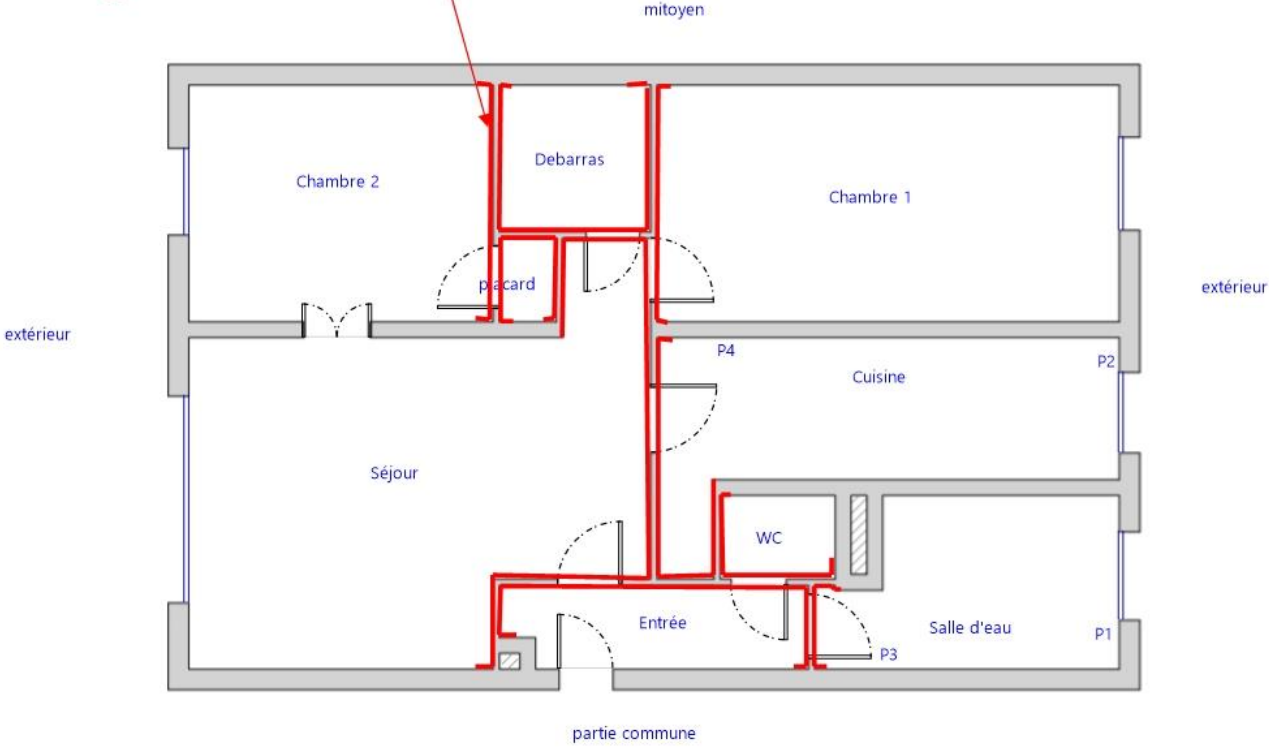
Rez-de-chaussée Mur

| ZPSO | Niveau | Localisation | Zone | Description du prélèvement réalisé | Surface indicative |
|---|---|---|---|---|---|
| ZPSO007 | Rez de chaussée | Entrée; WC; Séjour; Chambre 1; placard; Debarras; Chambre 2; Cuisine; Salle d'eau | Cloisons avec liaisons sur murs et plafonds | - Sur anciennes analyses | 90m2 |

**ZPSO007 Couche1: Peinture décorative + Couche2: Enduit de jointolement + Couche3: Bandes + Couche4: plaques de plâtre**
