Rapport de repérage des matériaux et produits contenant de l'amiante avant réalisation de travaux dans un immeuble bâti

Numéro de dossier : MA2112047617
Date d'édition: 11/03/2022

25LAC0202
116 RUE DU MOULIN (BAT H)
(25LAC0202)
777190 DAMMARIÉ LES LYS
Bat. 116; Etage 2; Porte 202

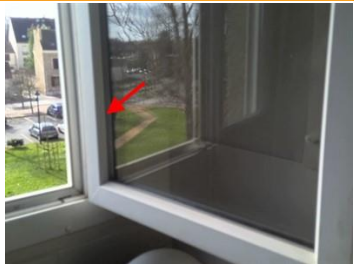
ZPSO007 : Joint de mastic de vitrage						
Niveau : 2ème étage Porte 202						
Localisation	n° de sondage	Zone	Prélèvement effectué / Sondage et extension	Echantillon	Analyse	Photo
Salle de bains	1	Fenêtres	Sondage et extension de la ZPSO du ou des prélèvement(s) : P012, P013	<u>Identifiant:</u> ZPSO007 <u>Echantillon:</u> MA2112047617/P012, réf. labo.: 22RI009762-007 MA2112047617/P013, réf. labo.: 22RI009762-008 <u>Description:</u> Joint de mastic de vitrage <u>Composant de la construction:</u> 2 - Parois verticales extérieures et Façades - Menuiseries extérieures <u>Partie à sonder:</u> Joint de mastic de vitrage <u>Justificatif:</u> Après analyse en laboratoire	<u>Analyse:</u> P012, P013	Idem photo : P012; P013
Cuisine	2	Fenêtres	Oui Cuisine : Fenêtres	<u>Identifiant:</u> ZPSO007 <u>Echantillon:</u> MA2112047617/P012, réf. labo.: 22RI009762-007 MA2112047617/P013, réf. labo.: 22RI009762-008 <u>Description:</u> Joint de mastic de vitrage <u>Composant de la construction:</u> 2 - Parois verticales extérieures et Façades - Menuiseries extérieures <u>Partie à sonder:</u> Joint de mastic de vitrage <u>Justificatif:</u> Après analyse en laboratoire	<u>Analyse:</u> P012 <u>Partie analysée par le laboratoire:</u> - Matériau souple de type joint (gris) : Absence d'amiante

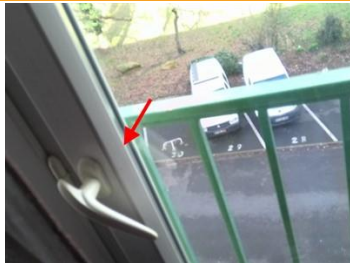
Séjour	5	Fenêtres	Oui Séjour : Fenêtres	<p><u>Identifiant:</u> ZPSO007</p> <p><u>Echantillon:</u> MA2112047617/P012, réf. labo.: 22RI009762-007 MA2112047617/P013, réf. labo.: 22RI009762-008</p> <p><u>Description:</u> Joint de mastic de vitrage</p> <p><u>Composant de la construction:</u> 2 - Parois verticales extérieures et Façades - Menuiseries extérieures</p> <p><u>Partie à sonder:</u> Joint de mastic de vitrage</p> <p><u>Justificatif:</u> Après analyse en laboratoire</p>	<p><u>Analyse:</u> P013</p> <p><u>Partie analysée par le laboratoire:</u> - Matériau souple de type joint (gris) : Absence d'amiante</p>

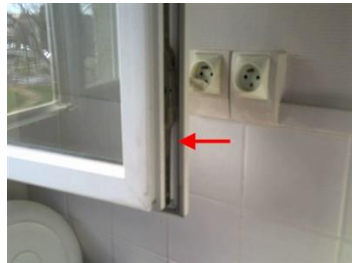
Localisation	n° de sondage	Zone	Prélèvement effectué / Sondage et extension	Echantillon	Analyse	Photo
Salle de bains	1	Fenêtres	Sondage et extension de la ZPSO du ou des prélèvement(s) : P014, P015	<p><u>Identifiant:</u> ZPSO008 <u>Echantillon:</u> MA2112047617/P014, réf. labo.: 22RI009762-009 MA2112047617/P015, réf. labo.: 22RI009762-010 <u>Description:</u> Joint de friction <u>Composant de la construction:</u> 2 - Pariois verticales extérieures et Façades - Menuiseries extérieures <u>Partie à sonder:</u> Garniture de friction sur fenêtres <u>Justificatif:</u> Après analyse en laboratoire</p>	<p><u>Analyse:</u> P014, P015</p>	Idem photo : P014; P015
Cuisine	2	Fenêtres	Oui Cuisine : Fenêtres	<p><u>Identifiant:</u> ZPSO008 <u>Echantillon:</u> MA2112047617/P014, réf. labo.: 22RI009762-009 MA2112047617/P015, réf. labo.: 22RI009762-010 <u>Description:</u> Joint de friction <u>Composant de la construction:</u> 2 - Pariois verticales extérieures et Façades - Menuiseries extérieures <u>Partie à sonder:</u> Garniture de friction sur fenêtres <u>Justificatif:</u> Après analyse en laboratoire</p>	<p><u>Analyse:</u> P014 <u>Partie analysée par le laboratoire:</u> - Matériau souple de type joint (gris) : Absence d'amiante</p>

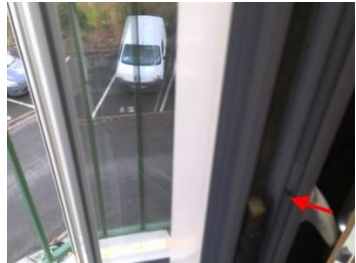
Séjour	5	Fenêtres	Oui Séjour : Fenêtres	<p><u>Identifiant:</u> ZPSO008 <u>Echantillon:</u> MA2112047617/P014, réf. labo.: 22RI009762-009 MA2112047617/P015, réf. labo.: 22RI009762-010 <u>Description:</u> Joint de friction <u>Composant de la construction:</u> 2 - Parois verticales extérieures et Façades - Menuiseries extérieures <u>Partie à sonder:</u> Garniture de friction sur fenêtres <u>Justificatif:</u> Après analyse en laboratoire</p>	<p><u>Analyse:</u> P015 <u>Partie analysée par le laboratoire:</u> - Matériau souple de type joint (gris) : Absence d'amiante</p>

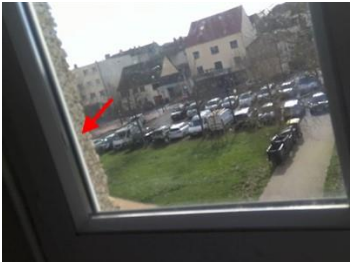
Localisation	n° de sondage	Zone	Prélèvement effectué / Sondage et extension	Echantillon	Analyse	Photo
Salle de bains	1	Fenêtres	Sondage et extension de la ZPSO du ou des prélèvement(s) : P017	<p><u>Identifiant:</u> ZPSO009</p> <p><u>Echantillon:</u> MA2112047617/P016, réf. labo.: 22RI009762-011 MA2112047617/P017, réf. labo.: 22RI009762-012</p> <p><u>Description:</u> Joint d'étanchéité entre menuiserie et structure</p> <p><u>Composant de la construction:</u> 2 - Parois verticales extérieures et Façades - Menuiseries extérieures</p> <p><u>Partie à sonder:</u> Joint d'étanchéité entre menuiserie et structure</p> <p><u>Justificatif:</u> Après analyse en laboratoire</p>	<p><u>Analyse:</u> P016, P017</p>	Idem photo : P017
Cuisine	2	Fenêtres	Oui Cuisine : Fenêtres	<p><u>Identifiant:</u> ZPSO009</p> <p><u>Echantillon:</u> MA2112047617/P016, réf. labo.: 22RI009762-011 MA2112047617/P017, réf. labo.: 22RI009762-012</p> <p><u>Description:</u> Joint d'étanchéité entre menuiserie et structure</p> <p><u>Composant de la construction:</u> 2 - Parois verticales extérieures et Façades - Menuiseries extérieures</p> <p><u>Partie à sonder:</u> Joint d'étanchéité entre menuiserie et structure</p> <p><u>Justificatif:</u> Après analyse en laboratoire</p>	<p><u>Analyse:</u> P016</p> <p><u>Partie analysée par le laboratoire:</u> - Matériau souple de type joint (blanc) : Absence d'amiante</p>

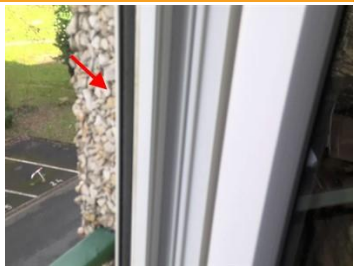
Chambre 2	4	Fenêtres	Sondage et extension de la ZPSO du ou des prélèvement(s) : P017	<p><u>Identifiant:</u> ZPSO009</p> <p><u>Echantillon:</u> MA2112047617/P016, réf. labo.: 22RI009762-011 MA2112047617/P017, réf. labo.: 22RI009762-012</p> <p><u>Description:</u> Joint d'étanchéité entre menuiserie et structure</p> <p><u>Composant de la construction:</u> 2 - Parois verticales extérieures et Façades - Menuiseries extérieures</p> <p><u>Partie à sonder:</u> Joint d'étanchéité entre menuiserie et structure</p> <p><u>Justificatif:</u> Après analyse en laboratoire</p>	<p><u>Analyse:</u> P016, P017</p>	Idem photo : P017
Séjour	5	Fenêtres	Oui Séjour : Fenêtres	<p><u>Identifiant:</u> ZPSO009</p> <p><u>Echantillon:</u> MA2112047617/P016, réf. labo.: 22RI009762-011 MA2112047617/P017, réf. labo.: 22RI009762-012</p> <p><u>Description:</u> Joint d'étanchéité entre menuiserie et structure</p> <p><u>Composant de la construction:</u> 2 - Parois verticales extérieures et Façades - Menuiseries extérieures</p> <p><u>Partie à sonder:</u> Joint d'étanchéité entre menuiserie et structure</p> <p><u>Justificatif:</u> Après analyse en laboratoire</p>	<p><u>Analyse:</u> P017</p> <p><u>Partie analysée par le laboratoire:</u> - Matériau souple de type joint (blanc) : Absence d'amiante</p>

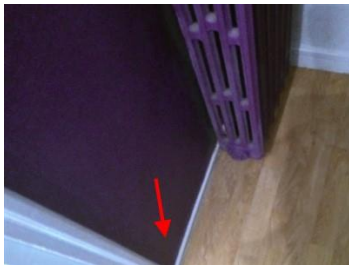
Placard 1	7	Mur porteur	Sondage et extension de la ZPSO du ou des prélèvement(s) : P001, P002	<p><u>Identifiant:</u> ZPSO001</p> <p><u>Echantillon:</u> MA2112047617/P001, réf. labo.: 22RI009762-001 MA2112047617/P002, réf. labo.: 22RI009762-002</p> <p><u>Description:</u> Couche1: Peinture + Couche2: Enduit à base de plâtre lissé ou taloché</p> <p><u>Composant de la construction:</u> 3 - Parois verticales intérieures - Revêtements de murs, poteaux, cloisons, gaines, coffres + 3 - Parois verticales intérieures - Murs et cloisons maçonnés</p> <p><u>Partie à sonder:</u> Couche1: Peinture + Couche2: Enduit à base de plâtre lissé ou taloché</p> <p><u>Justificatif:</u> Après analyse en laboratoire</p>	<p><u>Analyse:</u> P001, P002</p>	Idem photo : P001; P002
Séjour	8	Mur porteur	Oui Séjour : Mur porteur	<p><u>Identifiant:</u> ZPSO001</p> <p><u>Echantillon:</u> MA2112047617/P001, réf. labo.: 22RI009762-001 MA2112047617/P002, réf. labo.: 22RI009762-002</p> <p><u>Description:</u> Couche1: Peinture + Couche2: Enduit à base de plâtre lissé ou taloché</p> <p><u>Composant de la construction:</u> 3 - Parois verticales intérieures - Revêtements de murs, poteaux, cloisons, gaines, coffres + 3 - Parois verticales intérieures - Murs et cloisons maçonnés</p> <p><u>Partie à sonder:</u> Couche1: Peinture + Couche2: Enduit à base de plâtre lissé ou taloché</p> <p><u>Justificatif:</u> Après analyse en laboratoire</p>	<p><u>Analyse:</u> P002</p> <p><u>Partie analysée par le laboratoire:</u> - Matériau de type système d'enduit peinture (blanc) ; matériau dur de type mortier, béton, chape (beige) : Absence d'amiante</p>

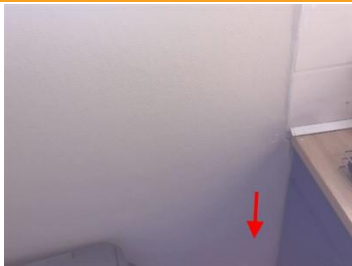
Localisation	n° de sondage	Zone	Prélèvement effectué / Sondage et extension	Echantillon	Analyse	Photo
Cuisine	1	Mur donnant sur extérieur	Oui Cuisine : Mur donnant sur extérieur	<p><u>Identifiant:</u> ZPSO002 <u>Réf. échantillon:</u> MA2112047617/P003 <u>Réf. laboratoire:</u> 22RI009762-003 <u>Description:</u> Peinture + Enduit à base de plâtre intérieures - Murs et cloisons maçonnés <u>Composant de la construction:</u> 3 - Parois verticales intérieures - Murs et cloisons maçonnés <u>Partie à sonder:</u> Peinture + Enduit à base de plâtre <u>Justificatif:</u> Après analyse en laboratoire</p>	<p><u>Analyse:</u> P003 <u>Partie analysée par le laboratoire:</u> - Matériau de type système d'enduit peinture (beige) ; matériau dur de type mortier, béton, chape (gris) : Absence d'amiante</p>

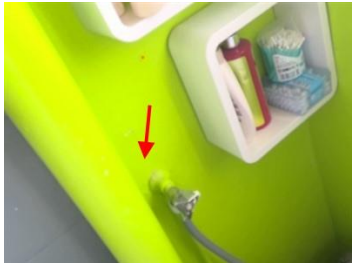
ZPSO004 : Peinture + Enduit à base de plâtre							
Niveau : 2ème étage Porte 202							
Localisation	n° de sondage	Zone	Prélèvement effectué / Sondage et extension	Echantillon	Analyse	Photo	
WC	1	Cloison	Sondage et extension de la ZPSO du ou des prélèvement(s) : P007	<p><u>Identifiant:</u> ZPSO004 <u>Réf. échantillon:</u> MA2112047617/P007 <u>Réf. laboratoire:</u> 22RI009762-004 <u>Description:</u> Peinture + Enduit à base de plâtre <u>Composant de la construction:</u> 3 - Parois verticales intérieures - Murs et cloisons maçonnés <u>Partie à sonder:</u> Peinture + Enduit à base de plâtre <u>Justificatif:</u> Après analyse en laboratoire</p>	<p><u>Analyse:</u> P007</p>	Idem photo : P007	
Salle de bains	2	Cloison	Oui Salle de bains : Cloison	<p><u>Identifiant:</u> ZPSO004 <u>Réf. échantillon:</u> MA2112047617/P007 <u>Réf. laboratoire:</u> 22RI009762-004 <u>Description:</u> Peinture + Enduit à base de plâtre <u>Composant de la construction:</u> 3 - Parois verticales intérieures - Murs et cloisons maçonnés <u>Partie à sonder:</u> Peinture + Enduit à base de plâtre <u>Justificatif:</u> Après analyse en laboratoire</p>	<p><u>Analyse:</u> P007 <u>Partie analysée par le laboratoire:</u> - Matériau de type système d'enduit peinture (bleu) ; matériau dur de type mortier, béton, chape (gris) : Absence d'amiante</p>

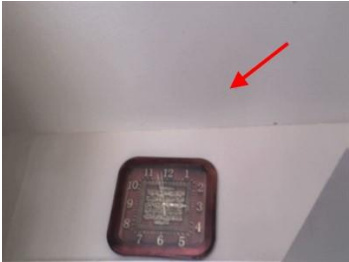
Salle de bains	3	Plafond	Sondage et extension de la ZPSO du ou des prélèvement(s) : P010, P011	<p><u>Identifiant:</u> ZPSO006 <u>Echantillon:</u> MA2112047617/P010, réf. labo.: 22RI009762-005 MA2112047617/P011, réf. labo.: 22RI009762-006 <u>Description:</u> Peinture + Enduit à base de plâtre <u>Composant de la construction:</u> 4 - Plafonds et faux plafonds - Plafonds <u>Partie à sonder:</u> Peinture + Enduit à base de plâtre <u>Justificatif:</u> Après analyse en laboratoire</p>	<p><u>Analyse:</u> P010, P011</p>	Idem photo : P010; P011
Cuisine	4	Plafond	Oui Cuisine : Plafond	<p><u>Identifiant:</u> ZPSO006 <u>Echantillon:</u> MA2112047617/P010, réf. labo.: 22RI009762-005 MA2112047617/P011, réf. labo.: 22RI009762-006 <u>Description:</u> Peinture + Enduit à base de plâtre <u>Composant de la construction:</u> 4 - Plafonds et faux plafonds - Plafonds <u>Partie à sonder:</u> Peinture + Enduit à base de plâtre <u>Justificatif:</u> Après analyse en laboratoire</p>	<p><u>Analyse:</u> P010 <u>Partie analysée par le laboratoire:</u> - Matériau de type système d'enduit peinture (beige) ; matériau dur de type mortier, béton, chape (gris) en traces : Absence d'amiante</p>
