Rapport de Repérage des matériaux et produits contenant de l'amiante avant réalisation de travaux dans un immeuble bâti

Numéro de dossier : MA2112047616
Rapport édité le : 11/09/2023

116 RUE DU MOULIN (25LAC0401)
77190 DAMMARIÉ LES LYS
Bat. 116; Etage 4; Porte 401

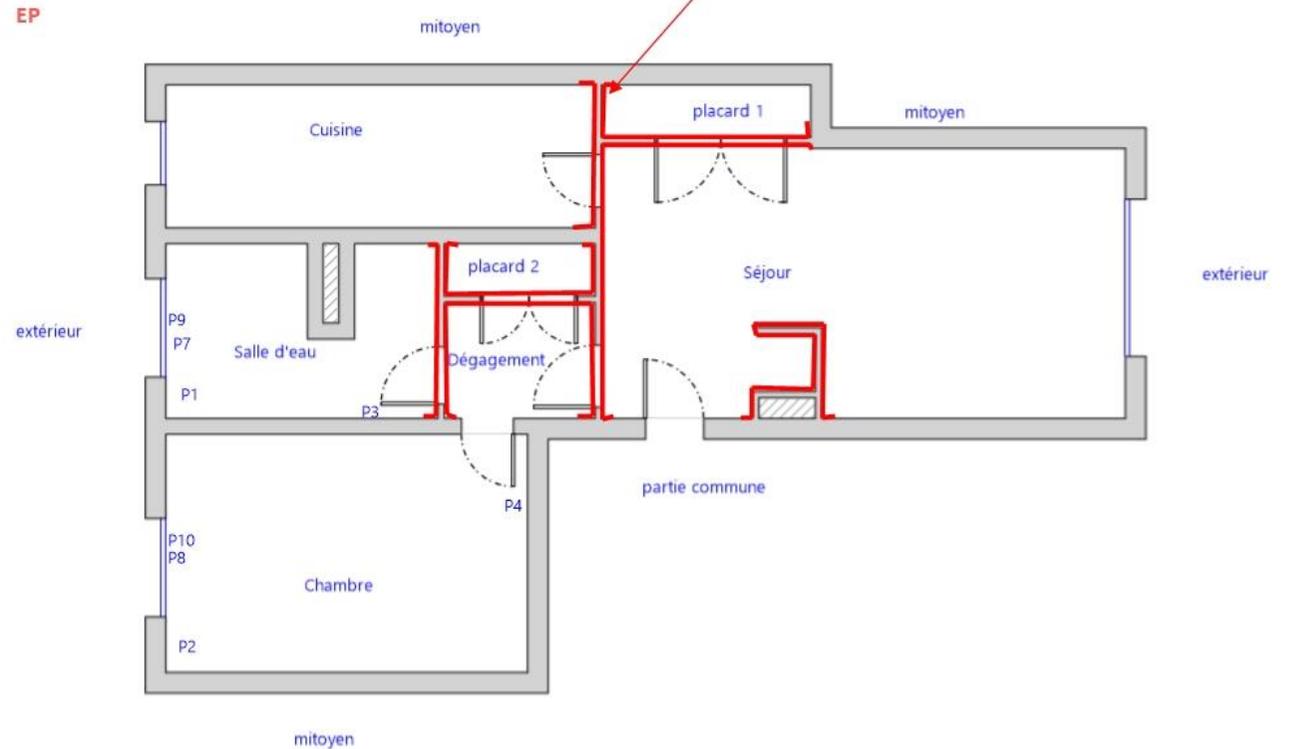
4ème Etage Mur

ZPSO	Niveau	Localisation	Zone	Description du prélèvement réalisé	Surface indicative
ZPSO006	4ème étage	Séjour; placard 1; Dégagement; placard 2; Salle d'eau; Cuisine	Cloisons avec liaisons sur murs et plafonds	-Sur anciennes analyses	90m ²

a ZPS0006 Couche1: Peinture décorative + Couche2: Enduit de jointoiment + Couche3: Bandes + Couche4: plaques de plâtre

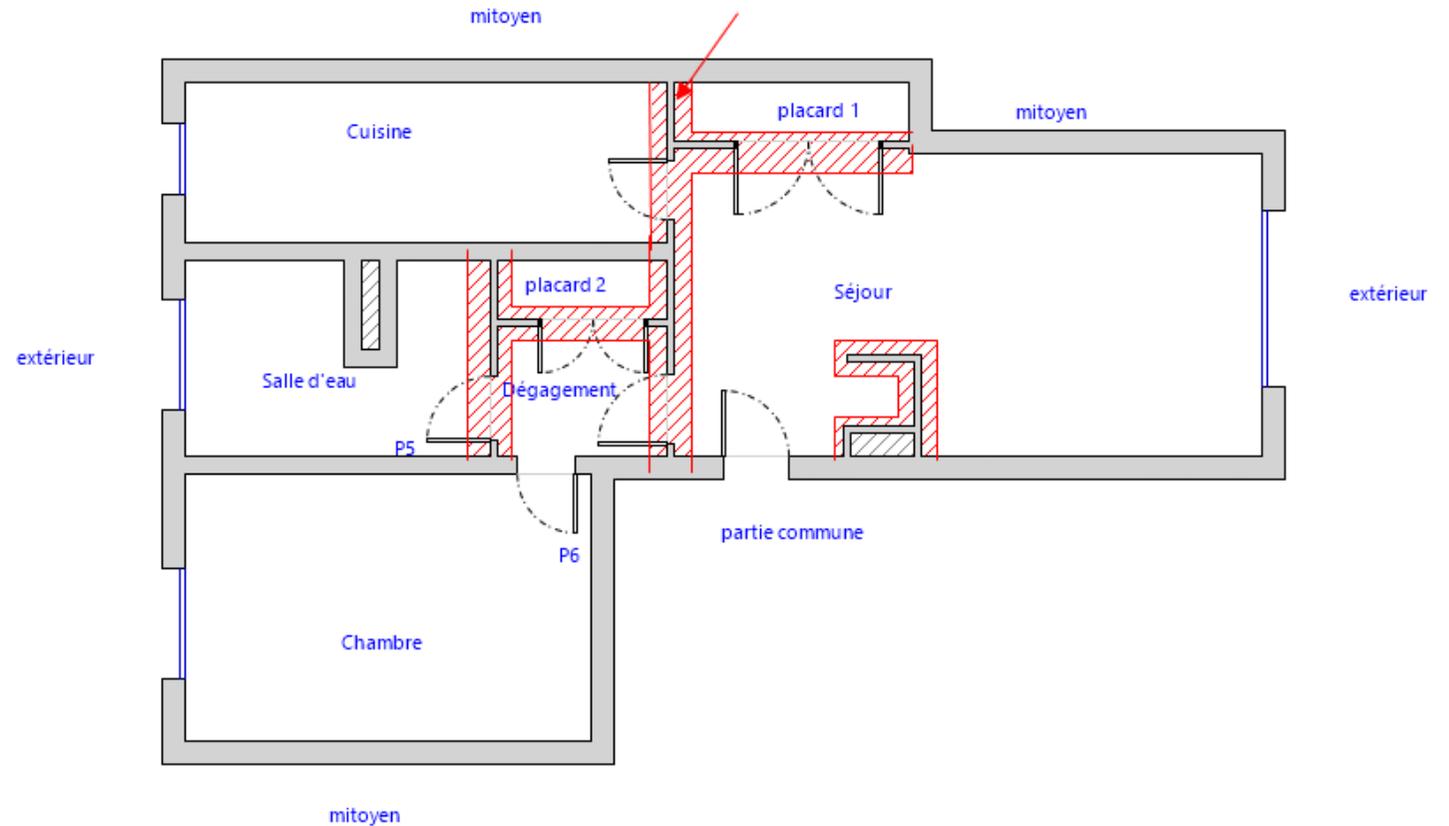
4ème Etage Plafond

a ZPS006 Couche1: Peinture décorative + Couche2: Enduit de jointoiment + Couche3: Bandes + Couche4: plaques de plâtre
