# Rapport de repérage des matériaux et produits contenant de l'amiante avant réalisation de travaux dans un immeuble bâti

Numéro de dossier : MA2112047620  
Date d'édition: 14/03/2022

25LAC0402  
116 RUE DU MOULIN (BAT H)  
(25LAC0402)  
777190 DAMMARIÉ LES LYS  
Bat. 116; Etage 4; Porte 402

- Remplacement des menuiseries extérieures
- Amélioration de la ventilation des logements (VMC)
- Mise en sécurité électrique des logements, remplacement des ROAI gaz

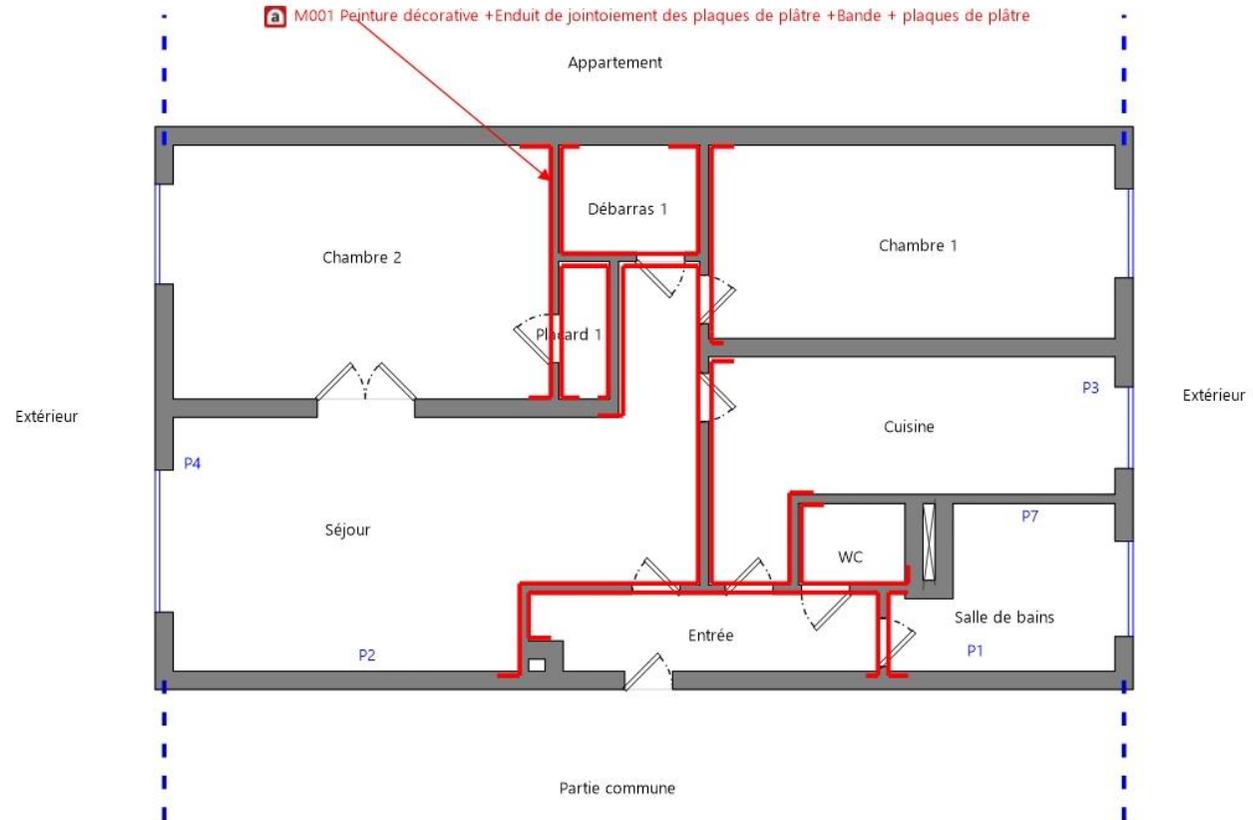
Murs

ZPSO	Niveau	Localisation	Zone	Description du prélèvement réalisé	Surface indicative
M001	Entrée	Entrée	Cloisons avec liaisons sur murs et plafonds	Sur anciennes analyses	83m2
	--	--			
	WC	WC			
	--	--			
	Salle de bains	Salle de bains			
	--	--			
	Cuisine	Cuisine			
	--	--			
	Chambre 1	Chambre 1			
	--	--			
	Chambre 2	Chambre 2			
	--	--			
Placard 1	Placard 1				
--	--				
Séjour	Séjour				
--	--				
Debarras 1	Debarras 1				
--	--				
Parties extérieures	Parties extérieures

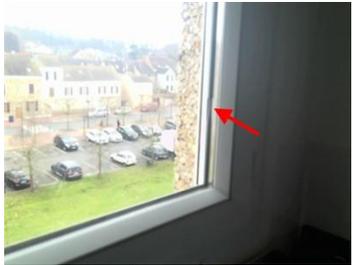
ZPSO007 : Joint de mastic de vitrage						
Niveau : 4ème étage Porte 402						
Localisation	n° de sondage	Zone	Prélèvement effectué / Sondage et extension	Echantillon	Analyse	Photo
Salle de bains	1	Fenêtres	Sondage et extension de la ZPSO du ou des prélèvement(s) : P012, P013	<u>Identifiant:</u> ZPSO007 <u>Echantillon:</u> MA2112047620/P012, réf. labo.: 22RI010360-008 MA2112047620/P013, réf. labo.: 22RI010360-009 <u>Description:</u> Joint de mastic de vitrage <u>Composant de la construction:</u> 2 - Parois verticales extérieures et Façades - Menuiseries extérieures <u>Partie à sonder:</u> Joint de mastic de vitrage <u>Justificatif:</u> Après analyse en laboratoire	<u>Analyse:</u> P012, P013	Idem photo : P012; P013
Cuisine	2	Fenêtres	Oui Cuisine : Fenêtres	<u>Identifiant:</u> ZPSO007 <u>Echantillon:</u> MA2112047620/P012, réf. labo.: 22RI010360-008 MA2112047620/P013, réf. labo.: 22RI010360-009 <u>Description:</u> Joint de mastic de vitrage <u>Composant de la construction:</u> 2 - Parois verticales extérieures et Façades - Menuiseries extérieures <u>Partie à sonder:</u> Joint de mastic de vitrage <u>Justificatif:</u> Après analyse en laboratoire	<u>Analyse:</u> P012 <u>Partie analysée par le laboratoire:</u> - Matériau souple de type joint (gris) : Absence d'amiante

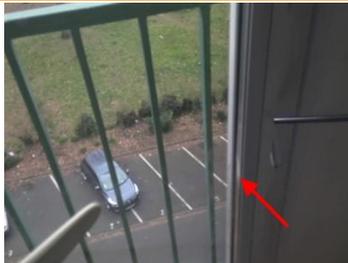
Séjour	5	Fenêtres	Oui Séjour : Fenêtres	<p><u>Identifiant:</u> ZPSO007</p> <p><u>Echantillon:</u> MA2112047620/P012, réf. labo.: 22RI010360-008 MA2112047620/P013, réf. labo.: 22RI010360-009</p> <p><u>Description:</u> Joint de mastic de vitrage</p> <p><u>Composant de la construction:</u> 2 - Parois verticales extérieures et Façades - Menuiseries extérieures</p> <p><u>Partie à sonder:</u> Joint de mastic de vitrage</p> <p><u>Justificatif:</u> Après analyse en laboratoire</p>	<p><u>Analyse:</u> P013</p> <p><u>Partie analysée par le laboratoire:</u> - Matériau souple de type joint (gris) : Absence d'amiante</p>

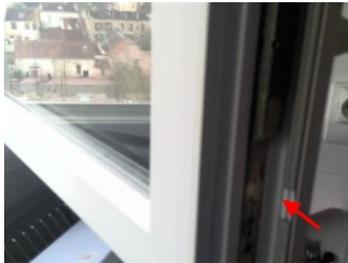
Localisation	n° de sondage	Zone	Prélèvement effectué / Sondage et extension	Echantillon	Analyse	Photo
Salle de bains	1	Fenêtres	Sondage et extension de la ZPSO du ou des prélèvement(s) : P014, P015	<p><u>Identifiant:</u> ZPSO008 <u>Echantillon:</u> MA2112047620/P014, réf. labo.: 22RI010360-010 MA2112047620/P015, réf. labo.: 22RI010360-011 <u>Description:</u> Joint de friction <u>Composant de la construction:</u> 2 - Parois verticales extérieures et Façades - Menuiseries extérieures <u>Partie à sonder:</u> Garniture de friction sur fenêtres <u>Justificatif:</u> Après analyse en laboratoire</p>	<p><u>Analyse:</u> P014, P015</p>	Idem photo : P014; P015
Cuisine	2	Fenêtres	Oui Cuisine : Fenêtres	<p><u>Identifiant:</u> ZPSO008 <u>Echantillon:</u> MA2112047620/P014, réf. labo.: 22RI010360-010 MA2112047620/P015, réf. labo.: 22RI010360-011 <u>Description:</u> Joint de friction <u>Composant de la construction:</u> 2 - Parois verticales extérieures et Façades - Menuiseries extérieures <u>Partie à sonder:</u> Garniture de friction sur fenêtres <u>Justificatif:</u> Après analyse en laboratoire</p>	<p><u>Analyse:</u> P014 <u>Partie analysée par le laboratoire:</u> - Matériau souple de type joint (gris) : Absence d'amiante</p>

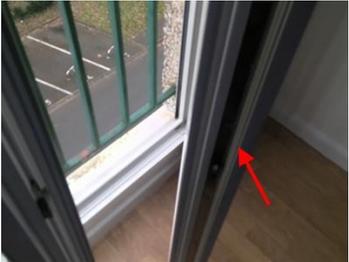
Séjour	5	Fenêtres	Oui Séjour : Fenêtres	<p><u>Identifiant:</u> ZPSO008  <u>Echantillon:</u>            MA2112047620/P014, réf. labo.: 22RI010360-010            MA2112047620/P015, réf. labo.: 22RI010360-011  <u>Description:</u> Joint de friction  <u>Composant de la construction:</u> 2 - Parois verticales extérieures et Façades - Menuiseries extérieures  <u>Partie à sonder:</u> Garniture de friction sur fenêtres  <u>Justificatif:</u> Après analyse en laboratoire</p>	<p><u>Analyse:</u>            P015  <u>Partie analysée par le laboratoire:</u>            - Matériau souple de type joint (gris) : Absence d'amiante</p>

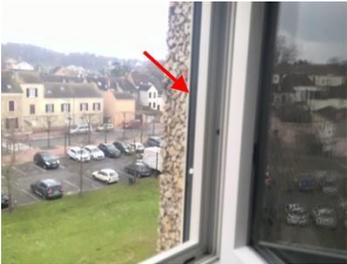
Localisation	n° de sondage	Zone	Prélèvement effectué / Sondage et extension	Echantillon	Analyse	Photo
Salle de bains	1	Fenêtres	Sondage et extension de la ZPSO du ou des prélèvement(s) : P017	<p><u>Identifiant:</u> ZPSO009 <u>Echantillon:</u> MA2112047620/P016, réf. labo.: 22RI010360-012 MA2112047620/P017, réf. labo.: 22RI010360-013 <u>Description:</u> Joint d'étanchéité entre menuiserie et structure <u>Composant de la construction:</u> 2 - Parois verticales extérieures et Façades - Menuiseries extérieures <u>Partie à sonder:</u> Joint d'étanchéité entre menuiserie et structure <u>Justificatif:</u> Après analyse en laboratoire</p>	<p><u>Analyse:</u> P016, P017</p>	Idem photo : P017
Cuisine	2	Fenêtres	Oui Cuisine : Fenêtres	<p><u>Identifiant:</u> ZPSO009 <u>Echantillon:</u> MA2112047620/P016, réf. labo.: 22RI010360-012 MA2112047620/P017, réf. labo.: 22RI010360-013 <u>Description:</u> Joint d'étanchéité entre menuiserie et structure <u>Composant de la construction:</u> 2 - Parois verticales extérieures et Façades - Menuiseries extérieures <u>Partie à sonder:</u> Joint d'étanchéité entre menuiserie et structure <u>Justificatif:</u> Après analyse en laboratoire</p>	<p><u>Analyse:</u> P016 <u>Partie analysée par le laboratoire:</u> - Matériau souple de type joint (blanc) : Absence d'amiante</p>

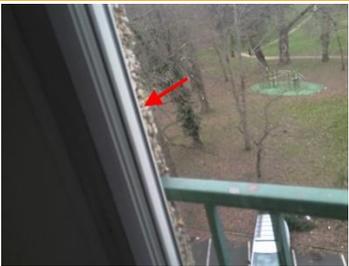
Chambre 2	4	Fenêtres	Sondage et extension de la ZPSO du ou des prélèvement(s) : P017	<p><u>Identifiant:</u> ZPSO009</p> <p><u>Echantillon:</u> MA2112047620/P016, réf. labo.: 22RI010360-012 MA2112047620/P017, réf. labo.: 22RI010360-013</p> <p><u>Description:</u> Joint d'étanchéité entre menuiserie et structure</p> <p><u>Composant de la construction:</u> 2 - Parois verticales extérieures et Façades - Menuiseries extérieures</p> <p><u>Partie à sonder:</u> Joint d'étanchéité entre menuiserie et structure</p> <p><u>Justificatif:</u> Après analyse en laboratoire</p>	<p><u>Analyse:</u> P016, P017</p>	Idem photo : P017
Séjour	5	Fenêtres	Oui Séjour : Fenêtres	<p><u>Identifiant:</u> ZPSO009</p> <p><u>Echantillon:</u> MA2112047620/P016, réf. labo.: 22RI010360-012 MA2112047620/P017, réf. labo.: 22RI010360-013</p> <p><u>Description:</u> Joint d'étanchéité entre menuiserie et structure</p> <p><u>Composant de la construction:</u> 2 - Parois verticales extérieures et Façades - Menuiseries extérieures</p> <p><u>Partie à sonder:</u> Joint d'étanchéité entre menuiserie et structure</p> <p><u>Justificatif:</u> Après analyse en laboratoire</p>	<p><u>Analyse:</u> P017</p> <p><u>Partie analysée par le laboratoire:</u> - Matériau souple de type joint (blanc) : Absence d'amiante</p>

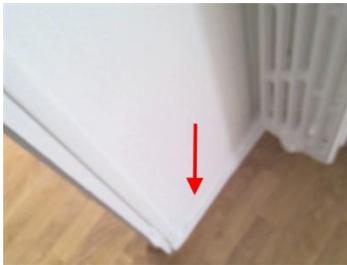
Salle de bains	3	Mur porteur	Oui Salle de bains : Mur porteur	<p><u>Identifiant:</u> ZPSO001</p> <p><u>Echantillon:</u> MA2112047620/P001, réf. labo.: 22RI010360-001 MA2112047620/P002, réf. labo.: 22RI010360-002</p> <p><u>Description:</u> Couche1: Peinture + Couche2: Enduit à base de plâtre lissé ou taloché</p> <p><u>Composant de la construction:</u> 3 - Parois verticales intérieures - Revêtements de murs, poteaux, cloisons, gaines, coffres + 3 - Parois verticales intérieures - Murs et cloisons maçonnés</p> <p><u>Partie à sonder:</u> Couche1: Peinture + Couche2: Enduit à base de plâtre lissé ou taloché</p> <p><u>Justificatif:</u> Après analyse en laboratoire</p>	<p><u>Analyse:</u> P001</p> <p><u>Partie analysée par le laboratoire:</u> - Phase 2 Matériau de type maillage de fibres et liant (blanc) ; matériau de type peinture (de différentes couleurs) ; matériau semi-dur de type enduit (blanc) ; matériau semi-dur de type ciment (gris) Absence d'amiante</p>

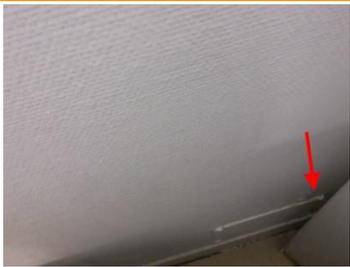
Localisation	n° de sondage	Zone	Prélèvement effectué / Sondage et extension	Echantillon	Analyse	Photo
Salle de bains	1	Mur donnant sur extérieur	Sondage et extension de la ZPSO du ou des prélèvement(s) : P003, P004	<p><u>Identifiant:</u> ZPSO002</p> <p><u>Echantillon:</u> MA2112047620/P003, réf. labo.: 22RI010360-003 MA2112047620/P004, réf. labo.: 22RI010360-004</p> <p><u>Description:</u> Peinture + Enduit à base de plâtre</p> <p><u>Composant de la construction:</u> 3 - Parois verticales intérieures - Murs et cloisons maçonnés</p> <p><u>Partie à sonder:</u> Peinture + Enduit à base de plâtre</p> <p><u>Justificatif:</u> Après analyse en laboratoire</p>	<p><u>Analyse:</u> P003, P004</p>	Idem photo : P003; P004
Cuisine	2	Mur donnant sur extérieur	Oui Cuisine : Mur donnant sur extérieur	<p><u>Identifiant:</u> ZPSO002</p> <p><u>Echantillon:</u> MA2112047620/P003, réf. labo.: 22RI010360-003 MA2112047620/P004, réf. labo.: 22RI010360-004</p> <p><u>Description:</u> Peinture + Enduit à base de plâtre</p> <p><u>Composant de la construction:</u> 3 - Parois verticales intérieures - Murs et cloisons maçonnés</p> <p><u>Partie à sonder:</u> Peinture + Enduit à base de plâtre</p> <p><u>Justificatif:</u> Après analyse en laboratoire</p>	<p><u>Analyse:</u> P003</p> <p><u>Partie analysée par le laboratoire:</u> - Phase 2 Matériau de type maillage de fibres et liant (blanc) ; matériau de type système d'enduit peinture (vert) ; matériau semi-dur de type ciment (gris)</p> <p>Absence d'amiante</p>

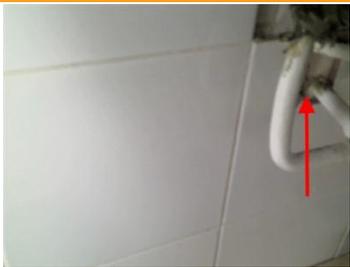
Localisation	n° de sondage	Zone	Prélèvement effectué / Sondage et extension	Echantillon	Analyse	Photo
Cuisine	1	Faïence sur murs C, D	Oui Cuisine : Mur D	<p><u>Identifiant:</u> ZPSO010  <u>Réf. échantillon:</u> MA2112047620/P018  <u>Réf. laboratoire:</u> 22RI010360-014  <u>Description:</u> Couche1: Colle de faïence + Couche2: Joint de faïence  <u>Composant de la construction:</u> 3 - Parois verticales intérieures - Revêtements de murs, poteaux, cloisons, gaines, coffres  <u>Partie à sonder:</u> Couche1: Colle de faïence + Couche2: Joint de faïence  <u>Justificatif:</u> Après analyse en laboratoire</p>	<p><u>Analyse:</u> P018  <u>Partie analysée par le laboratoire:</u>            - Matériau dur de type ciment-colle (blanc) ;            matériau de type peinture (beige) ; matériau semi-dur (blanc) : Absence d'amiante</p>

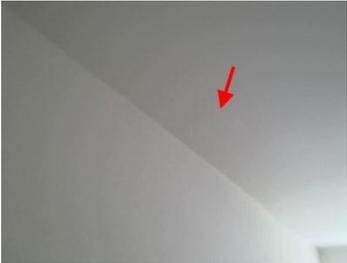
Salle de bains	3	Plafond	Sondage et extension de la ZPSO du ou des prélèvement(s) : P010, P011	<p><u>Identifiant:</u> ZPSO006</p> <p><u>Echantillon:</u> MA2112047620/P010, réf. labo.: 22RI010360-006 MA2112047620/P011, réf. labo.: 22RI010360-007</p> <p><u>Description:</u> Peinture + Enduit à base de plâtre</p> <p><u>Composant de la construction:</u> 4 - Plafonds et faux plafonds - Plafonds</p> <p><u>Partie à sonder:</u> Peinture + Enduit à base de plâtre</p> <p><u>Justificatif:</u> Après analyse en laboratoire</p>	<p><u>Analyse:</u> P010, P011</p>	Idem photo : P010; P011
Cuisine	4	Plafond	Oui Cuisine : Plafond	<p><u>Identifiant:</u> ZPSO006</p> <p><u>Echantillon:</u> MA2112047620/P010, réf. labo.: 22RI010360-006 MA2112047620/P011, réf. labo.: 22RI010360-007</p> <p><u>Description:</u> Peinture + Enduit à base de plâtre</p> <p><u>Composant de la construction:</u> 4 - Plafonds et faux plafonds - Plafonds</p> <p><u>Partie à sonder:</u> Peinture + Enduit à base de plâtre</p> <p><u>Justificatif:</u> Après analyse en laboratoire</p>	<p><u>Analyse:</u> P010</p> <p><u>Partie analysée par le laboratoire:</u> - Matériau de type système d'enduit peinture (blanc) ; matériau semi-dur de type ciment (gris) : Absence d'amiante</p>

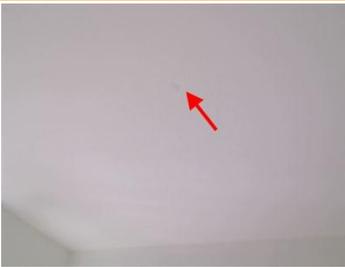
Séjour	8	Plafond	Oui Séjour : Plafond	<p><u>Identifiant:</u> ZPSO006 <u>Echantillon:</u> MA2112047620/P010, réf. labo.: 22RI010360-006 MA2112047620/P011, réf. labo.: 22RI010360-007 <u>Description:</u> Peinture + Enduit à base de plâtre <u>Composant de la construction:</u> 4 - Plafonds et faux plafonds - Plafonds <u>Partie à sonder:</u> Peinture + Enduit à base de plâtre <u>Justificatif:</u> Après analyse en laboratoire</p>	<p><u>Analyse:</u> P011 <u>Partie analysée par le laboratoire:</u> - Matériau de type peinture (blanc) ; matériau semi-dur (beige) ; matériau semi-dur de type enduit (blanc) ; matériau semi-dur de type ciment (gris) : Absence d'amiante</p>
