# Rapport de repérage des matériaux et produits contenant de l'amiante avant réalisation de travaux dans un immeuble bâti

Numéro de dossier : MA2112047615  
Date d'édition: 15/03/2022

25LAD0001  
130 RUE DU MOULIN (BAT H)  
(25LAD0001)  
777190 DAMMARIÉ LES LYS  
Bat.130; Etage RDC; Porte 1

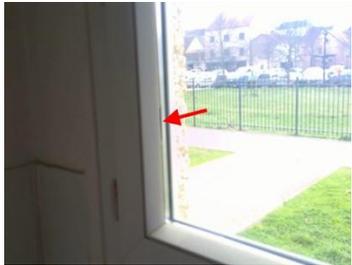
ZPSO007 : Joint de mastic de vitrage						
Niveau : Rez de chaussée Porte 1						
Localisation	n° de sondage	Zone	Prélèvement effectué / Sondage et extension	Echantillon	Analyse	Photo
Salle de bains	1	Fenêtres	Sondage et extension de la ZPSO du ou des prélèvement(s) : P012, P013	<u>Identifiant:</u> ZPSO007 <u>Echantillon:</u> MA2112047615/P012, réf. labo.: 22RI010359-008 MA2112047615/P013, réf. labo.: 22RI010359-009 <u>Description:</u> Joint de mastic de vitrage <u>Composant de la construction:</u> 2 - Parois verticales extérieures et Façades - Menuiseries extérieures <u>Partie à sonder:</u> Joint de mastic de vitrage <u>Justificatif:</u> Après analyse en laboratoire	<u>Analyse:</u> P012, P013	Idem photo : P012; P013
Cuisine	2	Fenêtres	Oui Cuisine : Fenêtres	<u>Identifiant:</u> ZPSO007 <u>Echantillon:</u> MA2112047615/P012, réf. labo.: 22RI010359-008 MA2112047615/P013, réf. labo.: 22RI010359-009 <u>Description:</u> Joint de mastic de vitrage <u>Composant de la construction:</u> 2 - Parois verticales extérieures et Façades - Menuiseries extérieures <u>Partie à sonder:</u> Joint de mastic de vitrage <u>Justificatif:</u> Après analyse en laboratoire	<u>Analyse:</u> P012 <u>Partie analysée par le laboratoire:</u> - Matériau souple de type joint (gris) : Absence d'amiante

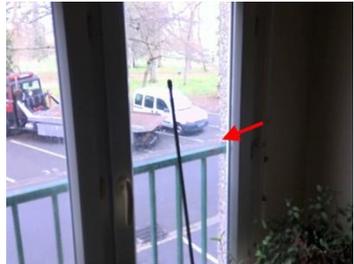
Séjour	5	Fenêtres	Oui Séjour : Fenêtres	<p><u>Identifiant:</u> ZPSO007</p> <p><u>Echantillon:</u> MA2112047615/P012, réf. labo.: 22RI010359-008 MA2112047615/P013, réf. labo.: 22RI010359-009</p> <p><u>Description:</u> Joint de mastic de vitrage</p> <p><u>Composant de la construction:</u> 2 - Parois verticales extérieures et Façades - Menuiseries extérieures</p> <p><u>Partie à sonder:</u> Joint de mastic de vitrage</p> <p><u>Justificatif:</u> Après analyse en laboratoire</p>	<p><u>Analyse:</u> P013</p> <p><u>Partie analysée par le laboratoire:</u> - Matériau souple de type joint (gris) : Absence d'amiante</p>

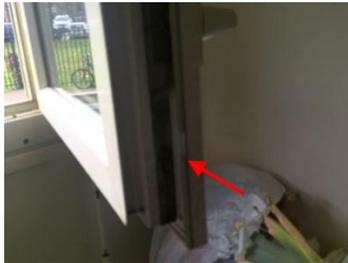
Localisation	n° de sondage	Zone	Prélèvement effectué / Sondage et extension	Echantillon	Analyse	Photo
Salle de bains	1	Fenêtres	Sondage et extension de la ZPSO du ou des prélèvement(s) : P014, P015	<p><u>Identifiant:</u> ZPSO008</p> <p><u>Echantillon:</u> MA2112047615/P014, réf. labo.: 22RI010359-010 MA2112047615/P015, réf. labo.: 22RI010359-011</p> <p><u>Description:</u> Joint de friction</p> <p><u>Composant de la construction:</u> 2 - Parois verticales extérieures et Façades - Menuiseries extérieures</p> <p><u>Partie à sonder:</u> Garniture de friction sur fenêtres</p> <p><u>Justificatif:</u> Après analyse en laboratoire</p>	<p><u>Analyse:</u> P014, P015</p>	Idem photo : P014; P015
Cuisine	2	Fenêtres	Oui Cuisine : Fenêtres	<p><u>Identifiant:</u> ZPSO008</p> <p><u>Echantillon:</u> MA2112047615/P014, réf. labo.: 22RI010359-010 MA2112047615/P015, réf. labo.: 22RI010359-011</p> <p><u>Description:</u> Joint de friction</p> <p><u>Composant de la construction:</u> 2 - Parois verticales extérieures et Façades - Menuiseries extérieures</p> <p><u>Partie à sonder:</u> Garniture de friction sur fenêtres</p> <p><u>Justificatif:</u> Après analyse en laboratoire</p>	<p><u>Analyse:</u> P014</p> <p><u>Partie analysée par le laboratoire:</u> - Matériau souple de type joint (gris) : Absence d'amiante</p>

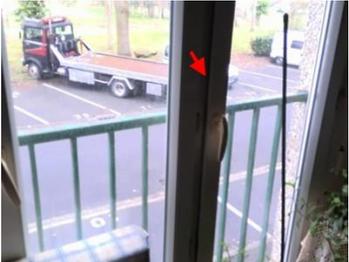
Séjour	5	Fenêtres	Oui Séjour : Fenêtres	<p><u>Identifiant:</u> ZPSO008  <u>Echantillon:</u>            MA2112047615/P014, réf. labo.: 22RI010359-010            MA2112047615/P015, réf. labo.: 22RI010359-011  <u>Description:</u> Joint de friction  <u>Composant de la construction:</u> 2 - Parois verticales extérieures et Façades - Menuiseries extérieures  <u>Partie à sonder:</u> Garniture de friction sur fenêtres  <u>Justificatif:</u> Après analyse en laboratoire</p>	<p><u>Analyse:</u>            P015  <u>Partie analysée par le laboratoire:</u>            - Matériau souple de type joint (gris) : Absence d'amiante</p>

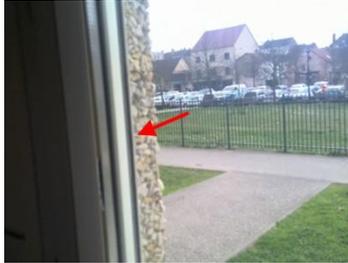
Localisation	n° de sondage	Zone	Prélèvement effectué / Sondage et extension	Echantillon	Analyse	Photo
Salle de bains	1	Fenêtres	Sondage et extension de la ZPSO du ou des prélèvement(s) : P017	<p><u>Identifiant:</u> ZPSO009</p> <p><u>Echantillon:</u> MA2112047615/P016, réf. labo.: 22RI010359-012 MA2112047615/P017, réf. labo.: 22RI010359-013</p> <p><u>Description:</u> Joint d'étanchéité entre menuiserie et structure</p> <p><u>Composant de la construction:</u> 2 - Parois verticales extérieures et Façades - Menuiseries extérieures</p> <p><u>Partie à sonder:</u> Joint d'étanchéité entre menuiserie et structure</p> <p><u>Justificatif:</u> Après analyse en laboratoire</p>	<p><u>Analyse:</u> P016, P017</p>	Idem photo : P017
Cuisine	2	Fenêtres	Oui Cuisine : Fenêtres	<p><u>Identifiant:</u> ZPSO009</p> <p><u>Echantillon:</u> MA2112047615/P016, réf. labo.: 22RI010359-012 MA2112047615/P017, réf. labo.: 22RI010359-013</p> <p><u>Description:</u> Joint d'étanchéité entre menuiserie et structure</p> <p><u>Composant de la construction:</u> 2 - Parois verticales extérieures et Façades - Menuiseries extérieures</p> <p><u>Partie à sonder:</u> Joint d'étanchéité entre menuiserie et structure</p> <p><u>Justificatif:</u> Après analyse en laboratoire</p>	<p><u>Analyse:</u> P016</p> <p><u>Partie analysée par le laboratoire:</u> - Matériau souple de type joint (blanc) : Absence d'amiante</p>

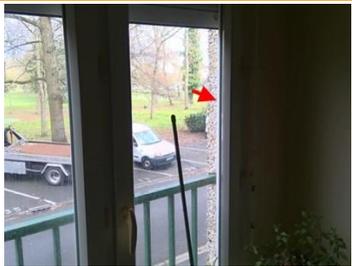
Chambre 2	4	Fenêtres	Sondage et extension de la ZPSO du ou des prélèvement(s) : P017	<p><u>Identifiant:</u> ZPSO009</p> <p><u>Echantillon:</u> MA2112047615/P016, réf. labo.: 22RI010359-012 MA2112047615/P017, réf. labo.: 22RI010359-013</p> <p><u>Description:</u> Joint d'étanchéité entre menuiserie et structure</p> <p><u>Composant de la construction:</u> 2 - Parois verticales extérieures et Façades - Menuiseries extérieures</p> <p><u>Partie à sonder:</u> Joint d'étanchéité entre menuiserie et structure</p> <p><u>Justificatif:</u> Après analyse en laboratoire</p>	<p><u>Analyse:</u> P016, P017</p>	Idem photo : P017
Séjour	5	Fenêtres	Oui Séjour : Fenêtres	<p><u>Identifiant:</u> ZPSO009</p> <p><u>Echantillon:</u> MA2112047615/P016, réf. labo.: 22RI010359-012 MA2112047615/P017, réf. labo.: 22RI010359-013</p> <p><u>Description:</u> Joint d'étanchéité entre menuiserie et structure</p> <p><u>Composant de la construction:</u> 2 - Parois verticales extérieures et Façades - Menuiseries extérieures</p> <p><u>Partie à sonder:</u> Joint d'étanchéité entre menuiserie et structure</p> <p><u>Justificatif:</u> Après analyse en laboratoire</p>	<p><u>Analyse:</u> P017</p> <p><u>Partie analysée par le laboratoire:</u> - Matériau souple de type joint (blanc) : Absence d'amiante</p>

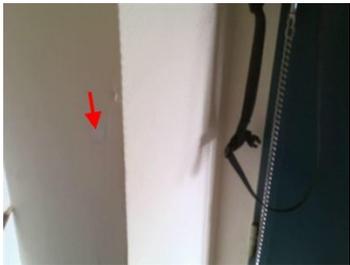
Placard 1	7	Mur porteur	Sondage et extension de la ZPSO du ou des prélèvement(s) : P001, P002	<p><u>Identifiant:</u> ZPSO001 <u>Echantillon:</u> MA2112047615/P001, réf. labo.: 22RI010359-001 MA2112047615/P002, réf. labo.: 22RI010359-002 <u>Description:</u> Couche1: Peinture + Couche2: Enduit à base de plâtre lissé ou taloché <u>Composant de la construction:</u> 3 - Parois verticales intérieures - Revêtements de murs, poteaux, cloisons, gaines, coffres + 3 - Parois verticales intérieures - Murs et cloisons maçonnés <u>Partie à sonder:</u> Couche1: Peinture + Couche2: Enduit à base de plâtre lissé ou taloché <u>Justificatif:</u> Après analyse en laboratoire</p>	<p><u>Analyse:</u> P001, P002</p>	Idem photo : P001; P002
Séjour	8	Mur porteur	Oui Séjour : Mur porteur	<p><u>Identifiant:</u> ZPSO001 <u>Echantillon:</u> MA2112047615/P001, réf. labo.: 22RI010359-001 MA2112047615/P002, réf. labo.: 22RI010359-002 <u>Description:</u> Couche1: Peinture + Couche2: Enduit à base de plâtre lissé ou taloché <u>Composant de la construction:</u> 3 - Parois verticales intérieures - Revêtements de murs, poteaux, cloisons, gaines, coffres + 3 - Parois verticales intérieures - Murs et cloisons maçonnés <u>Partie à sonder:</u> Couche1: Peinture + Couche2: Enduit à base de plâtre lissé ou taloché <u>Justificatif:</u> Après analyse en laboratoire</p>	<p><u>Analyse:</u> P002 <u>Partie analysée par le laboratoire:</u> - Matériau de type peinture (beige) ; matériau semi-dur de type enduit (blanc) ; matériau semi-dur de type ciment (gris) : Absence d'amiante</p>

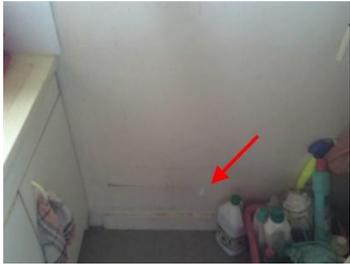
Localisation	n° de sondage	Zone	Prélèvement effectué / Sondage et extension	Echantillon	Analyse	Photo
Salle de bains	1	Mur donnant sur extérieur	Sondage et extension de la ZPSO du ou des prélèvement(s) : P003, P004	<p><u>Identifiant:</u> ZPSO002</p> <p><u>Echantillon:</u> MA2112047615/P003, réf. labo.: 22RI010359-003 MA2112047615/P004, réf. labo.: 22RI010359-004</p> <p><u>Description:</u> Peinture + Enduit à base de plâtre</p> <p><u>Composant de la construction:</u> 3 - Parois verticales intérieures - Murs et cloisons maçonnés</p> <p><u>Partie à sonder:</u> Peinture + Enduit à base de plâtre</p> <p><u>Justificatif:</u> Après analyse en laboratoire</p>	<p><u>Analyse:</u> P003, P004</p>	Idem photo : P003; P004
Cuisine	2	Mur donnant sur extérieur	Oui Cuisine : Mur donnant sur extérieur	<p><u>Identifiant:</u> ZPSO002</p> <p><u>Echantillon:</u> MA2112047615/P003, réf. labo.: 22RI010359-003 MA2112047615/P004, réf. labo.: 22RI010359-004</p> <p><u>Description:</u> Peinture + Enduit à base de plâtre</p> <p><u>Composant de la construction:</u> 3 - Parois verticales intérieures - Murs et cloisons maçonnés</p> <p><u>Partie à sonder:</u> Peinture + Enduit à base de plâtre</p> <p><u>Justificatif:</u> Après analyse en laboratoire</p>	<p><u>Analyse:</u> P003</p> <p><u>Partie analysée par le laboratoire:</u> - Phase 2 Matériau de type maillage de fibres et liant (beige) ; matériau de type système d'enduit peinture (beige) matériau semi-dur de type ciment (gris)</p> <p>Absence d'amiante</p>

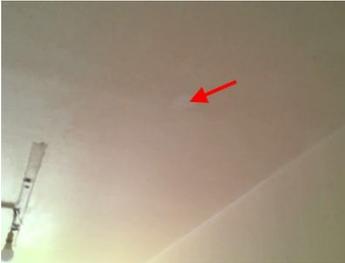
Salle de bains	3	Plafond	Sondage et extension de la ZPSO du ou des prélèvement(s) : P010, P011	<p><u>Identifiant:</u> ZPSO006 <u>Echantillon:</u> MA2112047615/P010, réf. labo.: 22RI010359-006 MA2112047615/P011, réf. labo.: 22RI010359-007 <u>Description:</u> Peinture + Enduit à base de plâtre <u>Composant de la construction:</u> 4 - Plafonds et faux plafonds - Plafonds <u>Partie à sonder:</u> Peinture + Enduit à base de plâtre <u>Justificatif:</u> Après analyse en laboratoire</p>	<p><u>Analyse:</u> P010, P011</p>	Idem photo : P010; P011
Cuisine	4	Plafond	Oui Cuisine : Plafond	<p><u>Identifiant:</u> ZPSO006 <u>Echantillon:</u> MA2112047615/P010, réf. labo.: 22RI010359-006 MA2112047615/P011, réf. labo.: 22RI010359-007 <u>Description:</u> Peinture + Enduit à base de plâtre <u>Composant de la construction:</u> 4 - Plafonds et faux plafonds - Plafonds <u>Partie à sonder:</u> Peinture + Enduit à base de plâtre <u>Justificatif:</u> Après analyse en laboratoire</p>	<p><u>Analyse:</u> P010 <u>Partie analysée par le laboratoire:</u> - Matériau de type système d'enduit peinture (beige) ; matériau semi-dur de type ciment (gris) ; Absence d'amiante</p>

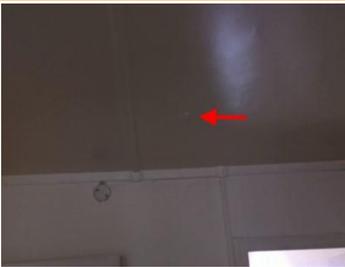
Séjour	8	Plafond	Oui Séjour : Plafond	<p><u>Identifiant:</u> ZPSO006 <u>Echantillon:</u> MA2112047615/P010, réf. labo.: 22RI010359-006 MA2112047615/P011, réf. labo.: 22RI010359-007 <u>Description:</u> Peinture + Enduit à base de plâtre <u>Composant de la construction:</u> 4 - Plafonds et faux plafonds - Plafonds <u>Partie à sonder:</u> Peinture + Enduit à base de plâtre <u>Justificatif:</u> Après analyse en laboratoire</p>	<p><u>Analyse:</u> P011 <u>Partie analysée par le laboratoire:</u> - Matériau de type peinture (beige) ; matériau semi-dur de type enduit (blanc) ; matériau semi-dur de type ciment (gris) : Absence d'amiante</p>
