Rapport de Repérage des matériaux et produits contenant de l'amiante avant réalisation de travaux dans un immeuble bâti

Numéro de dossier : MA2112047634
Rapport édité le : 31/08/2023

130 RUE DU MOULIN
BAT H (25LAD0102)
77190 DAMMARIÉ LES LYS
Bat. 130; Etage 1; Porte 2

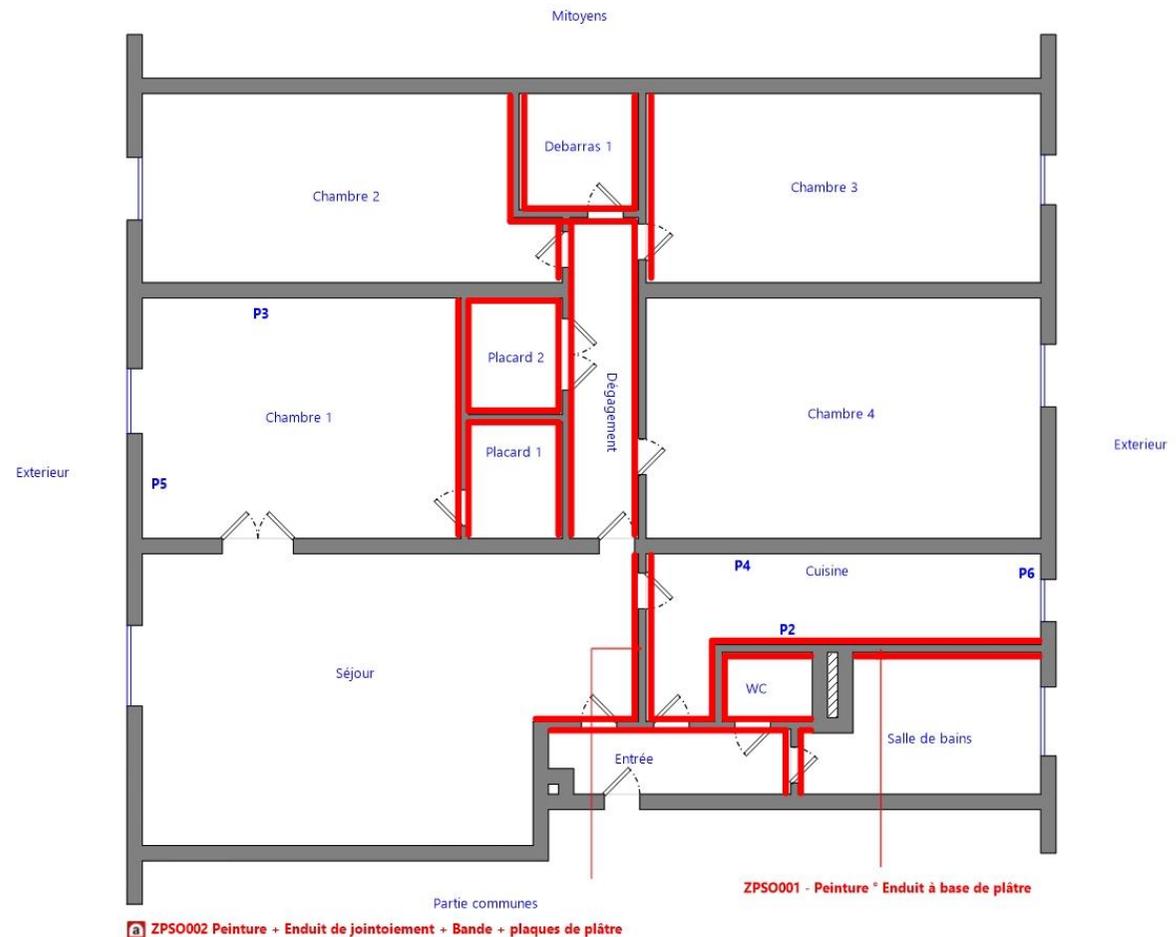
ZPSO	Niveau	Localisation	Zone	Description du prélèvement réalisé	Surface indicative
ZPSO001	1er étage/Porte102	Cuisine; WC; Salle de bains	Cloison	<p><u>Analyse : P001</u> - Matériau de type système d'enduit peinture (beige) ; matériau semi-dur (beige) ; matériau semi-dur (fibreux) (blanc) (Présence d'amiante)</p> <p><u>Analyse : P002</u> - Phase 2 Matériau de type maillage de fibres et liant (blanc) en traces ; matériau semi-dur (beige) ; matériau semi-dur (fibreux) (blanc) (Absence d'amiante)</p>	25m2
ZPSO002	1er étage/Porte102	Entrée; Séjour; Chambre 1; Placard 1; Dégagement; Chambre 2; Placard 2; Débarras; Chambre 3; Chambre 4; Cuisine; WC; Salle de bains	Cloisons avec liaisons sur murs et plafonds		50m2

Planche de repérage des matériaux et produits amiantés
Affaire	MA2112047634
Opération	LANDREIN christelle
Site	130 RUE DU MOULIN BAT H (25LAD0102) 77190 DAMMARIÉ LES LYS
Date de réalisation	31/08/2023
Matériaux et produits contenant de l'amiante	
	Surface amianté
	Linéaire / paroi amianté (type 1)
	Linéaire / paroi amianté (type 2)
	Conduit amianté
Sondages destructifs / Prélèvements	
	Px Prélèvement Positif
	Px Prélèvement négatif
	Sondage destructif
Types de murs	
	Mur Porteur
	Mur Cloison (type 1)
	Mur Cloison (type 2)
	Gaine technique
Eléments ou pièces non visités	
	Local non visité
	Elément non visité

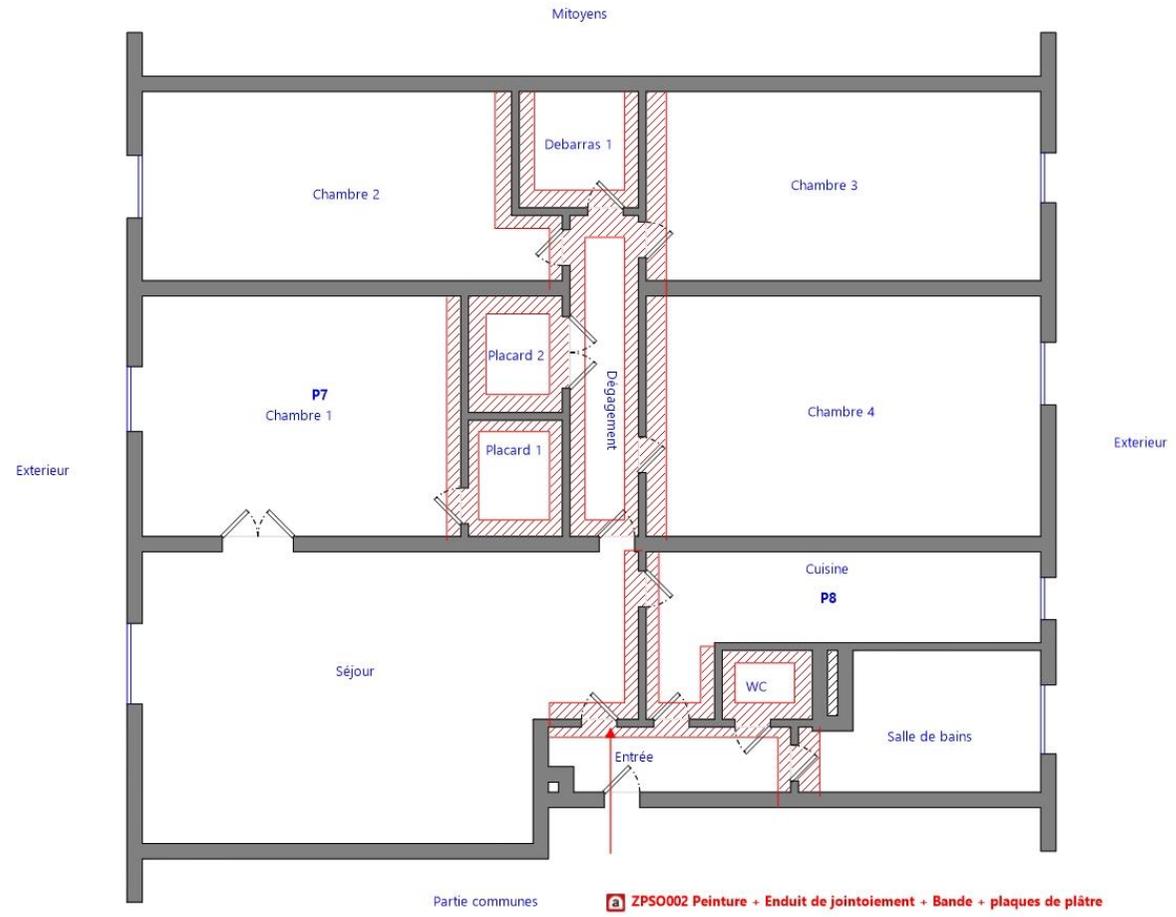
Planche de repérage des matériaux et produits amiantés	
Affaire	MA2112047634	
Opération	LANDREIN christelle	
Site	130 RUE DU MOULIN BAT H (25LAD0102) 77190 DAMMARIÉ LES LYS	
Date de réalisation	31/08/2023	
Matériaux et produits contenant de l'amiante		
	Surface amianté	
	Linéaire / paroi amianté (type 1)	
	Linéaire / paroi amianté (type 2)	
	Conduit amianté	
Sondages destructifs / Prélèvements		
	Prélèvement Positif	
	Prélèvement négatif	
	Sondage destructif	
Types de murs		
	Mur Porteur	
	Mur Cloison (type 1)	
	Mur Cloison (type 2)	
	Gaine technique	
Eléments ou pièces non visités		
	Local non visité	
	Elément non visité	
	Planche de repérage des matériaux et produits amiantés

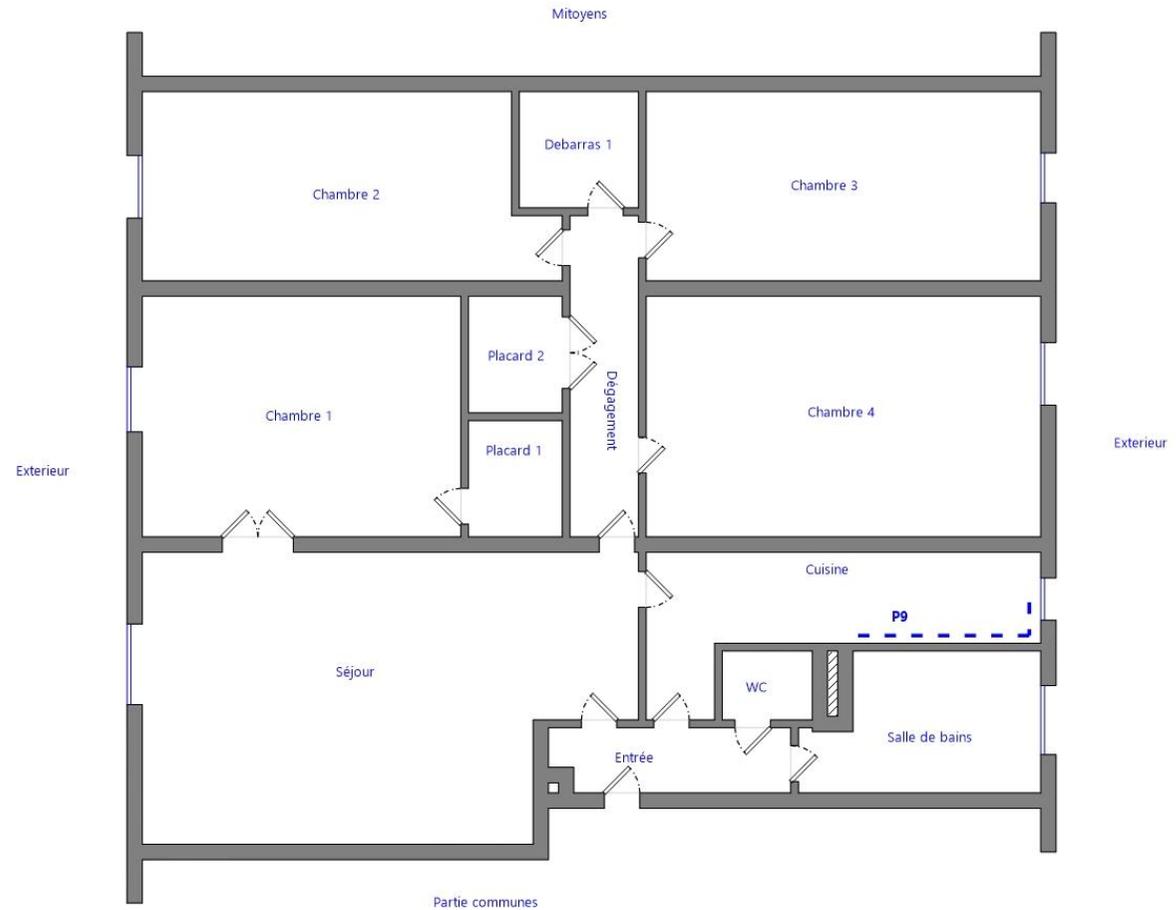
Affaire	MA2112047634
Opération	LANDREIN christelle
Site	130 RUE DU MOULIN BAT H (25LAD0102)
	77190
	DAMMARIÉ LES LYS
Date de réalisation	31/08/2023
Matériaux et produits contenant de l'amiante	
	Surface amianté
	Linéaire / paroi amianté (type 1)
	Linéaire / paroi amianté (type 2)
	Conduit amianté
Sondages destructifs / Prélèvements	
	Prélèvement Positif
	Prélèvement négatif
	Sondage destructif
Types de murs	
	Mur Porteur
	Mur Cloison (type 1)
	Mur Cloison (type 2)
	Gaine technique
Éléments ou pièces non visités	
	Local non visité
	Élément non visité
