# Rapport de Repérage Amiante avant réalisation de travaux dans un immeuble bâti

Numéro de dossier : MA2112047586  
Date d'intervention : 10/01/2022

25LAE0102  
146 RUE DU MOULIN (BAT H)  
77190 DAMMARIE LES LYS  
BAT 146. Etage 1, Porte 102

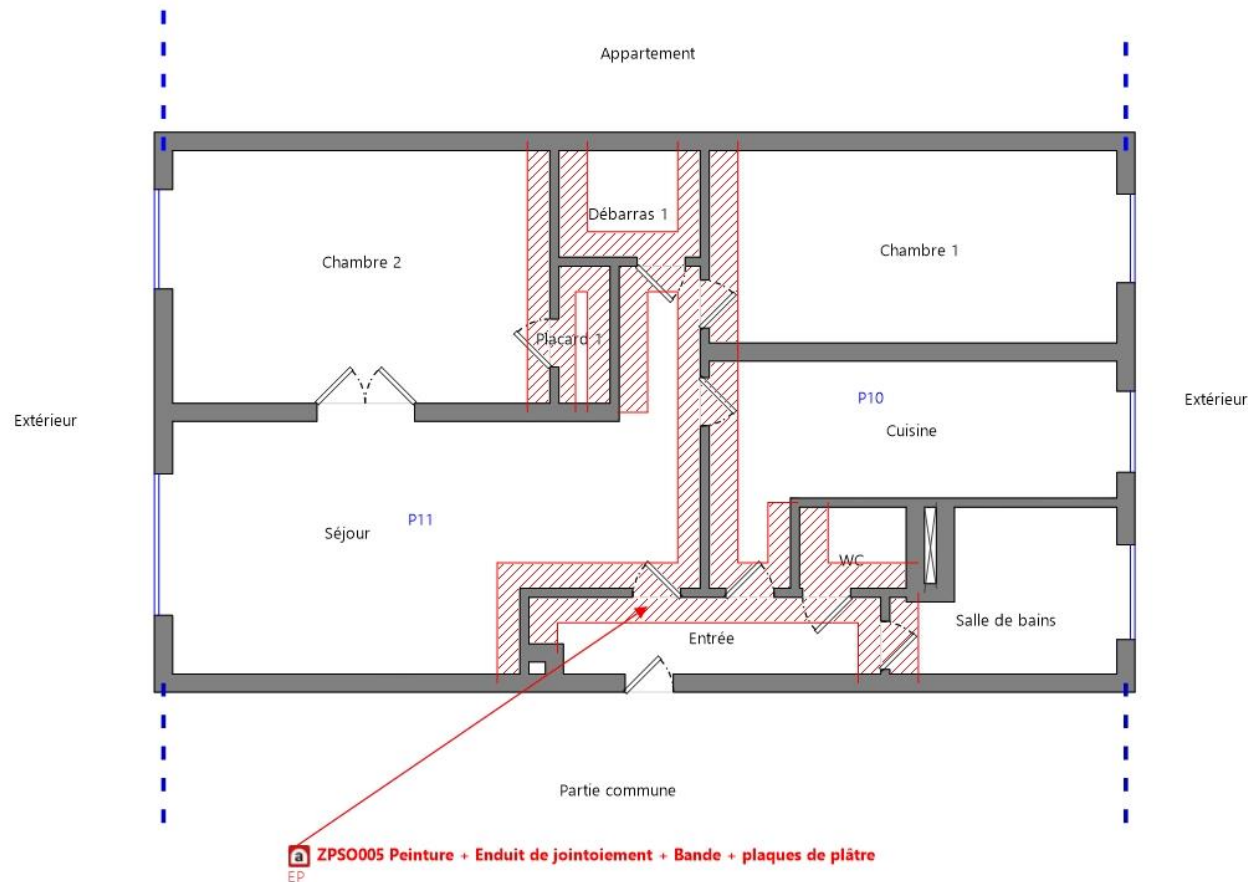
ZPSO	Niveau	Localisation	Zone	Description du prélèvement réalisé	Surface indicative
ZPSO005	1er étage Porte 102	Entrée; WC; Salle de bains; Cuisine; Chambre 1; Chambre 2; Placard 1; Séjour; Debarras 1	Cloisons avec liaisons sur murs et plafonds	<p><b>Analyse : P008</b></p> <ul style="list-style-type: none"> <li>- Phase 2 Matériau de type maillage de fibres et liant (blanc) ; matériau de type système d'enduit peinture (beige) ; matériau souple fibreux de type papier, carton (beige) ; matériau semi-dur de type enduit (beige) ; matériau souple fibreux de type papier, carton (marron) ; matériau semi-dur de type plâtre (blanc) (Présence d'amiante)</li> <li>- Phase 3 Matériau souple fibreux de type papier, carton (beige) (Absence d'amiante)</li> <li>- Phase 4 Matériau souple fibreux de type papier, carton (marron) (Absence d'amiante)</li> </ul> <p><b>Analyse : P009</b></p> <ul style="list-style-type: none"> <li>- Phase 2 Matériau de type maillage de fibres et liant (blanc) ; matériau de type peinture (blanc) ; matériau semi-dur de type enduit (beige) ; matériau souple fibreux de type papier, carton (beige) ; matériau semi-dur de type enduit (beige) ; matériau souple fibreux de type papier, carton (marron) ; matériau semi-dur de type plâtre (blanc) (Présence d'amiante)</li> <li>- Phase 3 Matériau souple fibreux de type papier, carton (beige) (Absence d'amiante)</li> <li>- Phase 4 Matériau souple fibreux de type papier, carton (marron) (Absence d'amiante)</li> </ul>	82.6m2
