Rapport de Repérage Amiante Avant réalisation de travaux dans un immeuble bâti

Numéro de dossier : M3744127
Date d'intervention : 25/10/2021

25LAE0102
146 Rue du Moulin
77190 Dammarie-les-Lys
Bat. N/A; Etage 1; Porte 2

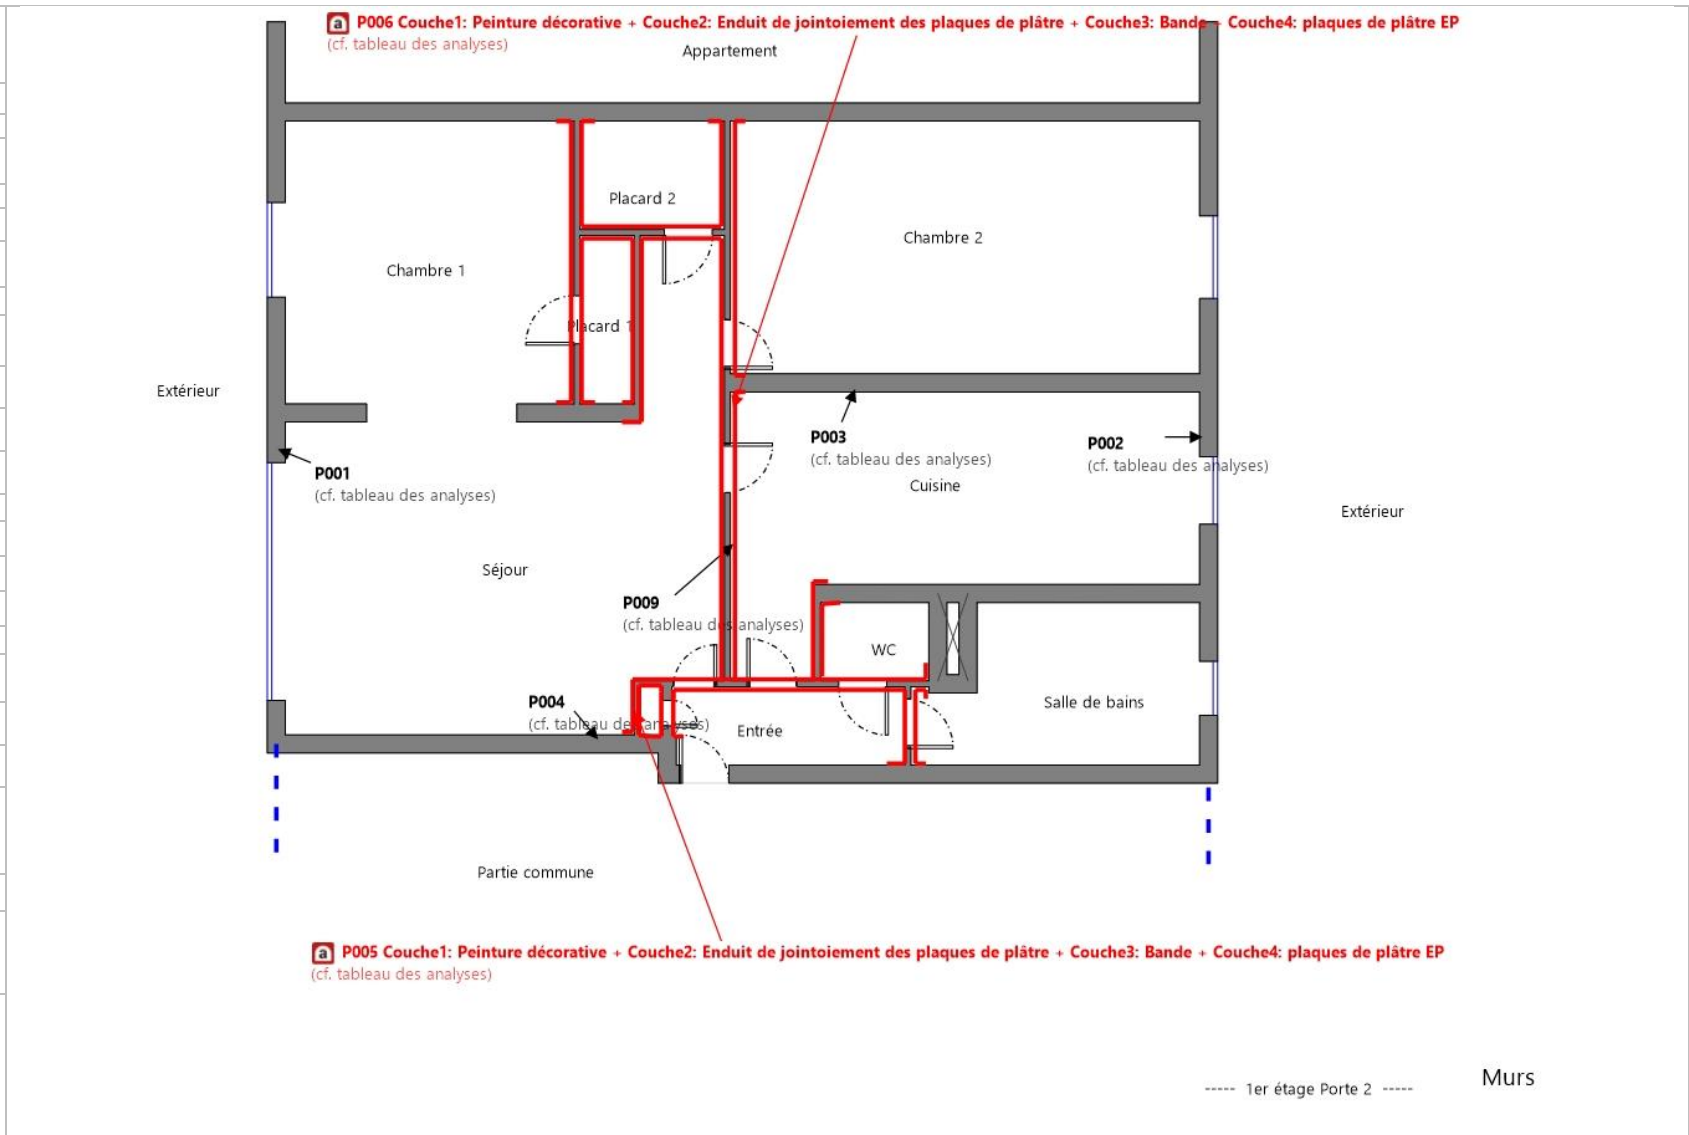
| | Planche de repérage des matériaux et produits amiantés |

| ZPSO | Niveau | Localisation | Zone | Description du prélèvement réalisé* |
|---|---|---|---|--|
| ZPSO003 | 1er étage Porte 2 | Entrée; Séjour; Chambre 1; Placard 1; Placard 2; Chambre 2; Cuisine; WC; Salle de bains | Cloisons avec liaisons sur murs et plafonds | <p>Analyse : P005</p> <ul style="list-style-type: none"> - Phase 1 Matériau de type maillage de fibres et liant (blanc) ; matériau de type système d'enduit peinture (beige) ; matériau souple fibreux de type papier, carton (blanc) ; matériau semi-dur (blanc) ; matériau souple fibreux de type papier, carton (marron) en traces ; matériau semi-dur de type plâtre (blanc) en traces (Présence d'amiante) - Phase 2 Matériau souple fibreux de type papier, carton (blanc) (Absence d'amiante) <p>Analyse : P006</p> <ul style="list-style-type: none"> - Phase 1 Matériau de type maillage de fibres et liant (blanc) ; matériau de type système d'enduit peinture (blanc) ; matériau souple fibreux de type papier, carton (blanc) ; matériau semi-dur (beige) ; matériau souple fibreux de type papier, carton (marron) ; matériau semi-dur de type plâtre (blanc) (Présence d'amiante) - Phase 2 Matériau souple fibreux de type papier, carton (blanc) (Absence d'amiante) - Phase 3 Matériau souple fibreux de type papier, carton (marron) (Absence d'amiante) |

Des matériaux amiantés ont été repéré, Adx-groupe doit procéder à la quantification de ceux-ci, nous vous invitons à appeler votre chargé d'affaire dédié ou nos bureaux afin de prévoir une mission complémentaire.
