Rapport de Repérage des matériaux et produits contenant de l'amiante avant réalisation de travaux dans un immeuble bâti

Numéro de dossier : MA2112047609
Rapport édité le : 08/09/2023

146, RUE DU MOULIN
BAT H
77190 DAMMARIE LES LYS
Etage 2; Porte 2

Lot numéro 25LAE0202,

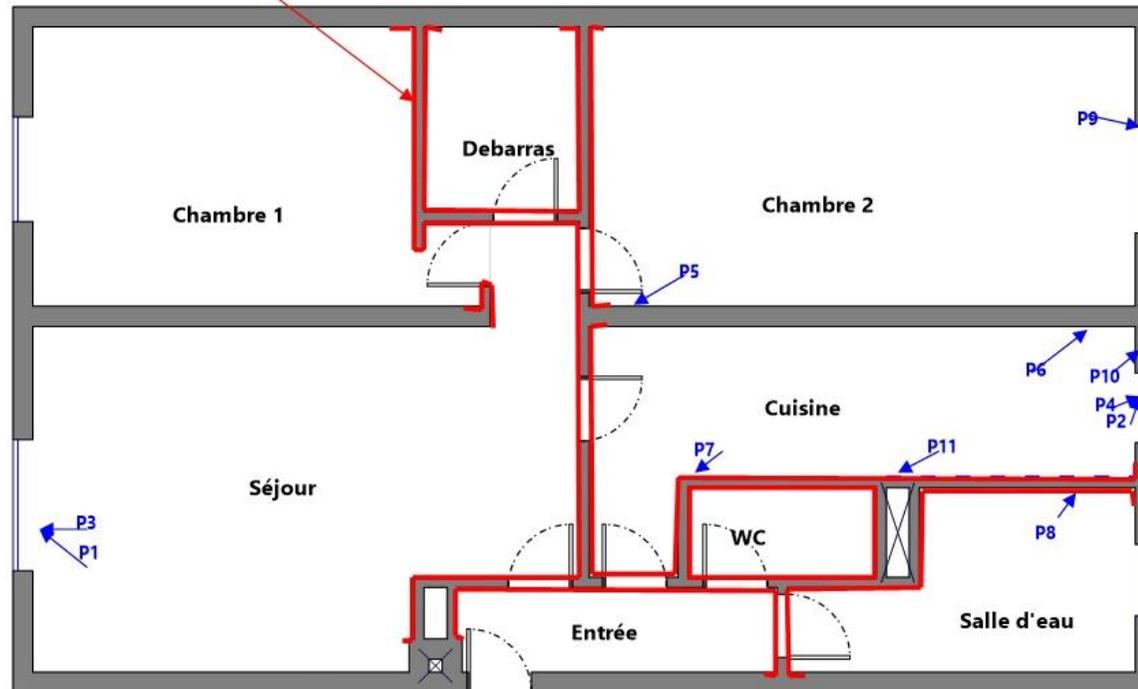
----- 2ème étage PORTE 202 -----

a ZPSO004 Couche1: Peinture décorative (pailletées, gouttelettes, ...) + Couche2: Enduit de jointoiment des plaques de plâtre
