Rapport de repérage des matériaux et produits contenant de l'amiante avant réalisation de travaux dans un immeuble bâti

Numéro de dossier : MA2112047628
Date d'édition: 17/03/2022

25LAF0001
160 RUE DU MOULIN (BAT H)
(25LAF0001)
777190 DAMMARE LES LYS
Bat. 160; Etage RDC; Porte 1

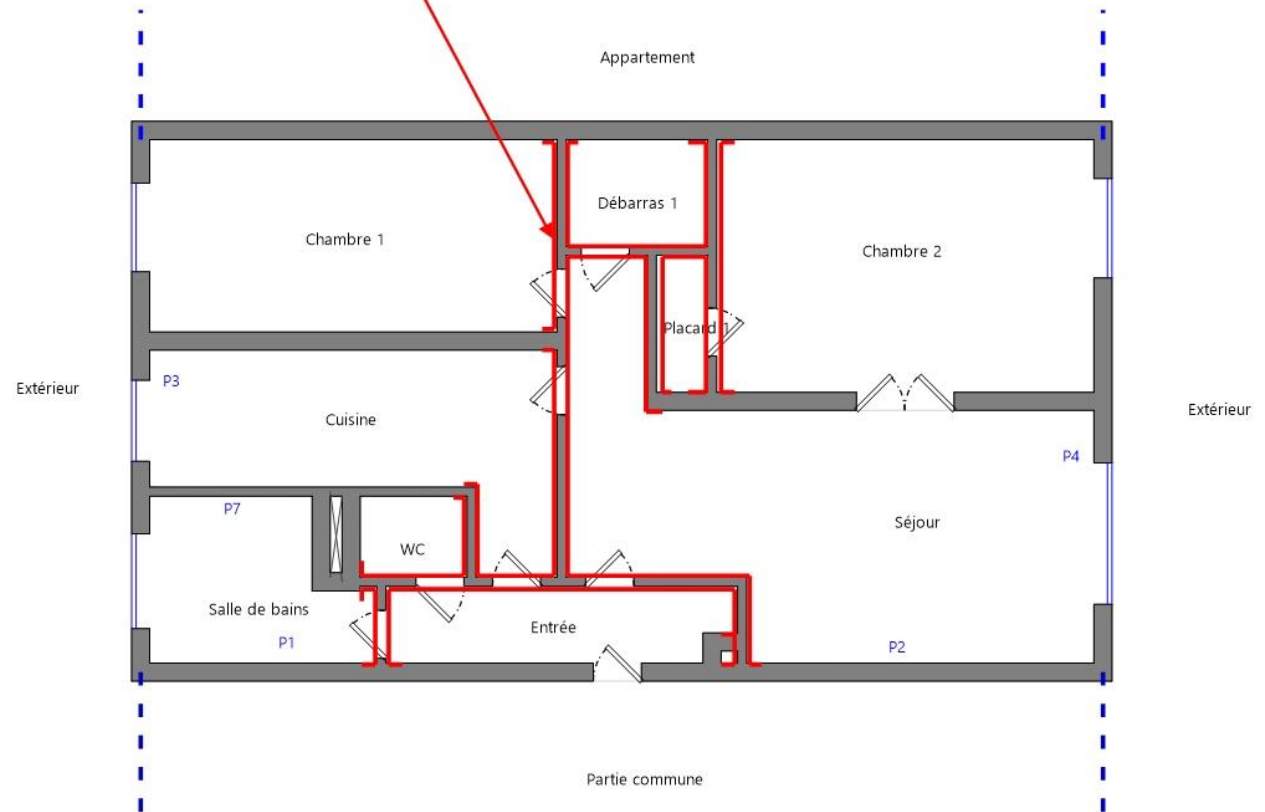
Murs

M001 Couche1: + Couche2: Peinture décorative (pailletées, gouttelettes, ...) + Couche3: Enduit de jointoiment des plaques de plâtre + Couche4: Bande + Couche5: plaques de plâtre

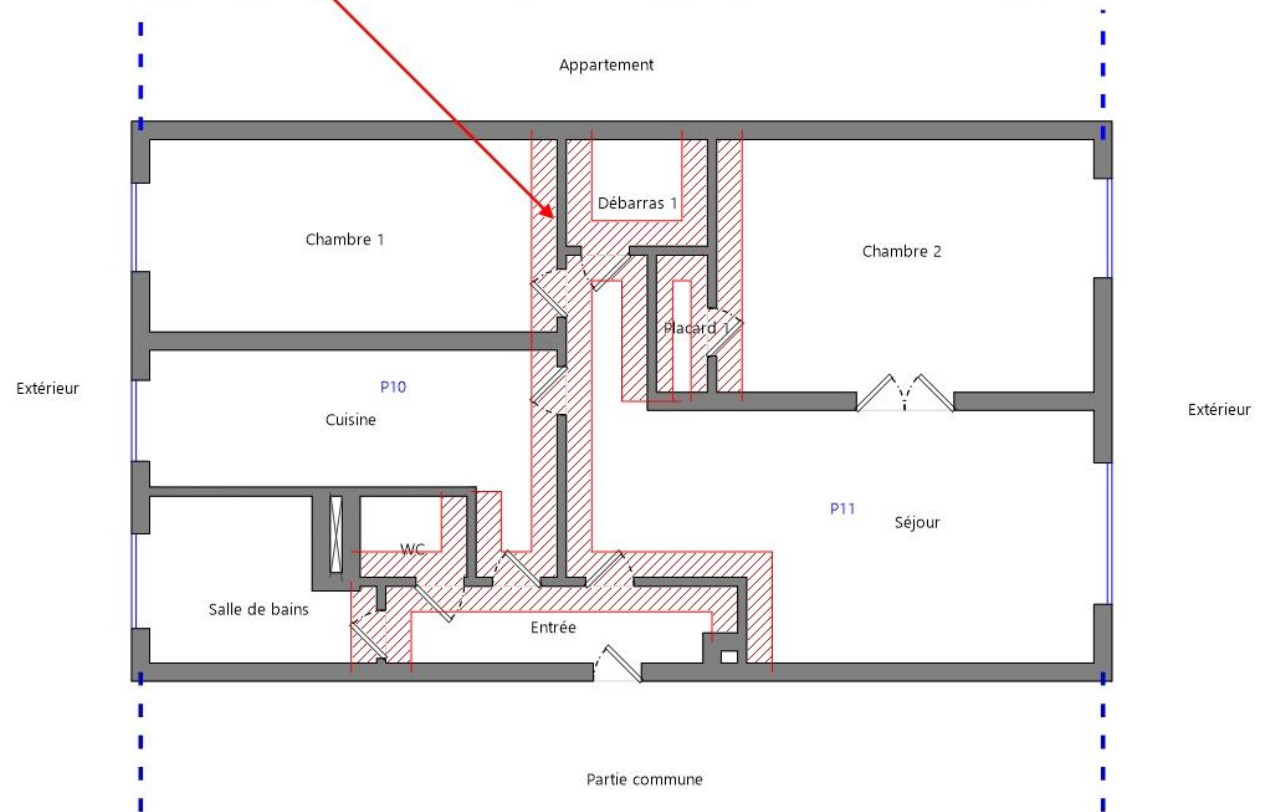
Plafonds

a M001 Couche1: + Couche2: Peinture décorative (pailletées, gouttelettes, ...) + Couche3: Enduit de jointoiement des plaques de plâtre + Couche4: Bande + Couche5: plaques de plâtre

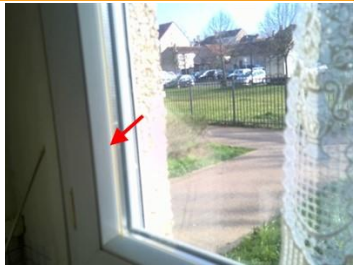
ZPSO007 : Joint de mastic de vitrage						
Niveau : Rez de chaussée Porte 1						
Localisation	n° de sondage	Zone	Prélèvement effectué / Sondage et extension	Echantillon	Analyse	Photo
Salle de bains	1	Fenêtres	Sondage et extension de la ZPSO du ou des prélèvement(s) : P012, P013	<u>Identifiant:</u> ZPSO007 <u>Echantillon:</u> MA2112047628/P012, réf. labo.: 22RI010803-008 MA2112047628/P013, réf. labo.: 22RI010803-009 <u>Description:</u> Joint de mastic de vitrage <u>Composant de la construction:</u> 2 - Parois verticales extérieures et Façades - Menuiseries extérieures <u>Partie à sonder:</u> Joint de mastic de vitrage <u>Justificatif:</u> Après analyse en laboratoire	<u>Analyse:</u> P012, P013	Idem photo : P012; P013
Cuisine	2	Fenêtres	Oui Cuisine : Fenêtres	<u>Identifiant:</u> ZPSO007 <u>Echantillon:</u> MA2112047628/P012, réf. labo.: 22RI010803-008 MA2112047628/P013, réf. labo.: 22RI010803-009 <u>Description:</u> Joint de mastic de vitrage <u>Composant de la construction:</u> 2 - Parois verticales extérieures et Façades - Menuiseries extérieures <u>Partie à sonder:</u> Joint de mastic de vitrage <u>Justificatif:</u> Après analyse en laboratoire	<u>Analyse:</u> P012 <u>Partie analysée par le laboratoire:</u> - Matériau souple de type joint (gris) : Absence d'amiante

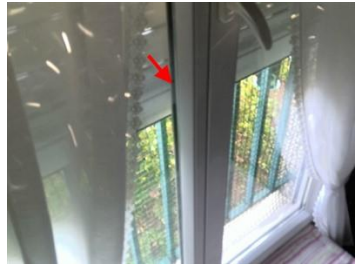
Séjour	5	Fenêtres	Oui Séjour : Fenêtres	<p><u>Identifiant:</u> ZPSO007</p> <p><u>Echantillon:</u> MA2112047628/P012, réf. labo.: 22RI010803-008 MA2112047628/P013, réf. labo.: 22RI010803-009</p> <p><u>Description:</u> Joint de mastic de vitrage</p> <p><u>Composant de la construction:</u> 2 - Parois verticales extérieures et Façades - Menuiseries extérieures</p> <p><u>Partie à sonder:</u> Joint de mastic de vitrage</p> <p><u>Justificatif:</u> Après analyse en laboratoire</p>	<p><u>Analyse:</u> P013</p> <p><u>Partie analysée par le laboratoire:</u> - Matériau souple de type joint (gris) : Absence d'amiante</p>

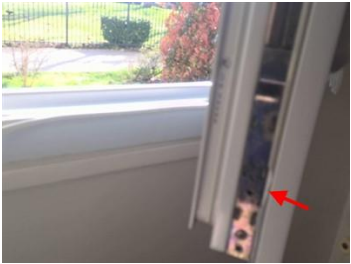
Localisation	n° de sondage	Zone	Prélèvement effectué / Sondage et extension	Echantillon	Analyse	Photo
Salle de bains	1	Fenêtres	Sondage et extension de la ZPSO du ou des prélèvement(s) : P014, P015	<p><u>Identifiant:</u> ZPSO008 <u>Echantillon:</u> MA2112047628/P014, réf. labo.: 22RI010803-010 MA2112047628/P015, réf. labo.: 22RI010803-011 <u>Description:</u> Joint de friction <u>Composant de la construction:</u> 2 - Parois verticales extérieures et Façades - Menuiseries extérieures <u>Partie à sonder:</u> Garniture de friction sur fenêtres <u>Justificatif:</u> Après analyse en laboratoire</p>	<p><u>Analyse:</u> P014, P015</p>	Idem photo : P014; P015
Cuisine	2	Fenêtres	Oui Cuisine : Fenêtres	<p><u>Identifiant:</u> ZPSO008 <u>Echantillon:</u> MA2112047628/P014, réf. labo.: 22RI010803-010 MA2112047628/P015, réf. labo.: 22RI010803-011 <u>Description:</u> Joint de friction <u>Composant de la construction:</u> 2 - Parois verticales extérieures et Façades - Menuiseries extérieures <u>Partie à sonder:</u> Garniture de friction sur fenêtres <u>Justificatif:</u> Après analyse en laboratoire</p>	<p><u>Analyse:</u> P014 <u>Partie analysée par le laboratoire:</u> - Matériau souple de type joint (gris) : Absence d'amiante</p>

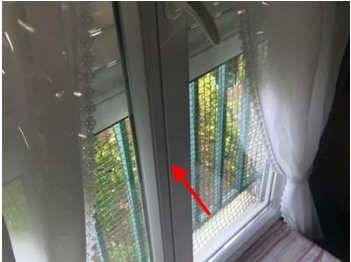
Séjour	5	Fenêtres	Oui Séjour : Fenêtres	<p><u>Identifiant:</u> ZPSO008</p> <p><u>Echantillon:</u> MA2112047628/P014, réf. labo.: 22RI010803-010 MA2112047628/P015, réf. labo.: 22RI010803-011</p> <p><u>Description:</u> Joint de friction</p> <p><u>Composant de la construction:</u> 2 - Parois verticales extérieures et Façades - Menuiseries extérieures</p> <p><u>Partie à sonder:</u> Garniture de friction sur fenêtres</p> <p><u>Justificatif:</u> Après analyse en laboratoire</p>	<p><u>Analyse:</u> P015</p> <p><u>Partie analysée par le laboratoire:</u> - Matériau souple de type joint (gris) : Absence d'amiante</p>

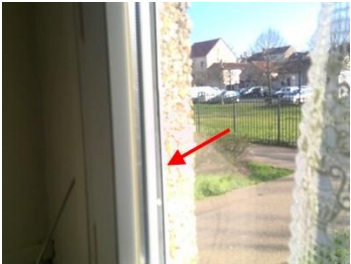
Localisation	n° de sondage	Zone	Prélèvement effectué / Sondage et extension	Echantillon	Analyse	Photo
Salle de bains	1	Fenêtres	Sondage et extension de la ZPSO du ou des prélèvement(s) : P017	<p><u>Identifiant:</u> ZPSO009 <u>Echantillon:</u> MA2112047628/P016, réf. labo.: 22RI010803-012 MA2112047628/P017, réf. labo.: 22RI010803-013 <u>Description:</u> Joint d'étanchéité entre menuiserie et structure <u>Composant de la construction:</u> 2 - Parois verticales extérieures et Façades - Menuiseries extérieures <u>Partie à sonder:</u> Joint d'étanchéité entre menuiserie et structure <u>Justificatif:</u> Après analyse en laboratoire</p>	<p><u>Analyse:</u> P016, P017</p>	Idem photo : P017
Cuisine	2	Fenêtres	Oui Cuisine : Fenêtres	<p><u>Identifiant:</u> ZPSO009 <u>Echantillon:</u> MA2112047628/P016, réf. labo.: 22RI010803-012 MA2112047628/P017, réf. labo.: 22RI010803-013 <u>Description:</u> Joint d'étanchéité entre menuiserie et structure <u>Composant de la construction:</u> 2 - Parois verticales extérieures et Façades - Menuiseries extérieures <u>Partie à sonder:</u> Joint d'étanchéité entre menuiserie et structure <u>Justificatif:</u> Après analyse en laboratoire</p>	<p><u>Analyse:</u> P016 <u>Partie analysée par le laboratoire:</u> - Matériau souple de type joint (blanc) : Absence d'amiante</p>

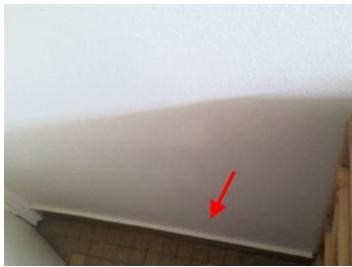
Salle de bains	3	Mur porteur	Oui Salle de bains : Mur porteur	<p><u>Identifiant:</u> ZPSO001</p> <p><u>Echantillon:</u> MA2112047628/P001, réf. labo.: 22RI010803-001 MA2112047628/P002, réf. labo.: 22RI010803-002</p> <p><u>Description:</u> Couche1: Peinture + Couche2: Enduit à base de plâtre lissé ou taloché</p> <p><u>Composant de la construction:</u> 3 - Parois verticales intérieures - Revêtements de murs, poteaux, cloisons, gaines, coffres + 3 - Parois verticales intérieures - Murs et cloisons maçonnés</p> <p><u>Partie à sonder:</u> Couche1: Peinture + Couche2: Enduit à base de plâtre lissé ou taloché</p> <p><u>Justificatif:</u> Après analyse en laboratoire</p>	<p><u>Analyse:</u> P001</p> <p><u>Partie analysée par le laboratoire:</u> - Matériau de type peinture (de différentes couleurs) ; matériau semi-dur de type enduit (blanc) ; matériau dur de type mortier, béton, chape (gris) : Absence d'amiante</p>

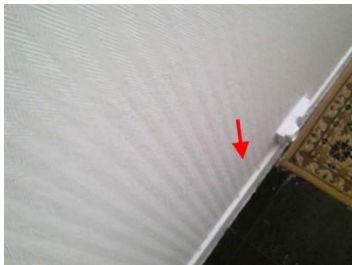
Placard 1	7	Mur porteur	Sondage et extension de la ZPSO du ou des prélèvement(s) : P001, P002	<p><u>Identifiant:</u> ZPSO001</p> <p><u>Echantillon:</u> MA2112047628/P001, réf. labo.: 22RI010803-001 MA2112047628/P002, réf. labo.: 22RI010803-002</p> <p><u>Description:</u> Couche1: Peinture + Couche2: Enduit à base de plâtre lissé ou taloché</p> <p><u>Composant de la construction:</u> 3 - Parois verticales intérieures - Revêtements de murs, poteaux, cloisons, gaines, coffres + 3 - Parois verticales intérieures - Murs et cloisons maçonnés</p> <p><u>Partie à sonder:</u> Couche1: Peinture + Couche2: Enduit à base de plâtre lissé ou taloché</p> <p><u>Justificatif:</u> Après analyse en laboratoire</p>	<p><u>Analyse:</u> P001, P002</p>	Idem photo : P001; P002
Séjour	8	Mur porteur	Oui Séjour : Mur porteur	<p><u>Identifiant:</u> ZPSO001</p> <p><u>Echantillon:</u> MA2112047628/P001, réf. labo.: 22RI010803-001 MA2112047628/P002, réf. labo.: 22RI010803-002</p> <p><u>Description:</u> Couche1: Peinture + Couche2: Enduit à base de plâtre lissé ou taloché</p> <p><u>Composant de la construction:</u> 3 - Parois verticales intérieures - Revêtements de murs, poteaux, cloisons, gaines, coffres + 3 - Parois verticales intérieures - Murs et cloisons maçonnés</p> <p><u>Partie à sonder:</u> Couche1: Peinture + Couche2: Enduit à base de plâtre lissé ou taloché</p> <p><u>Justificatif:</u> Après analyse en laboratoire</p>	<p><u>Analyse:</u> P002</p> <p><u>Partie analysée par le laboratoire:</u> - Matériau de type peinture (gris) ; matériau dur de type mortier, béton, chape (gris) : Absence d'amiante</p>

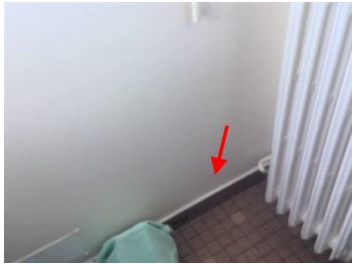
Localisation	n° de sondage	Zone	Prélèvement effectué / Sondage et extension	Echantillon	Analyse	Photo
Salle de bains	1	Mur donnant sur extérieur	Sondage et extension de la ZPSO du ou des prélèvement(s) : P003, P004	<p><u>Identifiant:</u> ZPSO002</p> <p><u>Echantillon:</u> MA2112047628/P003, réf. labo.: 22RI010803-003 MA2112047628/P004, réf. labo.: 22RI010803-004</p> <p><u>Description:</u> Peinture + Enduit à base de plâtre</p> <p><u>Composant de la construction:</u> 3 - Parois verticales intérieures - Murs et cloisons maçonnés</p> <p><u>Partie à sonder:</u> Peinture + Enduit à base de plâtre</p> <p><u>Justificatif:</u> Après analyse en laboratoire</p>	<p><u>Analyse:</u> P003, P004</p>	Idem photo : P003; P004
Cuisine	2	Mur donnant sur extérieur	Oui Cuisine : Mur donnant sur extérieur	<p><u>Identifiant:</u> ZPSO002</p> <p><u>Echantillon:</u> MA2112047628/P003, réf. labo.: 22RI010803-003 MA2112047628/P004, réf. labo.: 22RI010803-004</p> <p><u>Description:</u> Peinture + Enduit à base de plâtre</p> <p><u>Composant de la construction:</u> 3 - Parois verticales intérieures - Murs et cloisons maçonnés</p> <p><u>Partie à sonder:</u> Peinture + Enduit à base de plâtre</p> <p><u>Justificatif:</u> Après analyse en laboratoire</p>	<p><u>Analyse:</u> P003</p> <p><u>Partie analysée par le laboratoire:</u> - Matériau de type système d'enduit peinture (beige) ; matériau (gris) : Absence d'amiante</p>

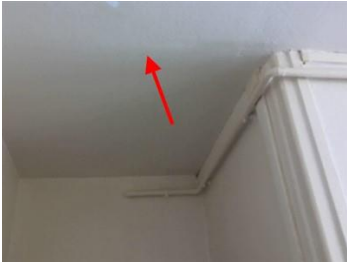
Salle de bains	3	Plafond	Sondage et extension de la ZPSO du ou des prélèvement(s) : P010, P011	<p><u>Identifiant:</u> ZPSO006</p> <p><u>Echantillon:</u> MA2112047628/P010, réf. labo.: 22RI010803-006 MA2112047628/P011, réf. labo.: 22RI010803-007</p> <p><u>Description:</u> Peinture + Enduit à base de plâtre</p> <p><u>Composant de la construction:</u> 4 - Plafonds et faux plafonds - Plafonds</p> <p><u>Partie à sonder:</u> Peinture + Enduit à base de plâtre</p> <p><u>Justificatif:</u> Après analyse en laboratoire</p>	<p><u>Analyse:</u> P010, P011</p>	Idem photo : P010; P011
Cuisine	4	Plafond	Oui Cuisine : Plafond	<p><u>Identifiant:</u> ZPSO006</p> <p><u>Echantillon:</u> MA2112047628/P010, réf. labo.: 22RI010803-006 MA2112047628/P011, réf. labo.: 22RI010803-007</p> <p><u>Description:</u> Peinture + Enduit à base de plâtre</p> <p><u>Composant de la construction:</u> 4 - Plafonds et faux plafonds - Plafonds</p> <p><u>Partie à sonder:</u> Peinture + Enduit à base de plâtre</p> <p><u>Justificatif:</u> Après analyse en laboratoire</p>	<p><u>Analyse:</u> P010</p> <p><u>Partie analysée par le laboratoire:</u> - Matériau de type peinture (beige) ; matériau semi-dur de type enduit (blanc) ; matériau semi-dur de type ciment (gris) : Absence d'amiante</p>
