# Rapport de Repérage Amiante Avant réalisation de travaux dans un immeuble bâti

Numéro de dossier : 1311648RAAT  
Date d'intervention : 03/03/2021

160 RUE DU MOULIN LOG 1  
(25LAF0401)  
77190 Dammarie les Lys

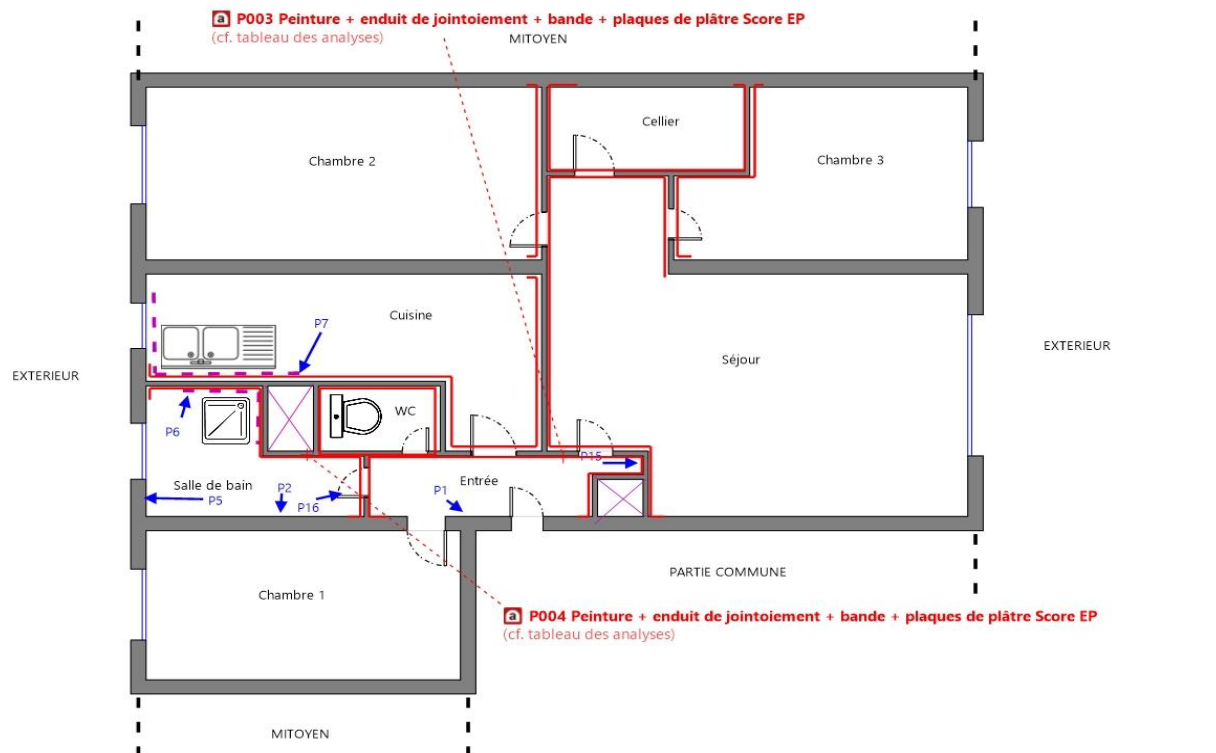
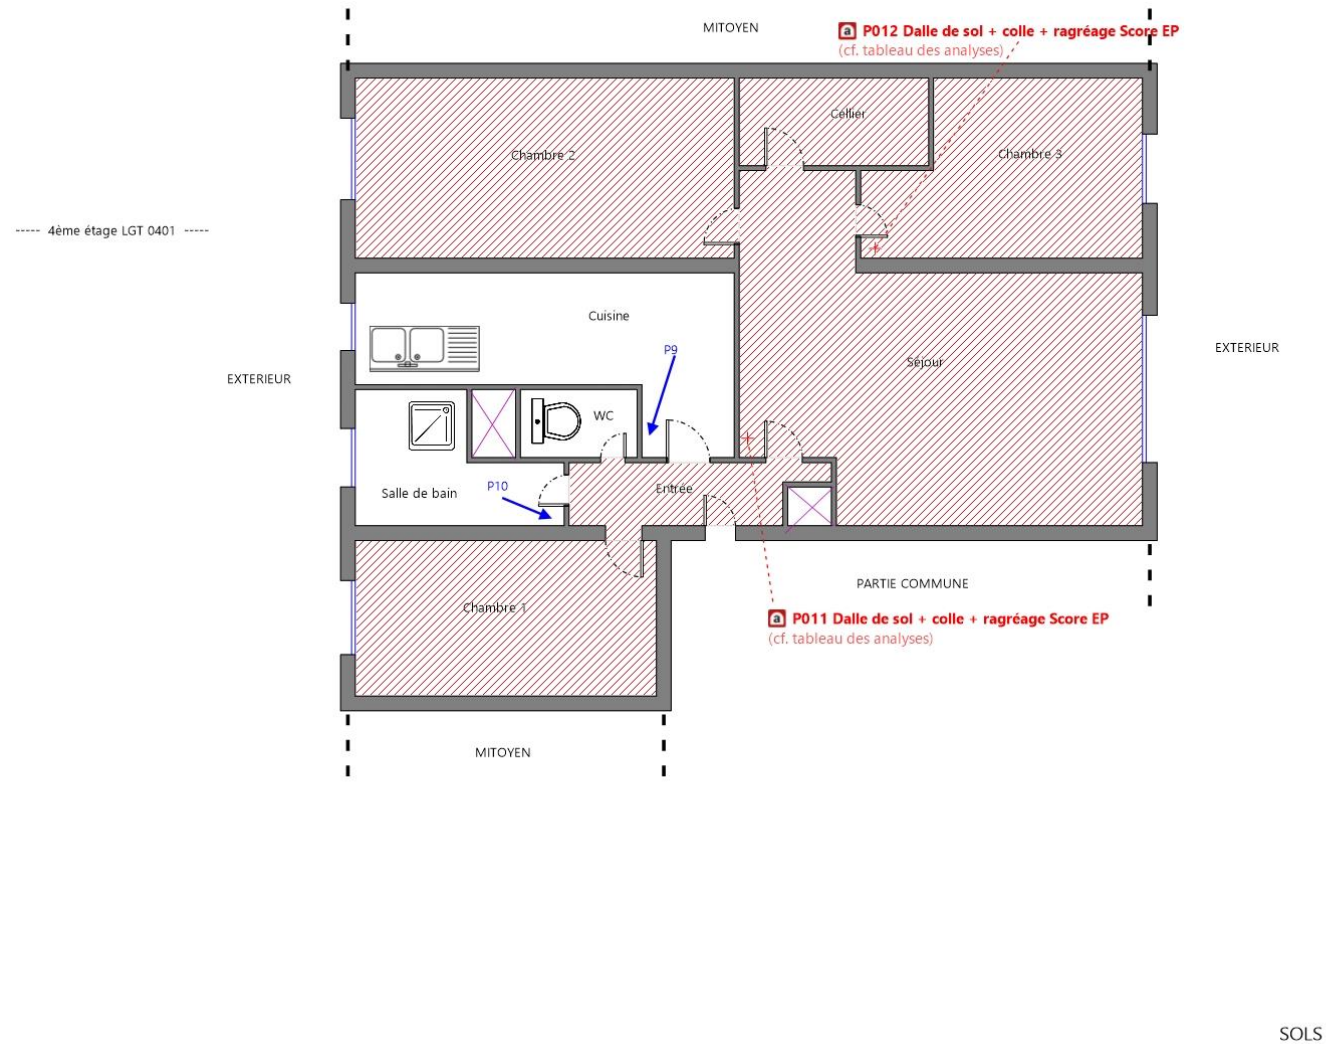
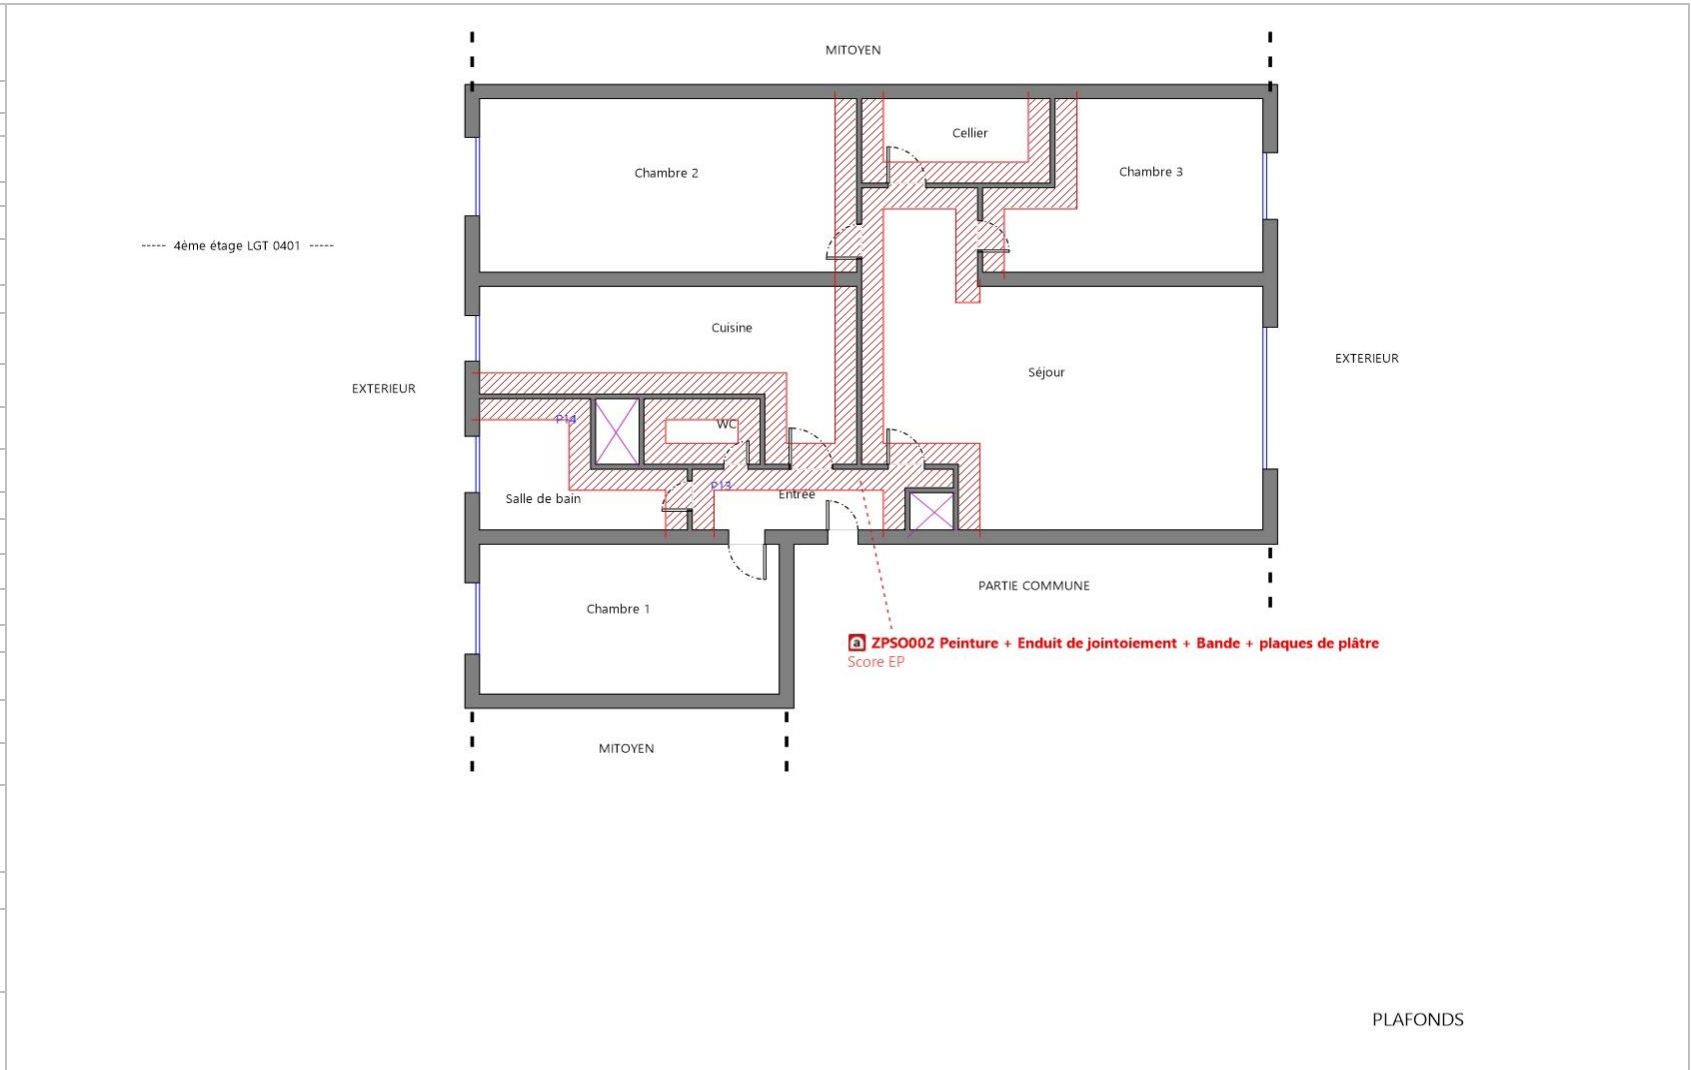
----- 4ème étage LGT 0401 -----

ZPSO007	4ème étage LGT 0401	Entrée; Chambre 1; Séjour; Chambre 2; Cellier; Chambre 3	Sol	<p><b>Analyse : P011</b></p> <ul style="list-style-type: none"> <li>- Phase 1 Matériau souple de type revêtement de sol (beige) (Absence d'amiante)</li> <li>- Phase 2 Matériau semi-dur de type dalle de sol (noir) (Présence d'amiante)</li> <li>- Phase 3 Matériau de type colle (jaune) ; matériau semi-dur de type ragréage (blanc) ; matériau de type colle (jaune) ; matériau semi-dur de type dalle de sol (noir) en traces (Présence d'amiante)</li> </ul> <p><b>Analyse : P012</b></p> <ul style="list-style-type: none"> <li>- Phase 1 Matériau souple de type revêtement de sol (beige) (Absence d'amiante)</li> <li>- Phase 2 Matériau semi-dur de type dalle de sol (noir) (Présence d'amiante)</li> <li>- Phase 3 Matériau de type colle (jaune) ; matériau de type colle bitumineux (noir) ; matériau dur de type mortier, béton, chape (gris) (Présence d'amiante)</li> </ul>

P011	<u>Identifiant:</u> ZPSO007 <u>Description:</u> Revêtement Souple + colle + ragréage	- Phase 1 Matériau souple de type revêtement de sol (beige) Absence d'amiante - Phase 2 Matériau semi-dur de type dalle de sol (noir) <b>Présence d'amiante</b> - Phase 3 Matériau de type colle (jaune) ; matériau semi-dur de type ragréage (blanc) ; matériau de type colle (jaune) ; matériau semi-dur de type dalle de sol (noir) en traces <b>Présence d'amiante</b>	<b>Présence d'amiante</b>
P012	<u>Identifiant:</u> ZPSO007 <u>Description:</u> Revêtement Souple + colle + ragréage	- Phase 1 Matériau souple de type revêtement de sol (beige) Absence d'amiante - Phase 2 Matériau semi-dur de type dalle de sol (noir) <b>Présence d'amiante</b> - Phase 3 Matériau de type colle (jaune) ; matériau de type colle bitumineux (noir) ; matériau dur de type mortier, béton, chape (gris) <b>Présence d'amiante</b>	<b>Présence d'amiante</b>

Des matériaux amiantés ont été repéré, Adx-groupe doit procéder à la quantification de ceux-ci, nous vous invitons à appeler votre chargé d'affaire dédié ou nos bureaux afin de prévoir une mission complémentaire.
