## Rapport de Repérage des matériaux et produits contenant de l'amiante avant réalisation de travaux dans un immeuble bâti

Numéro de dossier : MA2112047604  
Rapport édité le : 06/09/2023

86, 100, 116, 116, 130, 146, 160,  
176, 190 RUE DU MOULIN  
BAT H  
77190 DAMMARIE LES LYS  
Bat. 176; Etage 4; Porte 1

Lot numéro 25LAG0401,

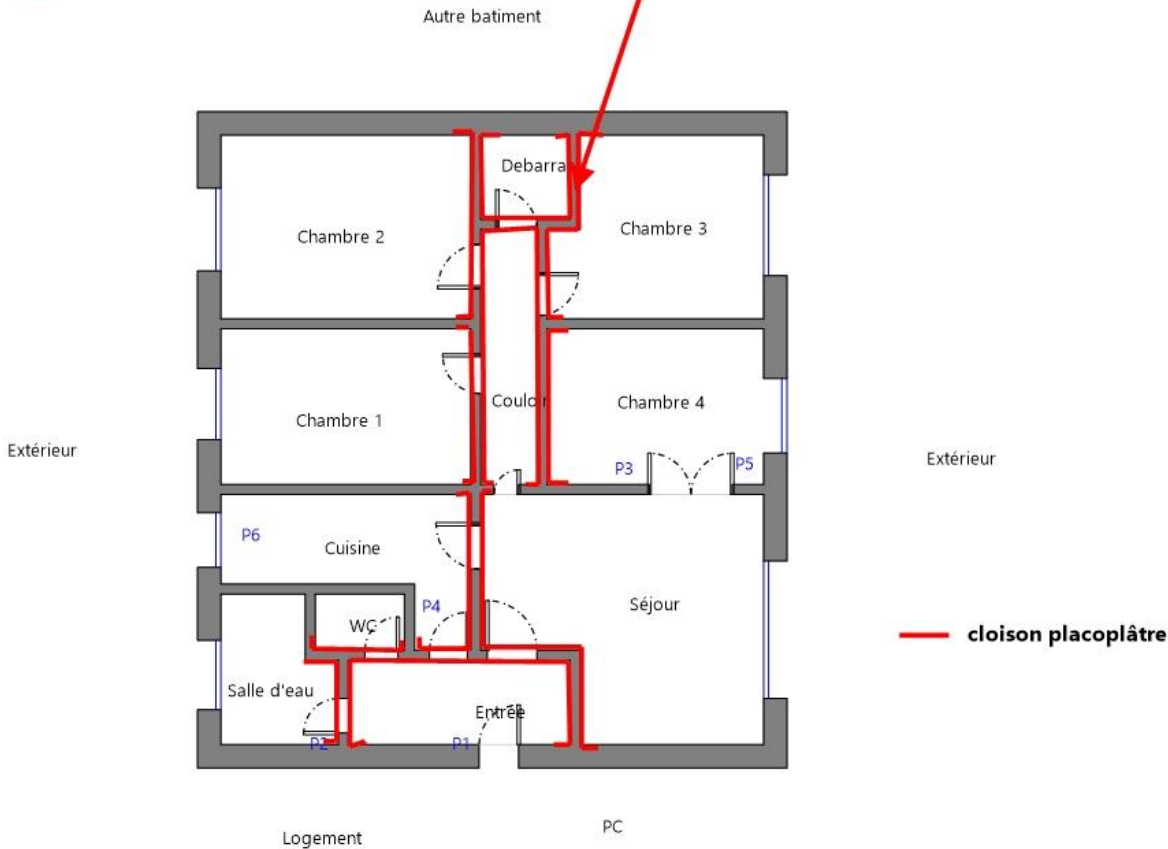
Murs

| ZPSO | Niveau | Localisation | Zone | Description du prélèvement réalisé | Surface indicative |
|---|---|---|---|---|---|
| ZPSO007 | 4ème étage | Entrée; WC; Salle d'eau; Séjour;<br>Cuisine; Couloir; Chambre 1; Chambre 2; Chambre 3; Debarras; Chambre 4 | Cloisons avec liaisons sur murs et plafonds | -sur anciennes analyses | 130m2 |

ZPSO007 Couche1: Peinture décorative (pailletées, gouttelettes, ...) + Couche2: Enduit de jointoiment des plaques de plâtre

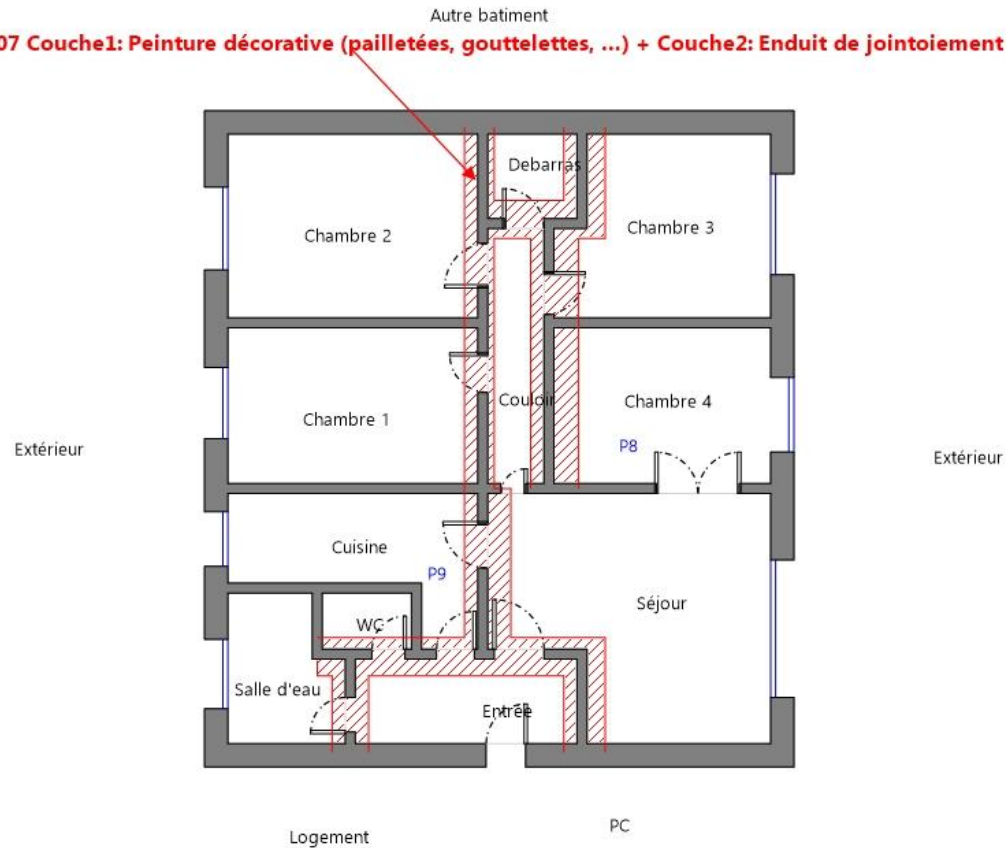
Plafonds

**a ZPSO007 Couche1: Peinture décorative (pailletées, gouttelettes, ...) + Couche2: Enduit de jointoiment des plaques de plâtre**
