Rapport de Repérage des matériaux et produits contenant de l'amiante avant réalisation de travaux dans un immeuble bâti

Numéro de dossier : MA2112047588
Rapport édité le : 13/09/2023

176 RUE DU MOULIN
BAT H
77190 DAMMARIE LES LYS
RDC; Porte 001

Lot numéro 25LAG9901,

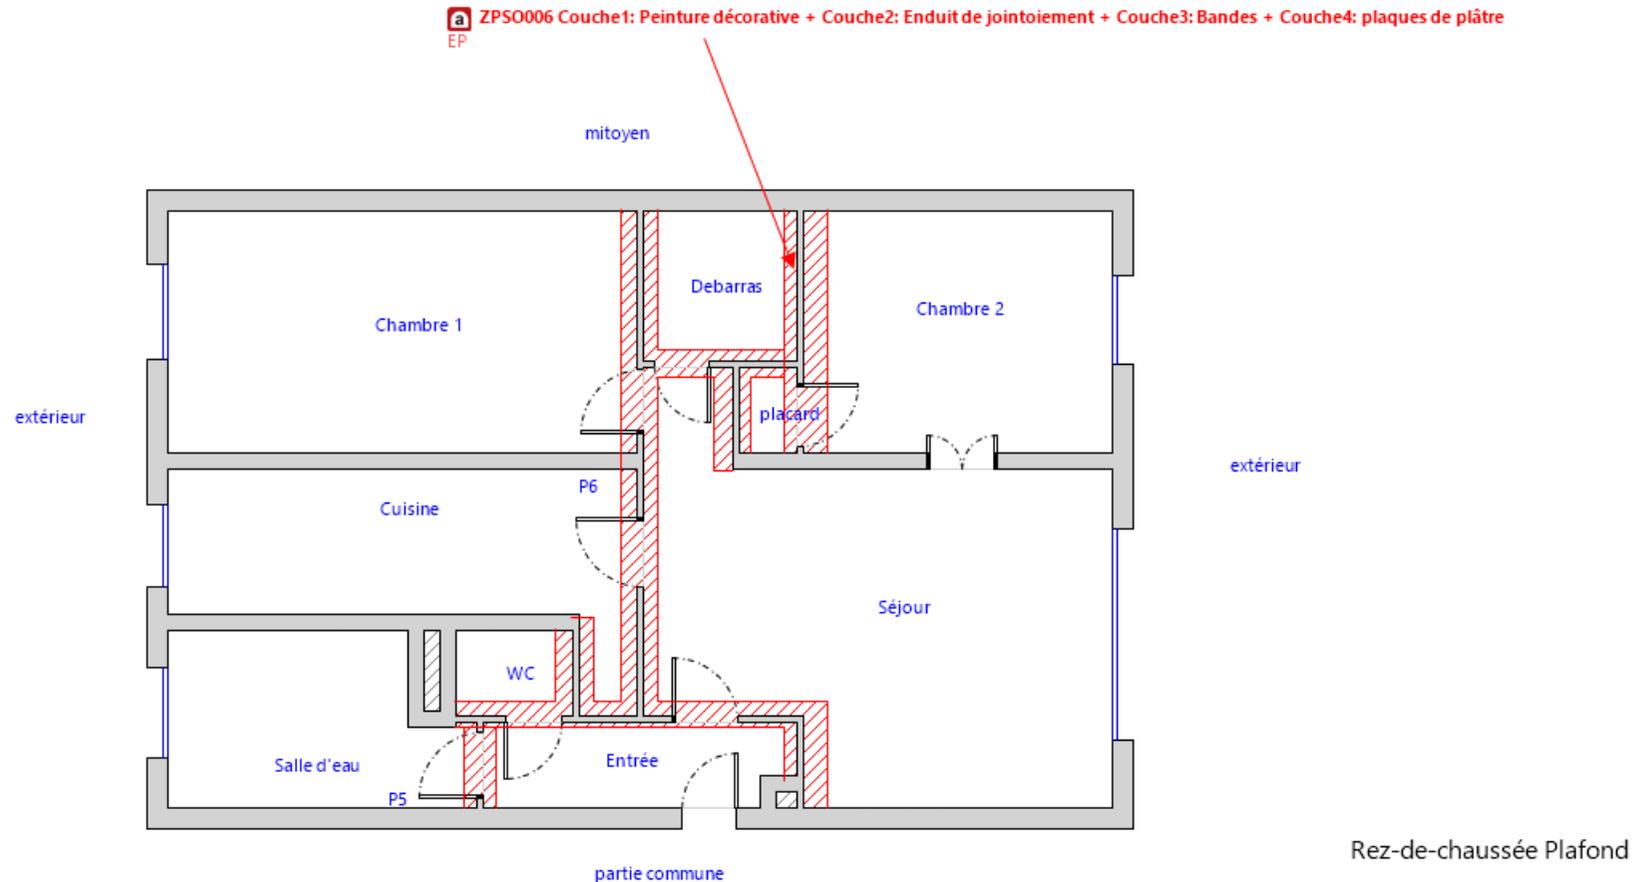
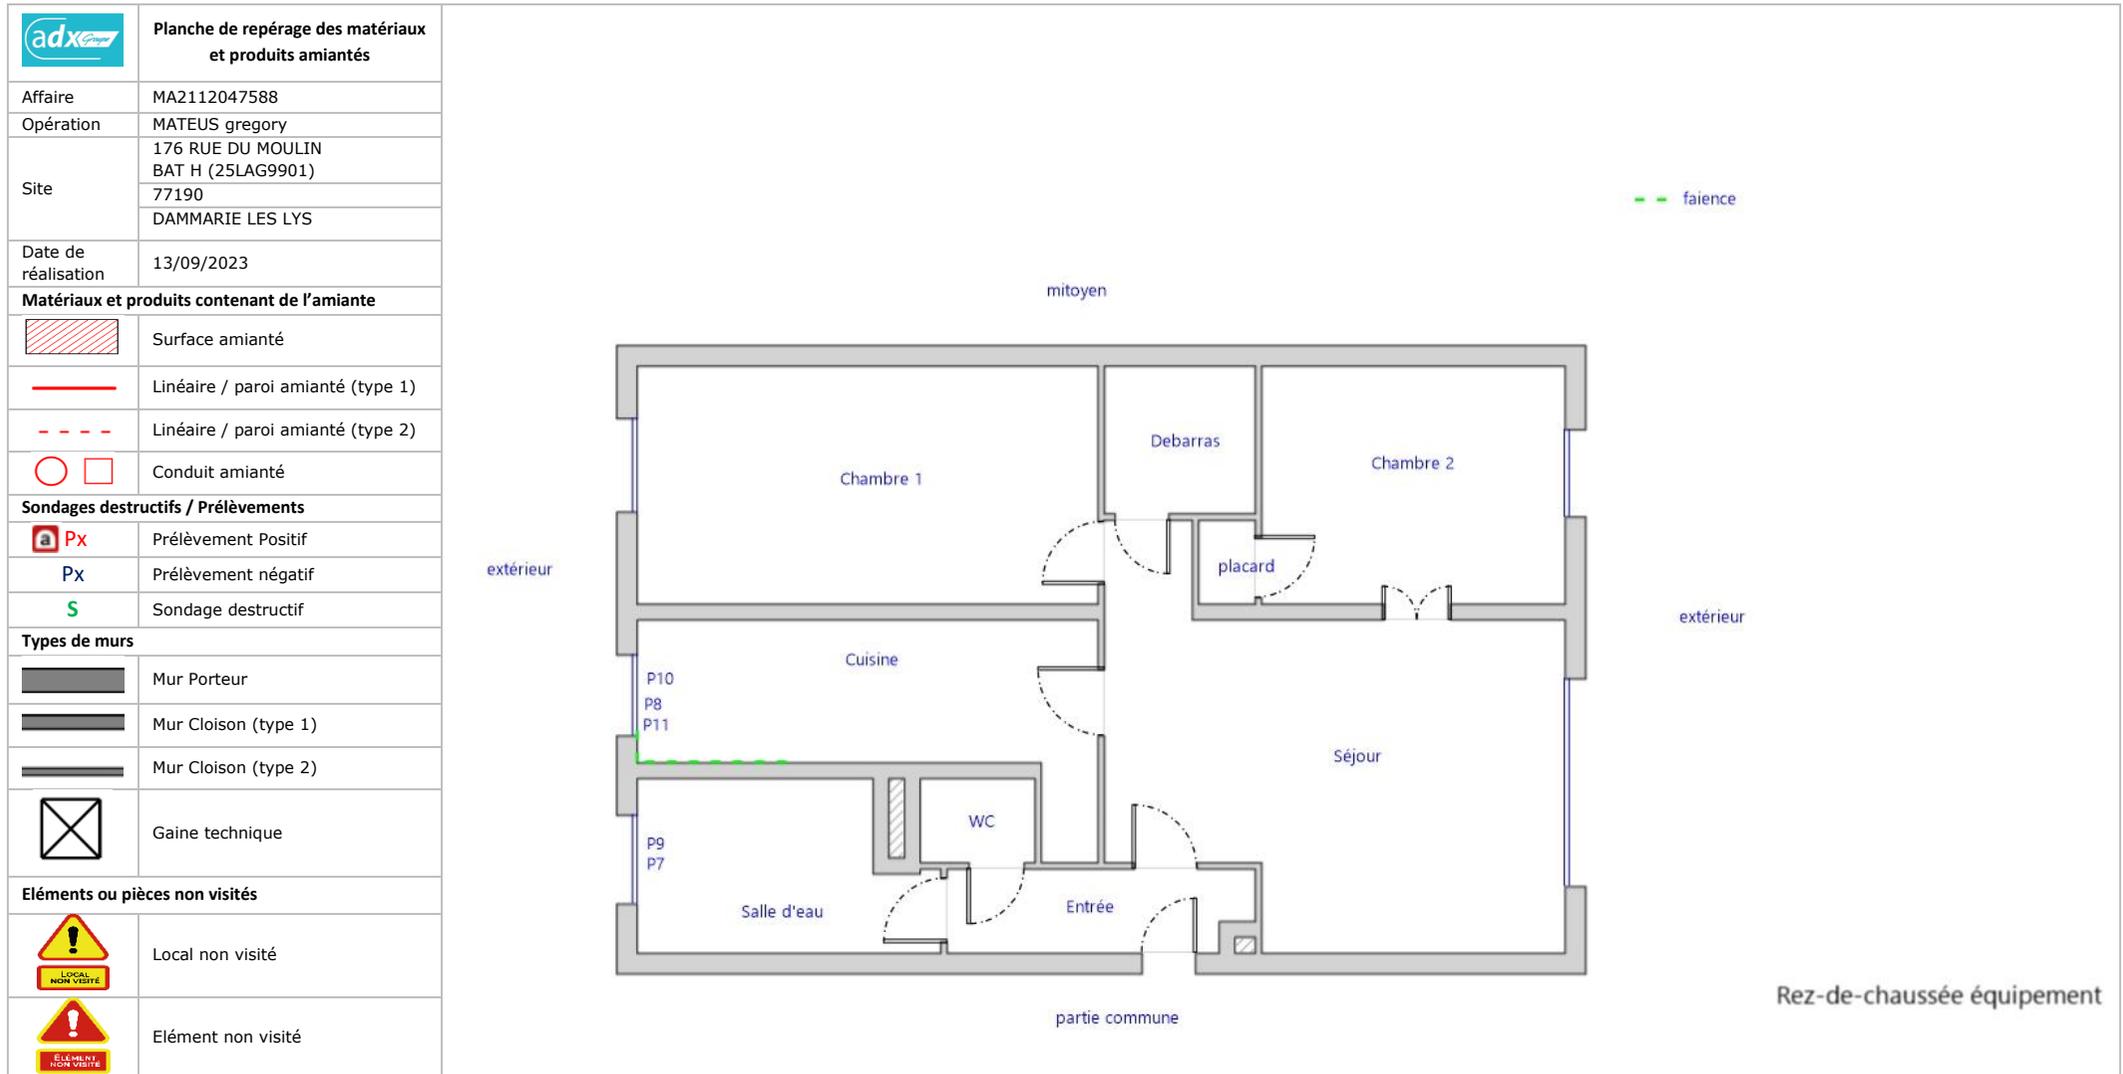
ZPSO	Niveau	Localisation	Zone	Description du prélèvement réalisé	Surface indicative
ZPSO006	Rez de chaussée	Entrée; Salle d'eau; WC; Séjour; Cuisine; Chambre 1; Debarras; Chambre 2; placard	Cloisons avec liaisons sur murs et plafonds	-	77m ²

ZPS0006 Couche1: Peinture décorative + Couche2: Enduit de jointoiment + Couche3: Bandes + Couche4: plaques de plâtre
