Rapport de repérage des matériaux et produits contenant de l'amiante avant réalisation de travaux dans un immeuble bâti

Numéro de dossier : MA2112047636
Date d'édition: 11/03/2022

25LAH0102
190 RUE DU MOULIN (BAT H)
(25LAH0102)
777190 DAMMARIÉ LES LYS
Bat. 190; Etage 1; Porte 102
Lot numéro 25LAH0102,

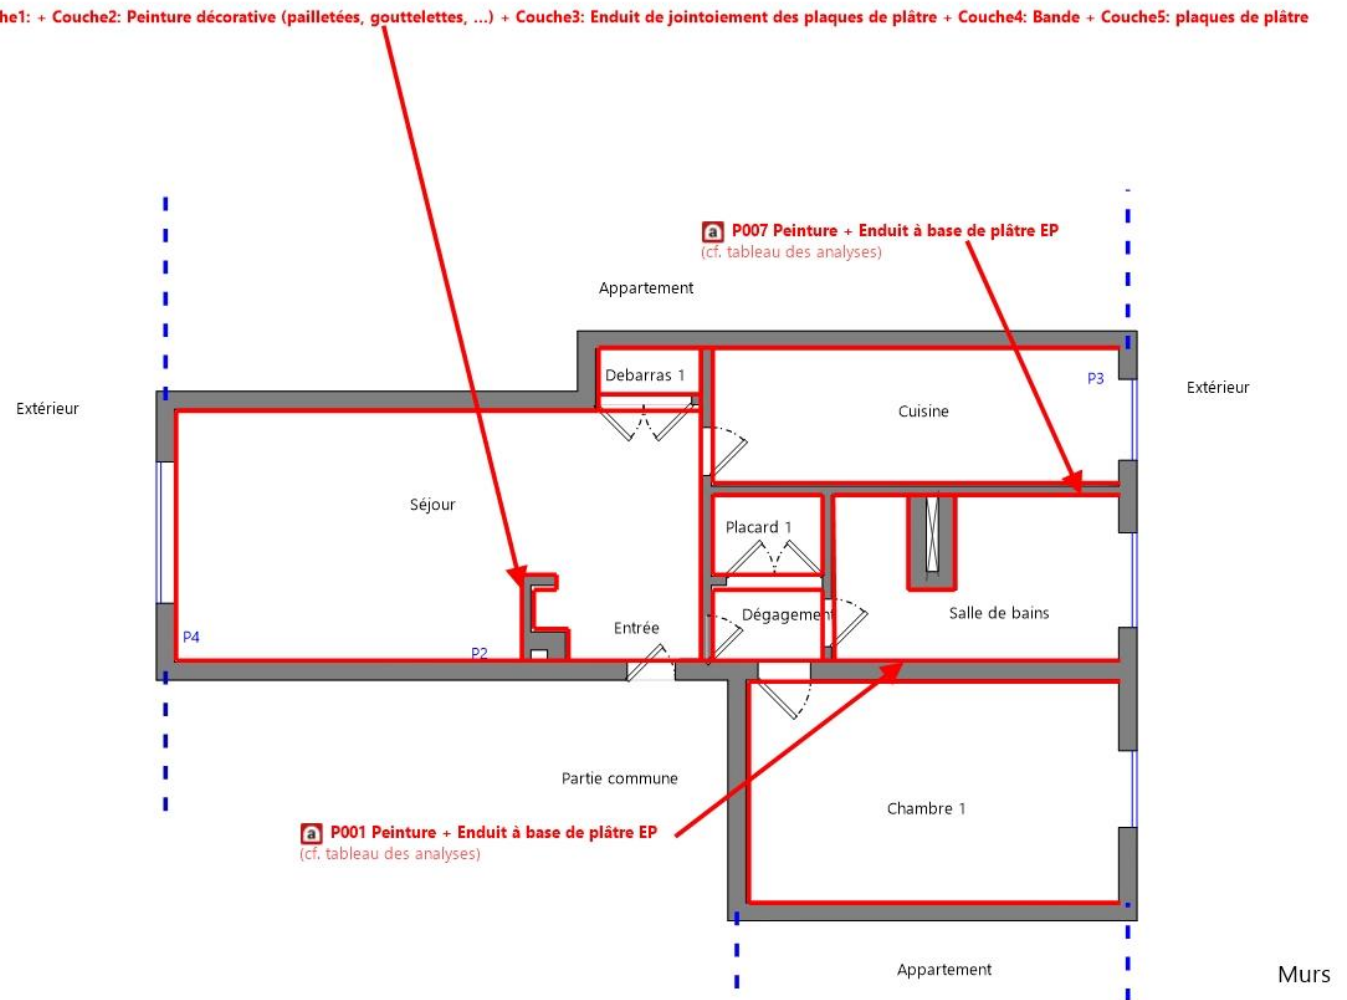
a M001 Couche1: + Couche2: Peinture décorative (pailletées, gouttelettes, ...) + Couche3: Enduit de jointoiment des plaques de plâtre + Couche4: Bande + Couche5: plaques de plâtre
EP

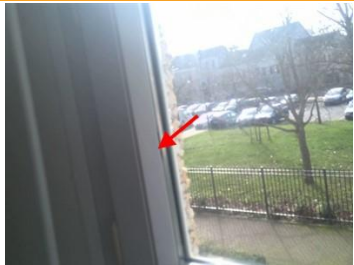
ZPSO007 : Joint de mastic de vitrage						
Niveau : 1er étage Porte 102						
Localisation	n° de sondage	Zone	Prélèvement effectué / Sondage et extension	Echantillon	Analyse	Photo
Salle de bains	1	Fenêtres	Sondage et extension de la ZPSO du ou des prélèvement(s) : P012, P013	<u>Identifiant:</u> ZPSO007 <u>Echantillon:</u> MA2112047636/P012, réf. labo.: 22RI009765-008 MA2112047636/P013, réf. labo.: 22RI009765-009 <u>Description:</u> Joint de mastic de vitrage <u>Composant de la construction:</u> 2 - Parois verticales extérieures et Façades - Menuiseries extérieures <u>Partie à sonder:</u> Joint de mastic de vitrage <u>Justificatif:</u> Après analyse en laboratoire	<u>Analyse:</u> P012, P013	Idem photo : P012; P013
Cuisine	2	Fenêtres	Oui Cuisine : Fenêtres	<u>Identifiant:</u> ZPSO007 <u>Echantillon:</u> MA2112047636/P012, réf. labo.: 22RI009765-008 MA2112047636/P013, réf. labo.: 22RI009765-009 <u>Description:</u> Joint de mastic de vitrage <u>Composant de la construction:</u> 2 - Parois verticales extérieures et Façades - Menuiseries extérieures <u>Partie à sonder:</u> Joint de mastic de vitrage <u>Justificatif:</u> Après analyse en laboratoire	<u>Analyse:</u> P012 <u>Partie analysée par le laboratoire:</u> - Matériau souple de type joint (gris) : Absence d'amiante

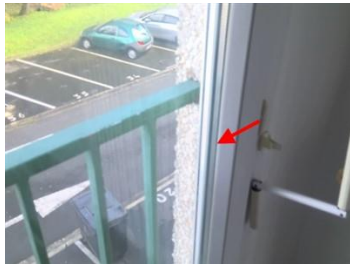
Chambre 1	3	Fenêtres	Sondage et extension de la ZPSO du ou des prélèvement(s) : P012, P013	<p><u>Identifiant:</u> ZPSO007</p> <p><u>Echantillon:</u> MA2112047636/P012, réf. labo.: 22RI009765-008 MA2112047636/P013, réf. labo.: 22RI009765-009</p> <p><u>Description:</u> Joint de mastic de vitrage</p> <p><u>Composant de la construction:</u> 2 - Parois verticales extérieures et Façades - Menuiseries extérieures</p> <p><u>Partie à sonder:</u> Joint de mastic de vitrage</p> <p><u>Justificatif:</u> Après analyse en laboratoire</p>	<p><u>Analyse:</u> P012, P013</p>	Idem photo : P012; P013
Séjour	4	Fenêtres	Oui Séjour : Fenêtres	<p><u>Identifiant:</u> ZPSO007</p> <p><u>Echantillon:</u> MA2112047636/P012, réf. labo.: 22RI009765-008 MA2112047636/P013, réf. labo.: 22RI009765-009</p> <p><u>Description:</u> Joint de mastic de vitrage</p> <p><u>Composant de la construction:</u> 2 - Parois verticales extérieures et Façades - Menuiseries extérieures</p> <p><u>Partie à sonder:</u> Joint de mastic de vitrage</p> <p><u>Justificatif:</u> Après analyse en laboratoire</p>	<p><u>Analyse:</u> P013</p> <p><u>Partie analysée par le laboratoire:</u> - Matériau souple de type joint (gris) : Absence d'amiante</p>

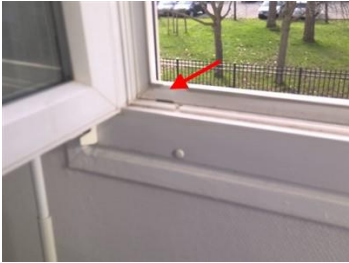
ZPSO008 : Joint de friction

Localisation	n° de sondage	Zone	Prélèvement effectué / Sondage et extension	Echantillon	Analyse	Photo
Salle de bains	1	Fenêtres	Sondage et extension de la ZPSO du ou des prélèvement(s) : P014, P015	<p><u>Identifiant:</u> ZPSO008 <u>Echantillon:</u> MA2112047636/P014, réf. labo.: 22RI009765-010 MA2112047636/P015, réf. labo.: 22RI009765-011 <u>Description:</u> Joint de friction <u>Composant de la construction:</u> 2 - Parois verticales extérieures et Façades - Menuiseries extérieures <u>Partie à sonder:</u> Garniture de friction sur fenêtres <u>Justificatif:</u> Après analyse en laboratoire</p>	<p><u>Analyse:</u> P014, P015</p>	Idem photo : P014; P015
Cuisine	2	Fenêtres	Oui Cuisine : Fenêtres	<p><u>Identifiant:</u> ZPSO008 <u>Echantillon:</u> MA2112047636/P014, réf. labo.: 22RI009765-010 MA2112047636/P015, réf. labo.: 22RI009765-011 <u>Description:</u> Joint de friction <u>Composant de la construction:</u> 2 - Parois verticales extérieures et Façades - Menuiseries extérieures <u>Partie à sonder:</u> Garniture de friction sur fenêtres <u>Justificatif:</u> Après analyse en laboratoire</p>	<p><u>Analyse:</u> P014 <u>Partie analysée par le laboratoire:</u> - Matériau souple de type joint (gris) : Absence d'amiante</p>

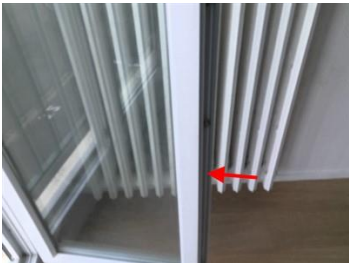
Chambre 1	3	Fenêtres	Sondage et extension de la ZPSO du ou des prélèvement(s) : P014, P015	<p><u>Identifiant:</u> ZPSO008 <u>Echantillon:</u> MA2112047636/P014, réf. labo.: 22RI009765-010 MA2112047636/P015, réf. labo.: 22RI009765-011 <u>Description:</u> Joint de friction <u>Composant de la construction:</u> 2 - Parois verticales extérieures et Façades - Menuiseries extérieures <u>Partie à sonder:</u> Garniture de friction sur fenêtres <u>Justificatif:</u> Après analyse en laboratoire</p>	<p><u>Analyse:</u> P014, P015</p>	Idem photo : P014; P015
Séjour	4	Fenêtres	Oui Séjour : Fenêtres	<p><u>Identifiant:</u> ZPSO008 <u>Echantillon:</u> MA2112047636/P014, réf. labo.: 22RI009765-010 MA2112047636/P015, réf. labo.: 22RI009765-011 <u>Description:</u> Joint de friction <u>Composant de la construction:</u> 2 - Parois verticales extérieures et Façades - Menuiseries extérieures <u>Partie à sonder:</u> Garniture de friction sur fenêtres <u>Justificatif:</u> Après analyse en laboratoire</p>	<p><u>Analyse:</u> P015 <u>Partie analysée par le laboratoire:</u> - Matériau souple de type joint (gris) : Absence d'amiante</p>

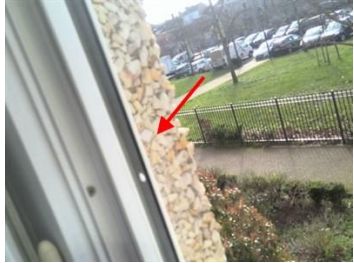
ZPSO009 : Joint d'étanchéité entre menuiserie et structure

Localisation	n° de sondage	Zone	Prélèvement effectué / Sondage et extension	Echantillon	Analyse	Photo
Salle de bains	1	Fenêtres	Sondage et extension de la ZPSO du ou des prélèvement(s) : P017	<p><u>Identifiant:</u> ZPSO009</p> <p><u>Echantillon:</u> MA2112047636/P016, réf. labo.: 22RI009765-012 MA2112047636/P017, réf. labo.: 22RI009765-013</p> <p><u>Description:</u> Joint d'étanchéité entre menuiserie et structure</p> <p><u>Composant de la construction:</u> 2 - Parois verticales extérieures et Façades - Menuiseries extérieures</p> <p><u>Partie à sonder:</u> Joint d'étanchéité entre menuiserie et structure</p> <p><u>Justificatif:</u> Après analyse en laboratoire</p>	<p><u>Analyse:</u> P016, P017</p>	Idem photo : P017
Cuisine	2	Fenêtres	Oui Cuisine : Fenêtres	<p><u>Identifiant:</u> ZPSO009</p> <p><u>Echantillon:</u> MA2112047636/P016, réf. labo.: 22RI009765-012 MA2112047636/P017, réf. labo.: 22RI009765-013</p> <p><u>Description:</u> Joint d'étanchéité entre menuiserie et structure</p> <p><u>Composant de la construction:</u> 2 - Parois verticales extérieures et Façades - Menuiseries extérieures</p> <p><u>Partie à sonder:</u> Joint d'étanchéité entre menuiserie et structure</p> <p><u>Justificatif:</u> Après analyse en laboratoire</p>	<p><u>Analyse:</u> P016</p> <p><u>Partie analysée par le laboratoire:</u> - Matériau souple de type joint (blanc) : Absence d'amiante</p>

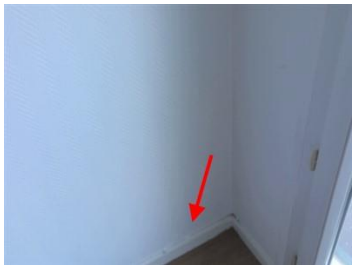
ZPSO001 : Couche1: Peinture + Couche2: Enduit à base de plâtre lissé ou taloché

Localisation	n° de sondage	Zone	Prélèvement effectué / Sondage et extension	Echantillon	Analyse	Photo
Entrée	1	Mur porteur	Sondage et extension de la ZPSO du ou des prélèvement(s) : P001, P002	<p><u>Identifiant:</u> ZPSO001</p> <p><u>Echantillon:</u> MA2112047636/P001, réf. labo.: 22RI009765-001 MA2112047636/P002, réf. labo.: 22RI009765-002</p> <p><u>Description:</u> Couche1: Peinture + Couche2: Enduit à base de plâtre lissé ou taloché</p> <p><u>Composant de la construction:</u> 3 - Parois verticales intérieures - Revêtements de murs, poteaux, cloisons, gaines, coffres + 3 - Parois verticales intérieures - Murs et cloisons maçonnés</p> <p><u>Partie à sonder:</u> Couche1: Peinture + Couche2: Enduit à base de plâtre lissé ou taloché</p> <p><u>Justificatif:</u> Après analyse en laboratoire</p>	<p><u>Analyse:</u> P001, P002</p>	Idem photo : P001; P002
Salle de bains	2	Mur porteur	Oui Salle de bains : Mur porteur	<p><u>Identifiant:</u> ZPSO001</p> <p><u>Echantillon:</u> MA2112047636/P001, réf. labo.: 22RI009765-001 MA2112047636/P002, réf. labo.: 22RI009765-002</p> <p><u>Description:</u> Couche1: Peinture + Couche2: Enduit à base de plâtre lissé ou taloché</p> <p><u>Composant de la construction:</u> 3 - Parois verticales intérieures - Revêtements de murs, poteaux, cloisons, gaines, coffres + 3 - Parois verticales intérieures - Murs et cloisons maçonnés</p> <p><u>Partie à sonder:</u> Couche1: Peinture + Couche2: Enduit à base de plâtre lissé ou taloché</p> <p><u>Justificatif:</u> Après analyse en laboratoire</p>	<p><u>Analyse:</u> P001</p> <p><u>Partie analysée par le laboratoire:</u> - Phase 2 Matériau de type maillage de fibres et liant (blanc) ; matériau de type système d'enduit peinture (vert) ; matériau dur de type mortier, béton, chape (gris) Présence d'amiante</p>

Chambre 1	4	Mur porteur	Sondage et extension de la ZPSO du ou des prélèvement(s) : P001, P002	<p><u>Identifiant:</u> ZPSO001</p> <p><u>Echantillon:</u> MA2112047636/P001, réf. labo.: 22RI009765-001 MA2112047636/P002, réf. labo.: 22RI009765-002</p> <p><u>Description:</u> Couche1: Peinture + Couche2: Enduit à base de plâtre lissé ou taloché</p> <p><u>Composant de la construction:</u> 3 - Parois verticales intérieures - Revêtements de murs, poteaux, cloisons, gaines, coffres + 3 - Parois verticales intérieures - Murs et cloisons maçonnés</p> <p><u>Partie à sonder:</u> Couche1: Peinture + Couche2: Enduit à base de plâtre lissé ou taloché</p> <p><u>Justificatif:</u> Après analyse en laboratoire</p>	<p><u>Analyse:</u> P001, P002</p>	Idem photo : P001; P002
Séjour	5	Mur porteur	Oui Séjour : Mur porteur	<p><u>Identifiant:</u> ZPSO001</p> <p><u>Echantillon:</u> MA2112047636/P001, réf. labo.: 22RI009765-001 MA2112047636/P002, réf. labo.: 22RI009765-002</p> <p><u>Description:</u> Couche1: Peinture + Couche2: Enduit à base de plâtre lissé ou taloché</p> <p><u>Composant de la construction:</u> 3 - Parois verticales intérieures - Revêtements de murs, poteaux, cloisons, gaines, coffres + 3 - Parois verticales intérieures - Murs et cloisons maçonnés</p> <p><u>Partie à sonder:</u> Couche1: Peinture + Couche2: Enduit à base de plâtre lissé ou taloché</p> <p><u>Justificatif:</u> Après analyse en laboratoire</p>	<p><u>Analyse:</u> P002</p> <p><u>Partie analysée par le laboratoire:</u> - Phase 2 Matériau de type maillage de fibres et liant (blanc) ; matériau semi-dur de type enduit (blanc) ; matériau dur de type mortier, béton, chape (gris) Absence d'amiante</p>

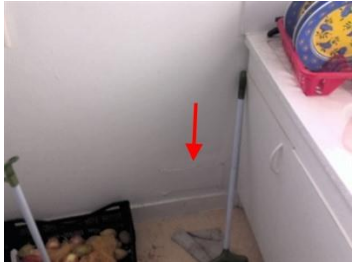
ZPSO002 : Peinture + Enduit à base de plâtre

Localisation	n° de sondage	Zone	Prélèvement effectué / Sondage et extension	Echantillon	Analyse	Photo
Salle de bains	1	Mur donnant sur extérieur	Sondage et extension de la ZPSO du ou des prélèvement(s) : P003, P004	<p><u>Identifiant:</u> ZPSO002</p> <p><u>Echantillon:</u> MA2112047636/P003, réf. labo.: 22RI009765-003 MA2112047636/P004, réf. labo.: 22RI009765-004</p> <p><u>Description:</u> Peinture + Enduit à base de plâtre</p> <p><u>Composant de la construction:</u> 3 - Parois verticales intérieures - Murs et cloisons maçonnés</p> <p><u>Partie à sonder:</u> Peinture + Enduit à base de plâtre</p> <p><u>Justificatif:</u> Après analyse en laboratoire</p>	<p><u>Analyse:</u> P003, P004</p>	Idem photo : P003; P004
Cuisine	2	Mur donnant sur extérieur	Oui Cuisine : Mur donnant sur extérieur	<p><u>Identifiant:</u> ZPSO002</p> <p><u>Echantillon:</u> MA2112047636/P003, réf. labo.: 22RI009765-003 MA2112047636/P004, réf. labo.: 22RI009765-004</p> <p><u>Description:</u> Peinture + Enduit à base de plâtre</p> <p><u>Composant de la construction:</u> 3 - Parois verticales intérieures - Murs et cloisons maçonnés</p> <p><u>Partie à sonder:</u> Peinture + Enduit à base de plâtre</p> <p><u>Justificatif:</u> Après analyse en laboratoire</p>	<p><u>Analyse:</u> P003</p> <p><u>Partie analysée par le laboratoire:</u> - Phase 2 Matériau de type maillage de fibres et liant (blanc) ; matériau de type système d'enduit peinture (beige) ; matériau dur de type mortier, béton, chape (gris) Absence d'amiante</p>

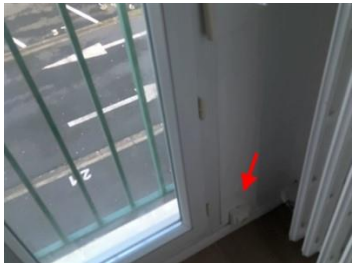
Chambre 1	3	Mur donnant sur extérieur	Sondage et extension de la ZPSO du ou des prélèvement(s) : P003, P004	<p><u>Identifiant:</u> ZPSO002</p> <p><u>Echantillon:</u> MA2112047636/P003, réf. labo.: 22RI009765-003 MA2112047636/P004, réf. labo.: 22RI009765-004</p> <p><u>Description:</u> Peinture + Enduit à base de plâtre</p> <p><u>Composant de la construction:</u> 3 - Parois verticales intérieures - Murs et cloisons maçonnés</p> <p><u>Partie à sonder:</u> Peinture + Enduit à base de plâtre</p> <p><u>Justificatif:</u> Après analyse en laboratoire</p>	<p><u>Analyse:</u> P003, P004</p>	Idem photo : P003; P004
Séjour	4	Mur donnant sur extérieur	Oui Séjour : Mur donnant sur extérieur	<p><u>Identifiant:</u> ZPSO002</p> <p><u>Echantillon:</u> MA2112047636/P003, réf. labo.: 22RI009765-003 MA2112047636/P004, réf. labo.: 22RI009765-004</p> <p><u>Description:</u> Peinture + Enduit à base de plâtre</p> <p><u>Composant de la construction:</u> 3 - Parois verticales intérieures - Murs et cloisons maçonnés</p> <p><u>Partie à sonder:</u> Peinture + Enduit à base de plâtre</p> <p><u>Justificatif:</u> Après analyse en laboratoire</p>	<p><u>Analyse:</u> P004</p> <p><u>Partie analysée par le laboratoire:</u> - Phase 2 Matériau de type maillage de fibres et liant (blanc) ; matériau semi-dur de type enduit (blanc) ; matériau dur de type mortier, béton, chape (beige) Absence d'amiante</p>
