## Rapport de Repérage des matériaux et produits contenant de l'amiante avant réalisation de travaux dans un immeuble bâti

Numéro de dossier : MA2112047595  
Rapport édité le : 13/09/2023

190 RUE DU MOULIN

77190 DAMMARIE LES LYS  
Etagé 2; Porte 1

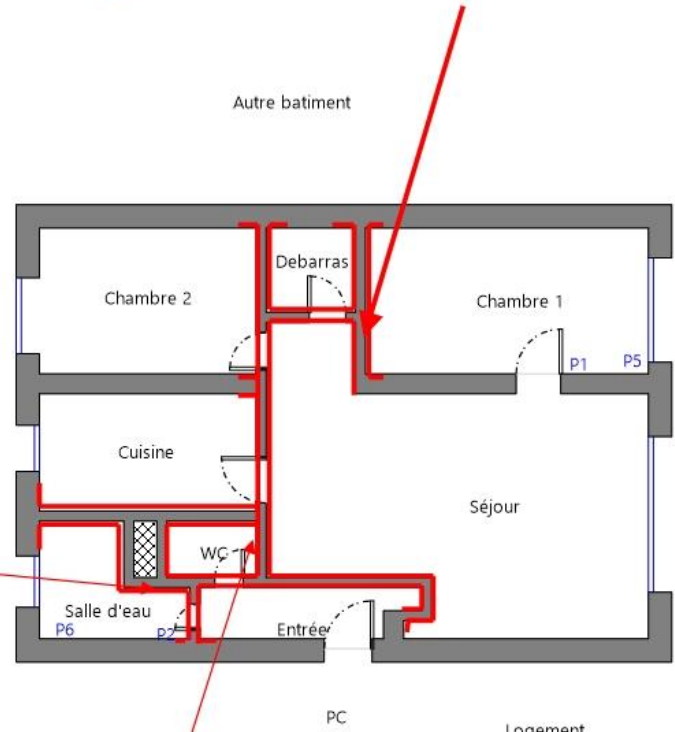
| | <b>Planche de repérage des matériaux et produits amiantés</b> |

**a ZPSO007** Couche1: Peinture décorative (pailletées, gouttelettes, ...) + Couche2: Enduit de jointoiement des plaques de plâtre

**a P004** Peinture + Enduit plâtreux (cf. tableau des analyses)

**a P003** Peinture + Enduit plâtreux (cf. tableau des analyses)

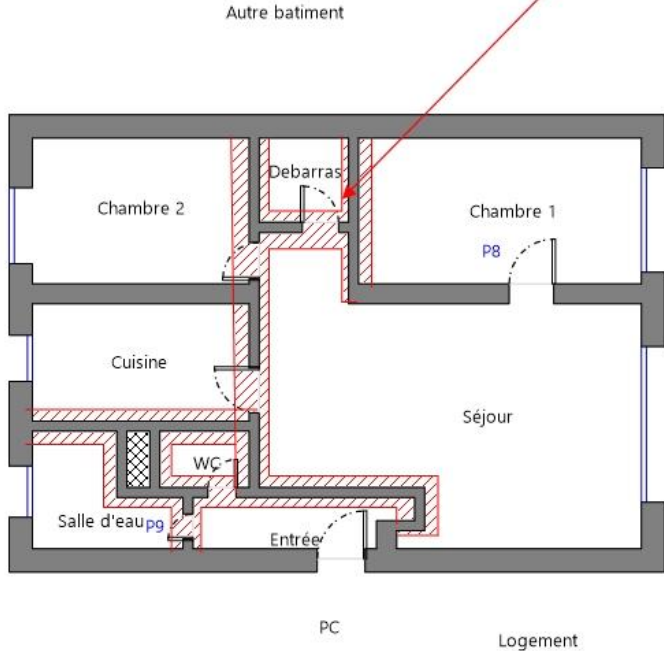
| | <b>Planche de repérage des matériaux et produits amiantés</b> |

ZPS0007 Couche1: Peinture décorative (pailletées, gouttelettes, ...) + Couche2: Enduit de jointoiement des plaques de plâtre
