# Rapport de Repérage des matériaux et produits contenant de l'amiante avant réalisation de travaux dans un immeuble bâti

Numéro de dossier : MA2112047643  
Date d'intervention : 17/05/2022

176 RUE DU MOULIN Porte 301  
BAT H (25LAH0301)  
777190 DAMMARE LES LYS

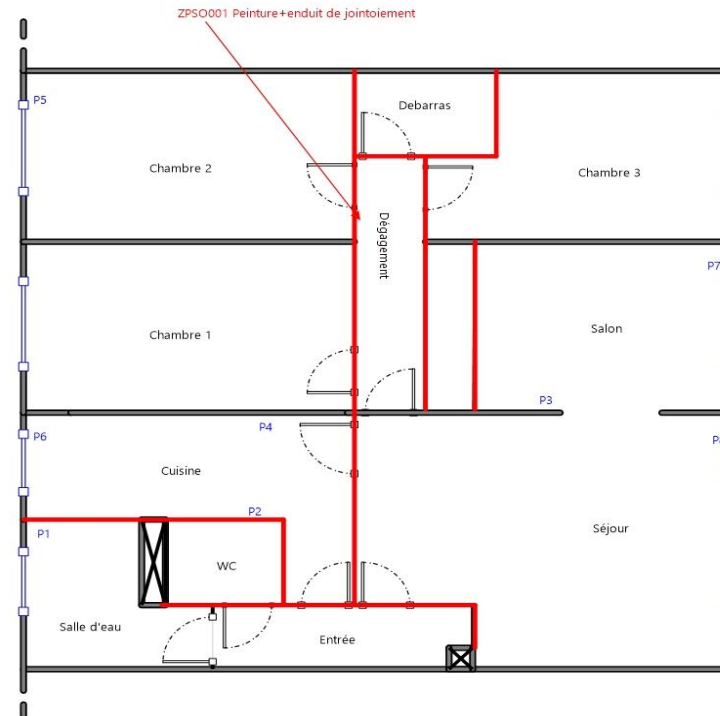
| | <b>Planche de repérage des matériaux et produits amiantés</b> |

| ZPSO | Niveau | Localisation | Zone | Description du prélèvement réalisé | Surface indicative |
|---|---|---|---|---|---|
| ZPSO001 | 3ème étage | Entrée; Salle d'eau; WC; Cuisine;<br>Séjour; Dégagement; Chambre 1;<br>Chambre 2; Debarras; Chambre 3;<br>Salon | Cloisons avec<br>liaisons sur murs<br>et plafonds | - | |
