## Rapport de Repérage des matériaux et produits contenant de l'amiante avant réalisation de travaux dans un immeuble bâti

Numéro de dossier : MA2112047480  
Rapport édité le : 14/09/2023

2, 16, 32 RUE B. DE PORET / 210,  
224, 240 RUE DU MOULIN  
BAT G (25LAI0001)  
77190 DAMMARIE LES LYS  
Bat. 210; Etage RDC; Porte 1

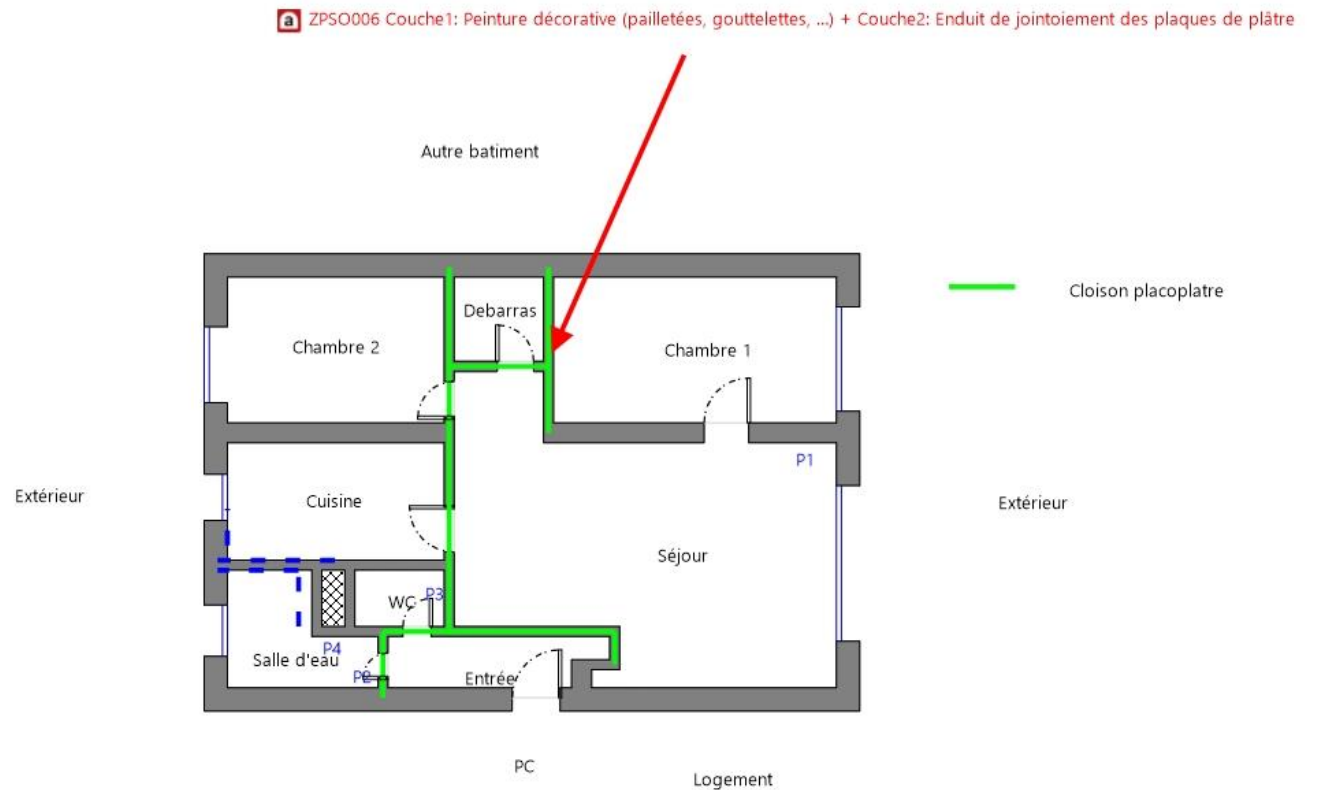
| | <b>Planche de repérage des matériaux et produits amiantés</b> |

| ZPSO006 | Entrée | Entrée | Cloisons avec liaisons sur murs et plafonds | - | |
