## Rapport de Repérage des matériaux et produits contenant de l'amiante avant réalisation de travaux dans un immeuble bâti

Numéro de dossier : MA2112047432  
Rapport édité le : 06/09/2023

2, 16, 32 RUE B. DE PORET / 210,  
224, 240 RUE DU MOULIN  
BAT G  
77190 DAMMARE LES LYS  
Bat. 210; Etage RDC; Porte 2

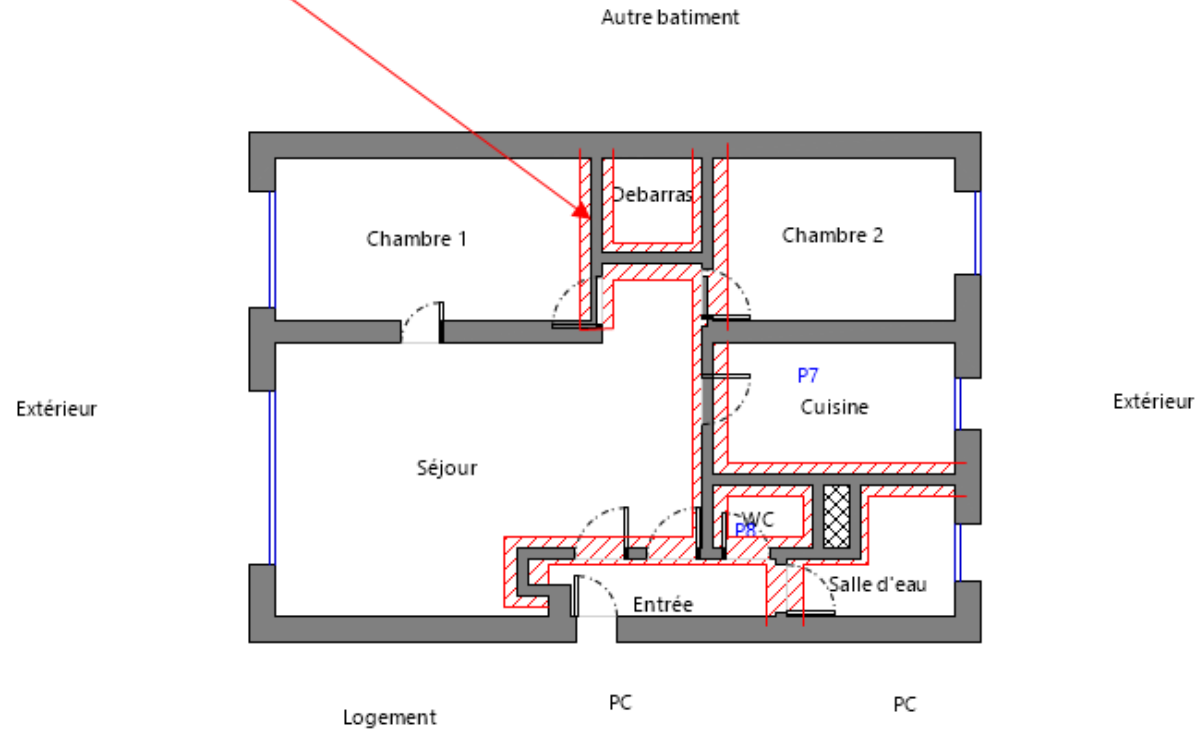
| ZPSO | Niveau | Localisation | Zone | Description du prélèvement réalisé | Surface indicative |
|---|---|---|---|---|---|
| ZPSO007 | RDC | Entrée; Séjour; Chambre 1; Chambre 2; Debarras; Cuisine; WC; Salle d'eau | Cloisons avec liaisons sur murs et plafonds | Sur anciennes analyses | 120m2 |

**a ZPSO007 Couche1: Peinture + Couche2: Enduit de jointoiement + Couche3: bande + Couche4: Plaques de plâtre**

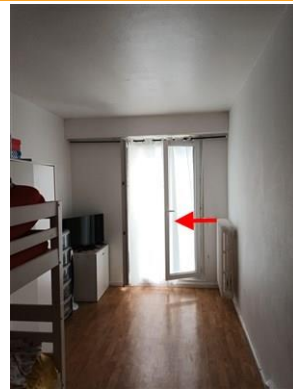
| Chambre 2 | Discontinue | 3 | Joint de vitrage | Oui<br>Chambre 2 : Joint de vitrage | <u>Identifiant:</u> ZPSO006<br><u>Echantillon:</u><br>MA2112047432/P009, réf. labo.: 23EK066208-009<br>MA2112047432/P010, réf. labo.: 23EK066208-010<br><u>Description:</u> Joint de mastic de vitrage (notamment châssis aluminium)<br><u>Composant de la construction:</u> 2 - Parois verticales extérieures et Façades - Menuiseries extérieures<br><u>Partie à sonder:</u> Joint de mastic de vitrage (notamment châssis aluminium)<br><u>Justificatif:</u> Après analyse en laboratoire | <u>Analyse:</u><br>P009<br><u>Partie analysée par le laboratoire:</u><br>- Matériau souple de type mastic (gris) :<br>Absence d'amiante | |

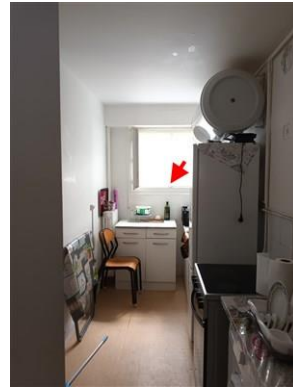
| Cuisine | Discontinue | 4 | Joint de vitrage | Oui<br>Cuisine : Joint de vitrage | <u>Identifiant:</u> ZPSO006<br><u>Echantillon:</u><br>MA2112047432/P009, réf. labo.: 23EK066208-009<br>MA2112047432/P010, réf. labo.: 23EK066208-010<br><u>Description:</u> Joint de mastic de vitrage (notamment châssis aluminium)<br><u>Composant de la construction:</u> 2 - Parois verticales extérieures et Façades - Menuiseries extérieures<br><u>Partie à sonder:</u> Joint de mastic de vitrage (notamment châssis aluminium)<br><u>Justificatif:</u> Après analyse en laboratoire | <u>Analyse:</u><br>P010<br><u>Partie analysée par le laboratoire:</u><br>- Matériau souple de type mastic (gris) :<br>Absence d'amiante | |

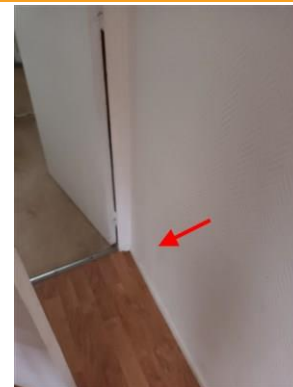
| Localisation | Continuité /<br>Discontinuité | n° de<br>sondage | Zone | Prélèvement effectué /<br>Sondage et extension | Echantillon | Analyse | Photo |
|---|---|---|---|---|---|---|---|
| Entrée | Discontinue | 1 | Mur de refend | Oui<br>Entrée : Mur de refend | <u>Identifiant:</u> ZPSO001<br><u>Echantillon:</u><br>MA2112047432/P001, réf. labo.: 23EK066208-001<br>MA2112047432/P002, réf. labo.: 23EK066208-002<br><u>Description:</u> Couche1: Peinture décorative (pailletées, gouttelettes, ...) + Couche2: Enduit à base de plâtre lissé ou taloché<br><u>Composant de la construction:</u> 3 - Parois verticales intérieures - Revêtements de murs, poteaux, cloisons, gaines, coffres + 3 - Parois verticales intérieures - Murs et cloisons maçonnés<br><u>Partie à sonder:</u> Couche1: Peinture décorative (pailletées, gouttelettes, ...) + Couche2: Enduit à base de plâtre lissé ou taloché<br><u>Justificatif:</u> Après analyse en laboratoire | <u>Analyse:</u><br>P001<br><u>Partie analysée par le laboratoire:</u><br>- Phase 2 Matériau de type maillage de fibres et liant (rose) ; matériau de type système d'enduit peinture (beige) ; matériau semi-dur (gris) en traces<br>Absence d'amiante | |

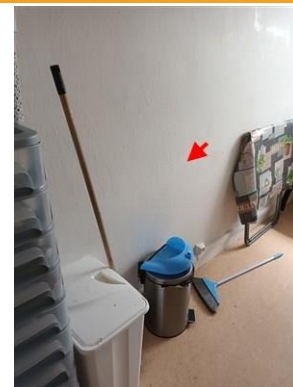
| Cuisine | Discontinue | 5 | Mur de refend | Oui<br>Cuisine : Mur de refend | <p><u>Identifiant:</u> ZPSO001</p> <p><u>Echantillon:</u><br/>MA2112047432/P001, réf. labo.: 23EK066208-001<br/>MA2112047432/P002, réf. labo.: 23EK066208-002</p> <p><u>Description:</u> Couche1: Peinture décorative (paillonnées, gouttelettes, ...) + Couche2: Enduit à base de plâtre lissé ou taloché</p> <p><u>Composant de la construction:</u> 3 - Parois verticales intérieures - Revêtements de murs, poteaux, cloisons, gaines, coffres + 3 - Parois verticales intérieures - Murs et cloisons maçonnés</p> <p><u>Partie à sonder:</u> Couche1: Peinture décorative (paillonnées, gouttelettes, ...) + Couche2: Enduit à base de plâtre lissé ou taloché</p> <p><u>Justificatif:</u> Après analyse en laboratoire</p> | <p><u>Analyse:</u><br/>P002</p> <p><u>Partie analysée par le laboratoire:</u><br/>- Phase 2 Matériau de type maillage de fibres et liant (rose) ; matériau de type système d'enduit peinture (beige) ; matériau semi-dur (granulaire) (gris)<br/>Absence d'amiante</p> | |

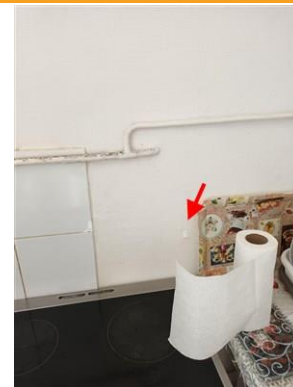
| Localisation | Continuité /<br>Discontinuité | n° de<br>sondage | Zone | Prélèvement effectué /<br>Sondage et extension | Echantillon | Analyse | Photo |
|---|---|---|---|---|---|---|---|
| Cuisine | Discontinue | 1 | Cloison | Oui<br>Cuisine : Cloison | <p><u>Identifiant:</u> ZPSO002</p> <p><u>Echantillon:</u><br/>MA2112047432/P003, réf. labo.: 23EK066208-003<br/>MA2112047432/P004, réf. labo.: 23EK066208-004</p> <p><u>Description:</u> Couche1: Peinture décorative (pailletées, gouttelettes, ...) + Couche2: Enduit à base de plâtre lissé ou taloché</p> <p><u>Composant de la construction:</u> 3 - Parois verticales intérieures - Revêtements de murs, poteaux, cloisons, gaines, coffres + 3 - Parois verticales intérieures - Murs et cloisons maçonnés</p> <p><u>Partie à sonder:</u> Couche1: Peinture décorative (pailletées, gouttelettes, ...) + Couche2: Enduit à base de plâtre lissé ou taloché</p> <p><u>Quantité estimée:</u> 25 m2</p> <p><u>Justificatif:</u> Après analyse en laboratoire</p> | <p><u>Analyse:</u><br/>P003</p> <p><u>Partie analysée par le laboratoire:</u><br/>- Phase 2 Matériau de type maillage de fibres et liant (rose) ; matériau de type système d'enduit peinture (blanc) ; matériau semi-dur (gris)<br/>Absence d'amiante</p> | |

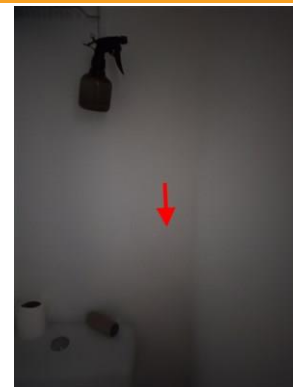
| ZPSO | Niveau | Localisation | Zone | Description du prélèvement réalisé | Surface indicative |
|---|---|---|---|---|---|
| ZPSO002 | RDC | Cuisine; WC; Salle d'eau | Cloison | Analyse : P003<br>- Phase 2 Matériau de type maillage de fibres et liant (rose) ;<br>matériau de type système d'enduit peinture (blanc) ;<br>matériau semi-dur (gris) (Absence d'amiante)<br>Analyse : P004<br>- Phase 2 Matériau de type maillage de fibres et liant (rose) ;<br>matériau de type peinture (blanc) ; matériau de type<br>peinture (beige) ; matériau semi-dur (gris) en traces<br>(Présence d'amiante) | 25m2 |

| Localisation | Continuité /<br>Discontinuité | n° de<br>sondage | Zone | Prélèvement effectué /<br>Sondage et extension | Echantillon | Analyse | Photo |
|---|---|---|---|---|---|---|---|
| WC | Discontinue | 2 | Cloison | Oui<br>WC : Cloison | <p><u>Identifiant:</u> ZPSO002</p> <p><u>Echantillon:</u><br/>MA2112047432/P003, réf. labo.: 23EK066208-003<br/>MA2112047432/P004, réf. labo.: 23EK066208-004</p> <p><u>Description:</u> Couche1: Peinture décorative (pailletées, gouttelettes, ...) + Couche2: Enduit à base de plâtre lissé ou taloché</p> <p><u>Composant de la construction:</u> 3 - Parois verticales intérieures - Revêtements de murs, poteaux, cloisons, gaines, coffres + 3 - Parois verticales intérieures - Murs et cloisons maçonnés</p> <p><u>Partie à sonder:</u> Couche1: Peinture décorative (pailletées, gouttelettes, ...) + Couche2: Enduit à base de plâtre lissé ou taloché</p> <p><u>Justificatif:</u> Après analyse en laboratoire</p> | <p><u>Analyse:</u><br/>P004</p> <p><u>Partie analysée par le laboratoire:</u><br/>- Phase 2 Matériau de type maillage de fibres et liant (rose) ; matériau de type peinture (blanc) ; matériau de type peinture (beige) ; matériau semi-dur (gris) en traces<br/>Présence d'amiante</p> | |

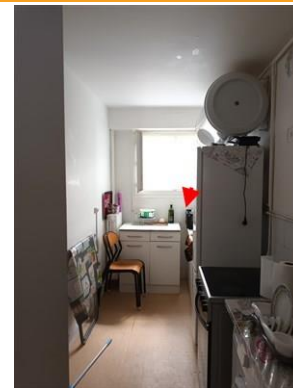
| Localisation | Continuité / Discontinuité | n° de sondage | Zone | Prélèvement effectué / Sondage et extension | Echantillon | Analyse | Photo |
|---|---|---|---|---|---|---|---|
| Cuisine | Continue | 1 | Mur donnant sur extérieur | Oui<br>Cuisine : Mur donnant sur extérieur | <p><u>Identifiant:</u> ZPSO003</p> <p><u>Réf. échantillon:</u> MA2112047432/P005</p> <p><u>Réf. laboratoire:</u> 23EK066208-005</p> <p><u>Description:</u> Couche1: Peinture décorative (pailletées, gouttelettes, ...) + Couche2: Enduit à base de plâtre lissé ou taloché</p> <p><u>Composant de la construction:</u> 3 - Parois verticales intérieures - Revêtements de murs, poteaux, cloisons, gaines, coffres + 3 - Parois verticales intérieures - Murs et cloisons maçonnés</p> <p><u>Partie à sonder:</u> Couche1: Peinture décorative (pailletées, gouttelettes, ...) + Couche2: Enduit à base de plâtre lissé ou taloché</p> <p><u>Justificatif:</u> Après analyse en laboratoire</p> | <p><u>Analyse:</u><br/>P005</p> <p><u>Partie analysée par le laboratoire:</u><br/>- Phase 2 Matériau de type maillage de fibres et liant (rose) ; matériau de type peinture (blanc) ; matériau semi-dur (granulaire) (gris)<br/>Absence d'amiante</p> | |

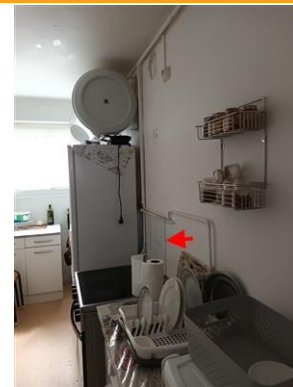
| Localisation | Continuité /<br>Discontinuité | n° de<br>sondage | Zone | Prélèvement effectué /<br>Sondage et extension | Echantillon | Analyse | Photo |
|---|---|---|---|---|---|---|---|
| Cuisine | Discontinue | 1 | Faïence | Oui<br>Cuisine : Faïence | <u>Identifiant:</u> ZPSO004<br><u>Réf. échantillon:</u> MA2112047432/P006<br><u>Réf. laboratoire:</u> 23EK066208-006<br><u>Description:</u> Couche1: Colle de faïence + Couche2: Joint de faïence<br><u>Composant de la construction:</u> 3 - Parois verticales intérieures - Revêtements de murs, poteaux, cloisons, gaines, coffres<br><u>Partie à sonder:</u> Couche1: Colle de faïence + Couche2: Joint de faïence<br><u>Justificatif:</u> Après analyse en laboratoire | <u>Analyse:</u><br>P006<br><u>Partie analysée par le laboratoire:</u><br>- Matériau dur de type carrelage, faïence (blanc) ; matériau de type système d'enduit peinture (blanc) ; matériau souple (blanc) : Absence d'amiante | |

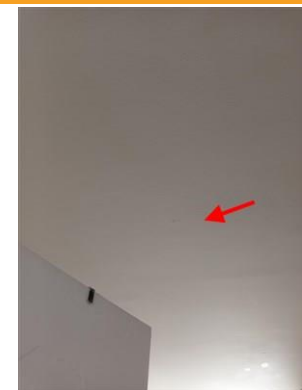
| Cuisine | Continue | 6 | Plafond | Oui<br>Cuisine : Plafond | <p><u>Identifiant:</u> ZPSO005</p> <p><u>Echantillon:</u><br/>MA2112047432/P007, réf. labo.: 23EK066208-007<br/>MA2112047432/P008, réf. labo.: 23EK066208-008</p> <p><u>Description:</u> Couche1: Peinture décorative (paillétées, gouttelettes...) + Couche2: Enduit à base de plâtre lissé ou taloché</p> <p><u>Composant de la construction:</u> 4 - Plafonds et faux plafonds - Plafonds</p> <p><u>Partie à sonder:</u> Couche1: Peinture décorative (paillétées, gouttelettes...) + Couche2: Enduit à base de plâtre lissé ou taloché</p> <p><u>Justificatif:</u> Après analyse en laboratoire</p> | <p><u>Analyse:</u><br/>P007</p> <p><u>Partie analysée par le laboratoire:</u><br/>- Phase 2 Matériau de type maillage de fibres et liant (blanc) ; matériau de type système d'enduit peinture (beige) ; matériau semi-dur (granulaire) (gris)<br/>Absence d'amiante</p> | |

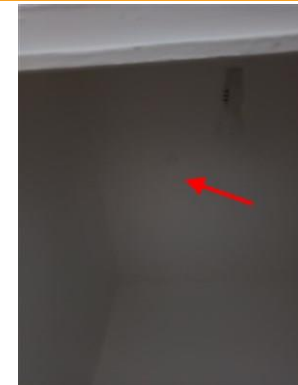
| WC | Continue | 7 | Plafond | Oui<br>WC : Plafond | <p><u>Identifiant:</u> ZPSO005<br/><u>Echantillon:</u><br/>MA2112047432/P007, réf. labo.: 23EK066208-007<br/>MA2112047432/P008, réf. labo.: 23EK066208-008<br/><u>Description:</u> Couche1: Peinture décorative (pailletées, gouttelettes...) + Couche2: Enduit à base de plâtre lissé ou taloché<br/><u>Composant de la construction:</u> 4 - Plafonds et faux plafonds - Plafonds<br/><u>Partie à sonder:</u> Couche1: Peinture décorative (pailletées, gouttelettes...) + Couche2: Enduit à base de plâtre lissé ou taloché<br/><u>Justificatif:</u> Après analyse en laboratoire</p> | <p><u>Analyse:</u><br/>P008<br/><u>Partie analysée par le laboratoire:</u><br/>- Matériau de type système d'enduit peinture (beige) : Absence d'amiante</p> | |
