# Rapport de repérage des matériaux et produits contenant de l'amiante avant réalisation de travaux dans un immeuble bâti

Numéro de dossier : MA2112047452  
Date d'édition: 22/03/2022

25LAJ0001  
16 RUE B. DE PORET (25LAJ0001)  
77190 DAMMARIE LES LYS

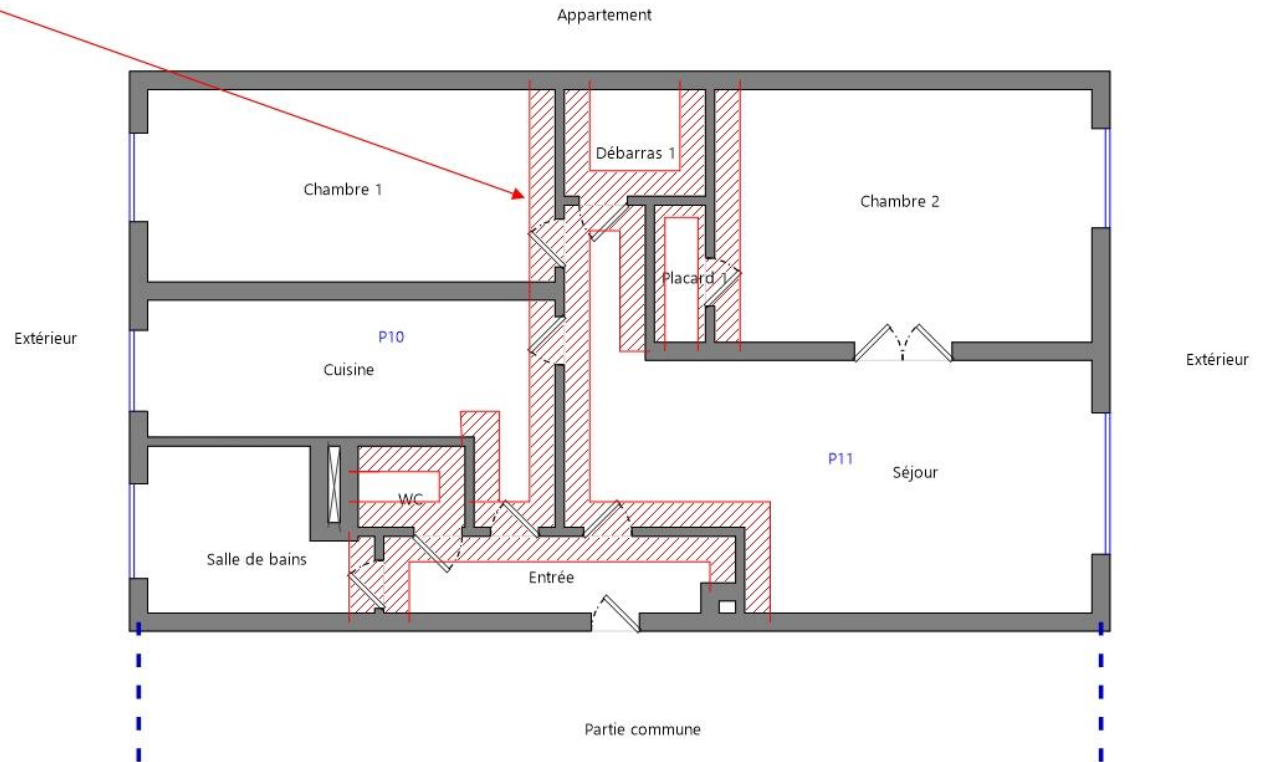
**a** M001 Couche1: + Couche2: Peinture décorative (pailletées, gouttelettes, ...) + Couche3: Enduit de jointoiment des plaques de plâtre + Couche4: Bande + Couche5: plaques de plâtre

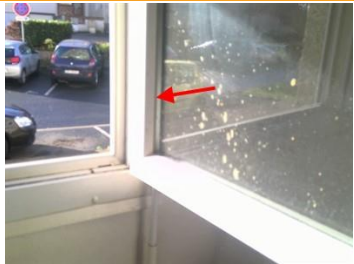
ZPSO007 : Joint de mastic de vitrage						
Niveau : Rez de chaussée Porte 1						
Localisation	n° de sondage	Zone	Prélèvement effectué / Sondage et extension	Echantillon	Analyse	Photo
Salle de bains	1	Fenêtres	Sondage et extension de la ZPSO du ou des prélèvement(s) : P012, P013	<p><u>Identifiant:</u> ZPSO007</p> <p><u>Echantillon:</u> MA2112047452/P012, réf. labo.: 22RI007411-008 MA2112047452/P013, réf. labo.: 22RI007411-009</p> <p><u>Description:</u> Joint de mastic de vitrage</p> <p><u>Composant de la construction:</u> 2 - Parois verticales extérieures et Façades - Menuiseries extérieures</p> <p><u>Partie à sonder:</u> Joint de mastic de vitrage</p> <p><u>Justificatif:</u> Après analyse en laboratoire</p>	<p><u>Analyse:</u> P012, P013</p>	Idem photo : P012; P013
Cuisine	2	Fenêtres	Oui Cuisine : Fenêtres	<p><u>Identifiant:</u> ZPSO007</p> <p><u>Echantillon:</u> MA2112047452/P012, réf. labo.: 22RI007411-008 MA2112047452/P013, réf. labo.: 22RI007411-009</p> <p><u>Description:</u> Joint de mastic de vitrage</p> <p><u>Composant de la construction:</u> 2 - Parois verticales extérieures et Façades - Menuiseries extérieures</p> <p><u>Partie à sonder:</u> Joint de mastic de vitrage</p> <p><u>Justificatif:</u> Après analyse en laboratoire</p>	<p><u>Analyse:</u> P012</p> <p><u>Partie analysée par le laboratoire:</u> - Matériau souple de type joint (gris) : Absence d'amiante</p>

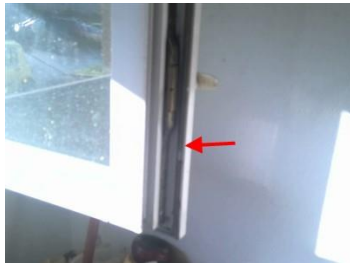
Localisation	n° de sondage	Zone	Prélèvement effectué / Sondage et extension	Echantillon	Analyse	Photo
Salle de bains	1	Fenêtres	Sondage et extension de la ZPSO du ou des prélèvement(s) : P014, P015	<p><u>Identifiant:</u> ZPSO008 <u>Echantillon:</u> MA2112047452/P014, réf. labo.: 22RI007411-010 MA2112047452/P015, réf. labo.: 22RI007411-011 <u>Description:</u> Joint de friction <u>Composant de la construction:</u> 2 - Parois verticales extérieures et Façades - Menuiseries extérieures <u>Partie à sonder:</u> Garniture de friction sur fenêtres <u>Justificatif:</u> Après analyse en laboratoire</p>	<p><u>Analyse:</u> P014, P015</p>	Idem photo : P014; P015
Cuisine	2	Fenêtres	Oui Cuisine : Fenêtres	<p><u>Identifiant:</u> ZPSO008 <u>Echantillon:</u> MA2112047452/P014, réf. labo.: 22RI007411-010 MA2112047452/P015, réf. labo.: 22RI007411-011 <u>Description:</u> Joint de friction <u>Composant de la construction:</u> 2 - Parois verticales extérieures et Façades - Menuiseries extérieures <u>Partie à sonder:</u> Garniture de friction sur fenêtres <u>Justificatif:</u> Après analyse en laboratoire</p>	<p><u>Analyse:</u> P014 <u>Partie analysée par le laboratoire:</u> - Matériau souple de type joint (gris) : Absence d'amiante</p>

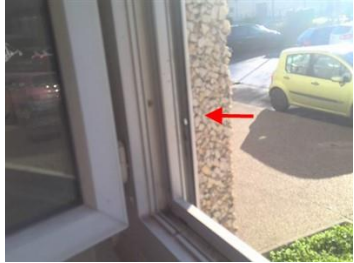
Localisation	n° de sondage	Zone	Prélèvement effectué / Sondage et extension	Echantillon	Analyse	Photo
Salle de bains	1	Fenêtres	Sondage et extension de la ZPSO du ou des prélèvement(s) : P017	<p><u>Identifiant:</u> ZPSO009</p> <p><u>Echantillon:</u> MA2112047452/P016, réf. labo.: 22RI007411-012 MA2112047452/P017, réf. labo.: 22RI007411-013</p> <p><u>Description:</u> Joint d'étanchéité entre menuiserie et structure</p> <p><u>Composant de la construction:</u> 2 - Parois verticales extérieures et Façades - Menuiseries extérieures</p> <p><u>Partie à sonder:</u> Joint d'étanchéité entre menuiserie et structure</p> <p><u>Justificatif:</u> Après analyse en laboratoire</p>	<p><u>Analyse:</u> P016, P017</p>	Idem photo : P017
Cuisine	2	Fenêtres	Oui Cuisine : Fenêtres	<p><u>Identifiant:</u> ZPSO009</p> <p><u>Echantillon:</u> MA2112047452/P016, réf. labo.: 22RI007411-012 MA2112047452/P017, réf. labo.: 22RI007411-013</p> <p><u>Description:</u> Joint d'étanchéité entre menuiserie et structure</p> <p><u>Composant de la construction:</u> 2 - Parois verticales extérieures et Façades - Menuiseries extérieures</p> <p><u>Partie à sonder:</u> Joint d'étanchéité entre menuiserie et structure</p> <p><u>Justificatif:</u> Après analyse en laboratoire</p>	<p><u>Analyse:</u> P016</p> <p><u>Partie analysée par le laboratoire:</u> - Matériau souple de type joint (blanc) : Absence d'amiante</p>

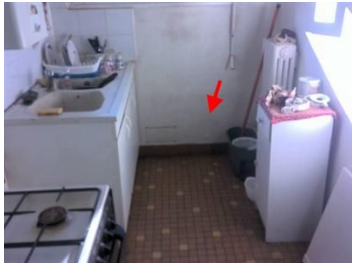
Localisation	n° de sondage	Zone	Prélèvement effectué / Sondage et extension	Echantillon	Analyse	Photo
Salle de bains	1	Mur donnant sur extérieur	Sondage et extension de la ZPSO du ou des prélèvement(s) : P003, P004	<p><u>Identifiant:</u> ZPSO002</p> <p><u>Echantillon:</u> MA2112047452/P003, réf. labo.: 22RI007411-003 MA2112047452/P004, réf. labo.: 22RI007411-004</p> <p><u>Description:</u> Peinture + Enduit à base de plâtre</p> <p><u>Composant de la construction:</u> 3 - Parois verticales intérieures - Murs et cloisons maçonnés</p> <p><u>Partie à sonder:</u> Peinture + Enduit à base de plâtre</p> <p><u>Justificatif:</u> Après analyse en laboratoire</p>	<p><u>Analyse:</u> P003, P004</p>	Idem photo : P003; P004
Cuisine	2	Mur donnant sur extérieur	Oui Cuisine : Mur donnant sur extérieur	<p><u>Identifiant:</u> ZPSO002</p> <p><u>Echantillon:</u> MA2112047452/P003, réf. labo.: 22RI007411-003 MA2112047452/P004, réf. labo.: 22RI007411-004</p> <p><u>Description:</u> Peinture + Enduit à base de plâtre</p> <p><u>Composant de la construction:</u> 3 - Parois verticales intérieures - Murs et cloisons maçonnés</p> <p><u>Partie à sonder:</u> Peinture + Enduit à base de plâtre</p> <p><u>Justificatif:</u> Après analyse en laboratoire</p>	<p><u>Analyse:</u> P003</p> <p><u>Partie analysée par le laboratoire:</u> - Phase 2 Matériau de type maillage de fibres et liant (blanc) ; matériau de type système d'enduit peinture (beige) ; matériau dur de type mortier, béton, chape (gris) Absence d'amiante</p>

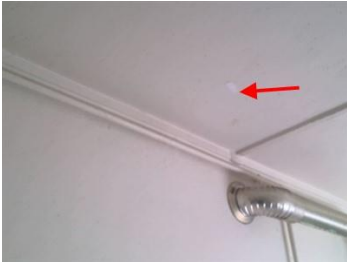
Salle de bains	3	Plafond	Sondage et extension de la ZPSO du ou des prélèvement(s) : P010, P011	<p><u>Identifiant:</u> ZPSO006 <u>Echantillon:</u> MA2112047452/P010, réf. labo.: 22RI007411-006 MA2112047452/P011, réf. labo.: 22RI007411-007 <u>Description:</u> Peinture + Enduit à base de plâtre <u>Composant de la construction:</u> 4 - Plafonds et faux plafonds - Plafonds <u>Partie à sonder:</u> Peinture + Enduit à base de plâtre <u>Justificatif:</u> Après analyse en laboratoire</p>	<p><u>Analyse:</u> P010, P011</p>	Idem photo : P010; P011
Cuisine	4	Plafond	Oui Cuisine : Plafond	<p><u>Identifiant:</u> ZPSO006 <u>Echantillon:</u> MA2112047452/P010, réf. labo.: 22RI007411-006 MA2112047452/P011, réf. labo.: 22RI007411-007 <u>Description:</u> Peinture + Enduit à base de plâtre <u>Composant de la construction:</u> 4 - Plafonds et faux plafonds - Plafonds <u>Partie à sonder:</u> Peinture + Enduit à base de plâtre <u>Justificatif:</u> Après analyse en laboratoire</p>	<p><u>Analyse:</u> P010 <u>Partie analysée par le laboratoire:</u> - Matériau de type système d'enduit peinture (beige) ; matériau dur de type mortier, béton, chape (gris) : Absence d'amiante</p>
