Rapport de Repérage des matériaux et produits contenant de l'amiante avant réalisation de travaux dans un immeuble bâti

Numéro de dossier : MA2112047424
Date d'intervention : 11/02/2022

25LAJ0101
16 RUE B. DE PORET (25LAJ0101)
77190 DAMMARIE LES LYS
BAT 16 Etage 1 Porte 101
Lot numéro 25LAJ0101,

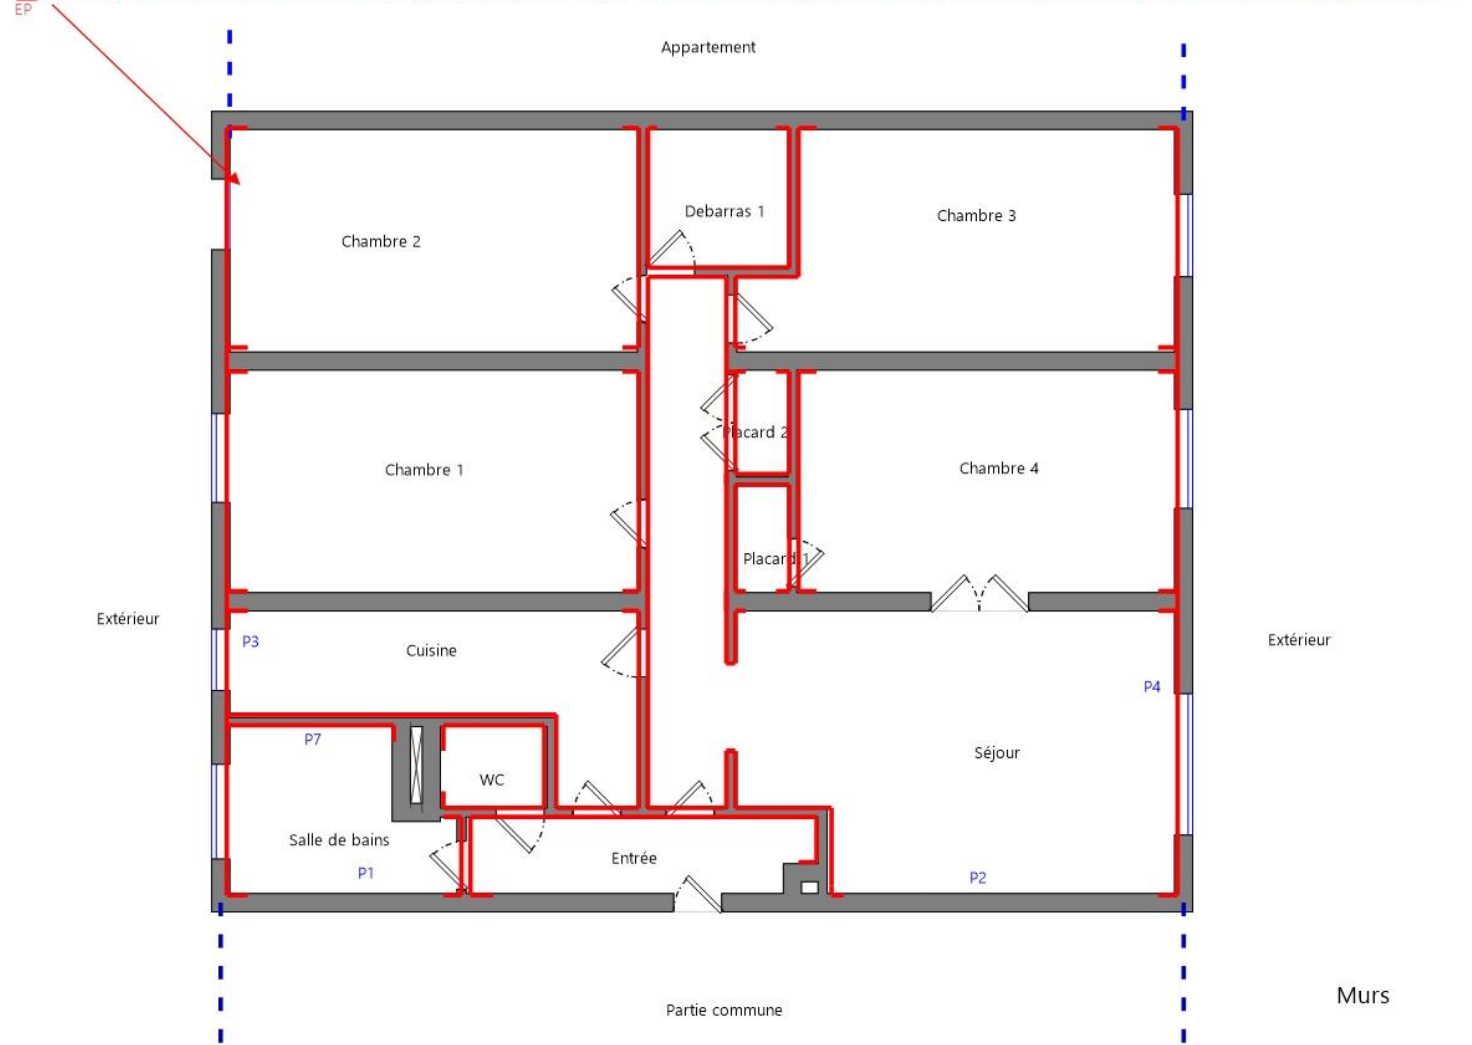
a M001 Hors Liste + Couche1: Peinture décorative (pailletées, gouttelettes, ...) + Couche2: Enduit de jointoiement des plaques de plâtre + Couche3: Bande + Couche4: plaques de plâtre

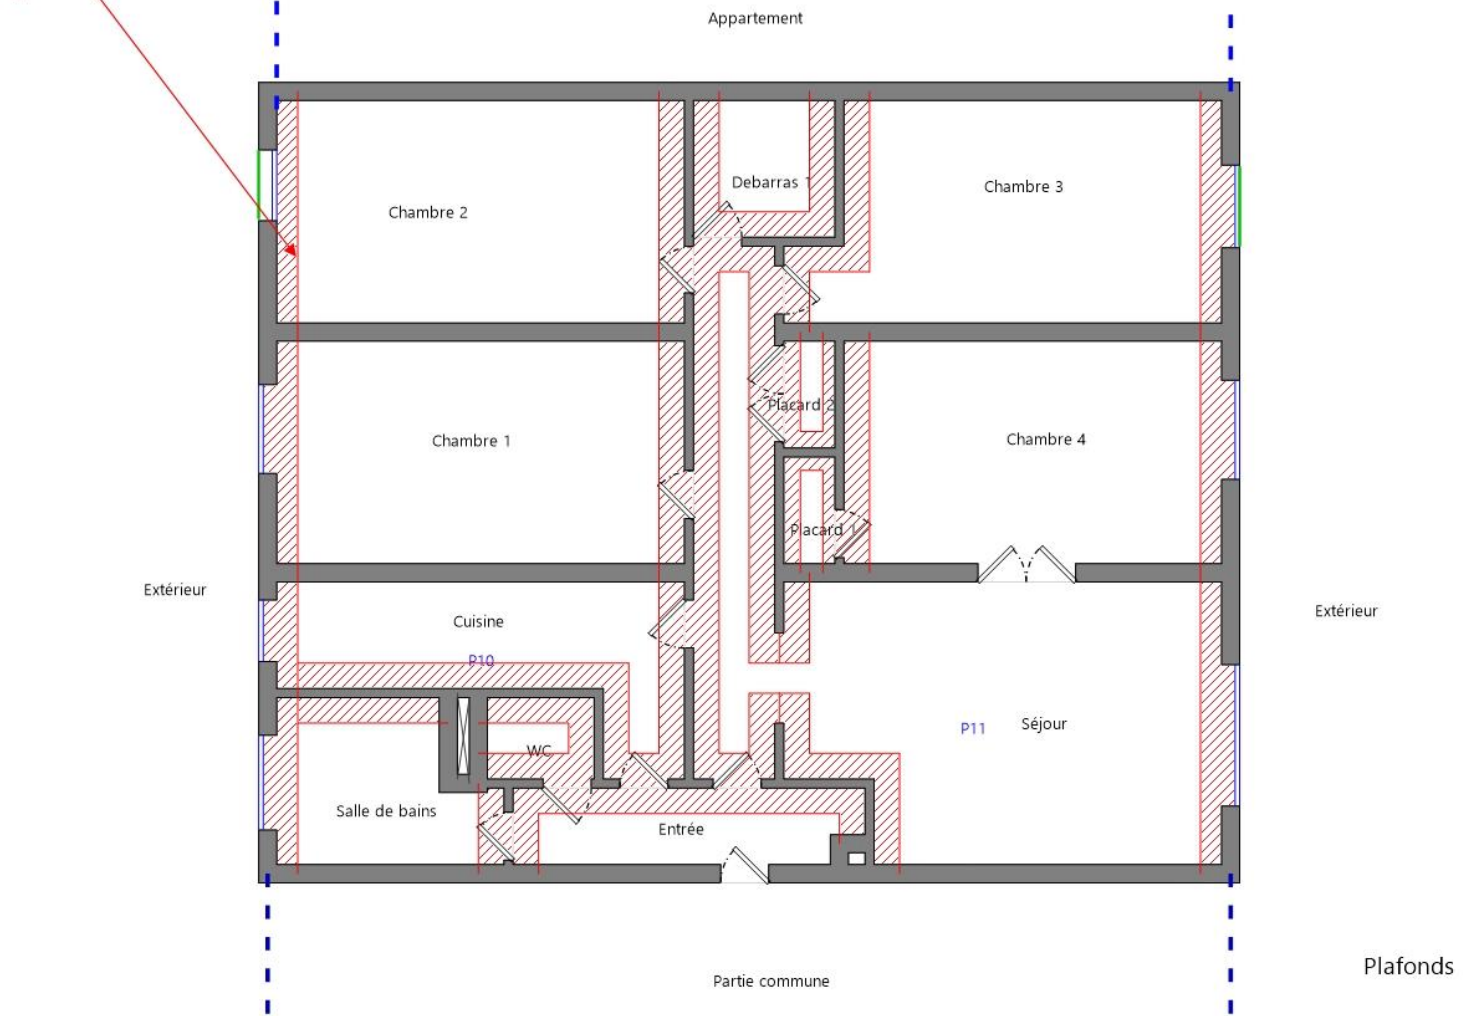
a M001 Hors Liste + Couche1: Peinture décorative (pailletées, gouttelettes, ...) + Couche2: Enduit de jointoiment des plaques de plâtre + Couche3: Bande + Couche4: plaques de plâtre

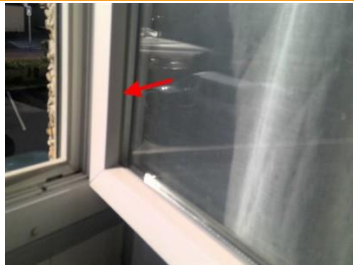
ZPSO007 : Joint de mastic de vitrage						
Niveau : 1er étage Porte 101						
Localisation	n° de sondage	Zone	Prélèvement effectué / Sondage et extension	Echantillon	Analyse	Photo
Salle de bains	1	Fenêtres	Sondage et extension de la ZPSO du ou des prélèvement(s) : P012, P013	<u>Identifiant:</u> ZPSO007 <u>Echantillon:</u> MA2112047424/P012, réf. labo.: 22RI007412-008 MA2112047424/P013, réf. labo.: 22RI007412-009 <u>Description:</u> Joint de mastic de vitrage <u>Composant de la construction:</u> 2 - Parois verticales extérieures et Façades - Menuiseries extérieures <u>Partie à sonder:</u> Joint de mastic de vitrage <u>Justificatif:</u> Après analyse en laboratoire	<u>Analyse:</u> P012, P013	Idem photo : P012; P013
Cuisine	2	Fenêtres	Oui Cuisine : Fenêtres	<u>Identifiant:</u> ZPSO007 <u>Echantillon:</u> MA2112047424/P012, réf. labo.: 22RI007412-008 MA2112047424/P013, réf. labo.: 22RI007412-009 <u>Description:</u> Joint de mastic de vitrage <u>Composant de la construction:</u> 2 - Parois verticales extérieures et Façades - Menuiseries extérieures <u>Partie à sonder:</u> Joint de mastic de vitrage <u>Justificatif:</u> Après analyse en laboratoire	<u>Analyse:</u> P012 <u>Partie analysée par le laboratoire:</u> - Matériau souple de type joint (gris) : Absence d'amiante

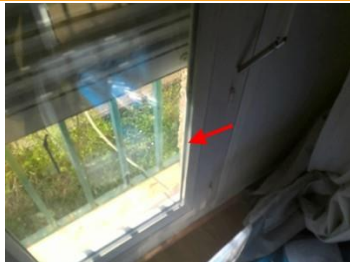
Séjour	5	Fenêtres	Oui Séjour : Fenêtres	<p><u>Identifiant:</u> ZPSO007</p> <p><u>Echantillon:</u> MA2112047424/P012, réf. labo.: 22RI007412-008 MA2112047424/P013, réf. labo.: 22RI007412-009</p> <p><u>Description:</u> Joint de mastic de vitrage</p> <p><u>Composant de la construction:</u> 2 - Parois verticales extérieures et Façades - Menuiseries extérieures</p> <p><u>Partie à sonder:</u> Joint de mastic de vitrage</p> <p><u>Justificatif:</u> Après analyse en laboratoire</p>	<p><u>Analyse:</u> P013</p> <p><u>Partie analysée par le laboratoire:</u> - Matériau souple de type joint (gris) : Absence d'amiante</p>

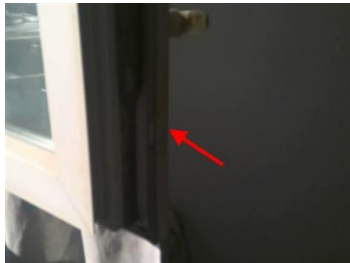
ZPSO008 : Joint de friction							
Niveau : 1er étage Porte 101							
Localisation	n° de sondage	Zone	Prélèvement effectué / Sondage et extension	Echantillon	Analyse	Photo	
Salle de bains	1	Fenêtres	Sondage et extension de la ZPSO du ou des prélèvement(s) : P014, P015	<p><u>Identifiant:</u> ZPSO008</p> <p><u>Echantillon:</u> MA2112047424/P014, réf. labo.: 22RI007412-010 MA2112047424/P015, réf. labo.: 22RI007412-011</p> <p><u>Description:</u> Joint de friction</p> <p><u>Composant de la construction:</u> 2 - Parois verticales extérieures et Façades - Menuiseries extérieures</p> <p><u>Partie à sonder:</u> Garniture de friction sur fenêtres</p> <p><u>Justificatif:</u> Après analyse en laboratoire</p>	<p><u>Analyse:</u> P014, P015</p>	Idem photo : P014; P015	
Cuisine	2	Fenêtres	Oui Cuisine : Fenêtres	<p><u>Identifiant:</u> ZPSO008</p> <p><u>Echantillon:</u> MA2112047424/P014, réf. labo.: 22RI007412-010 MA2112047424/P015, réf. labo.: 22RI007412-011</p> <p><u>Description:</u> Joint de friction</p> <p><u>Composant de la construction:</u> 2 - Parois verticales extérieures et Façades - Menuiseries extérieures</p> <p><u>Partie à sonder:</u> Garniture de friction sur fenêtres</p> <p><u>Justificatif:</u> Après analyse en laboratoire</p>	<p><u>Analyse:</u> P014</p> <p><u>Partie analysée par le laboratoire:</u> - Matériau souple de type joint (gris) : Absence d'amiante</p>

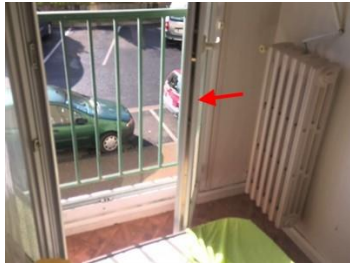
Séjour	5	Fenêtres	Oui Séjour : Fenêtres	<p><u>Identifiant:</u> ZPSO008 <u>Echantillon:</u> MA2112047424/P014, réf. labo.: 22RI007412-010 MA2112047424/P015, réf. labo.: 22RI007412-011 <u>Description:</u> Joint de friction <u>Composant de la construction:</u> 2 - Parois verticales extérieures et Façades - Menuiseries extérieures <u>Partie à sonder:</u> Garniture de friction sur fenêtres <u>Justificatif:</u> Après analyse en laboratoire</p>	<p><u>Analyse:</u> P015 <u>Partie analysée par le laboratoire:</u> - Matériau souple de type joint (gris) : Absence d'amiante</p>

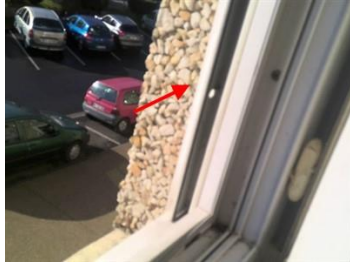
Localisation	n° de sondage	Zone	Prélèvement effectué / Sondage et extension	Echantillon	Analyse	Photo
Salle de bains	1	Fenêtres	Sondage et extension de la ZPSO du ou des prélèvement(s) : P016, P017	<p><u>Identifiant:</u> ZPSO009</p> <p><u>Echantillon:</u> MA2112047424/P016, réf. labo.: 22RI007412-012 MA2112047424/P017, réf. labo.: 22RI007412-013</p> <p><u>Description:</u> Joint d'étanchéité entre menuiserie et structure</p> <p><u>Composant de la construction:</u> 2 - Parois verticales extérieures et Façades - Menuiseries extérieures</p> <p><u>Partie à sonder:</u> Joint d'étanchéité entre menuiserie et structure</p> <p><u>Justificatif:</u> Après analyse en laboratoire</p>	<p><u>Analyse:</u> P016, P017</p>	Idem photo : P016; P017
Cuisine	2	Fenêtres	Oui Cuisine : Fenêtres	<p><u>Identifiant:</u> ZPSO009</p> <p><u>Echantillon:</u> MA2112047424/P016, réf. labo.: 22RI007412-012 MA2112047424/P017, réf. labo.: 22RI007412-013</p> <p><u>Description:</u> Joint d'étanchéité entre menuiserie et structure</p> <p><u>Composant de la construction:</u> 2 - Parois verticales extérieures et Façades - Menuiseries extérieures</p> <p><u>Partie à sonder:</u> Joint d'étanchéité entre menuiserie et structure</p> <p><u>Justificatif:</u> Après analyse en laboratoire</p>	<p><u>Analyse:</u> P016</p> <p><u>Partie analysée par le laboratoire:</u> - Matériau souple de type joint (blanc) : Absence d'amiante</p>

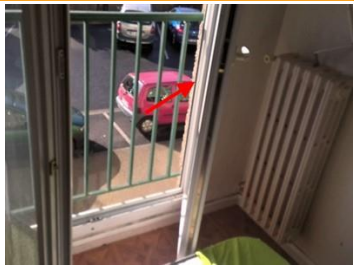
Chambre 2	4	Fenêtres	Sondage et extension de la ZPSO du ou des prélèvement(s) : P016, P017	<p><u>Identifiant:</u> ZPSO009</p> <p><u>Echantillon:</u> MA2112047424/P016, réf. labo.: 22RI007412-012 MA2112047424/P017, réf. labo.: 22RI007412-013</p> <p><u>Description:</u> Joint d'étanchéité entre menuiserie et structure</p> <p><u>Composant de la construction:</u> 2 - Parois verticales extérieures et Façades - Menuiseries extérieures</p> <p><u>Partie à sonder:</u> Joint d'étanchéité entre menuiserie et structure</p> <p><u>Justificatif:</u> Après analyse en laboratoire</p>	<p><u>Analyse:</u> P016, P017</p>	Idem photo : P016; P017
Séjour	5	Fenêtres	Oui Séjour : Fenêtres	<p><u>Identifiant:</u> ZPSO009</p> <p><u>Echantillon:</u> MA2112047424/P016, réf. labo.: 22RI007412-012 MA2112047424/P017, réf. labo.: 22RI007412-013</p> <p><u>Description:</u> Joint d'étanchéité entre menuiserie et structure</p> <p><u>Composant de la construction:</u> 2 - Parois verticales extérieures et Façades - Menuiseries extérieures</p> <p><u>Partie à sonder:</u> Joint d'étanchéité entre menuiserie et structure</p> <p><u>Justificatif:</u> Après analyse en laboratoire</p>	<p><u>Analyse:</u> P017</p> <p><u>Partie analysée par le laboratoire:</u> - Matériau souple de type joint (blanc) : Absence d'amiante</p>

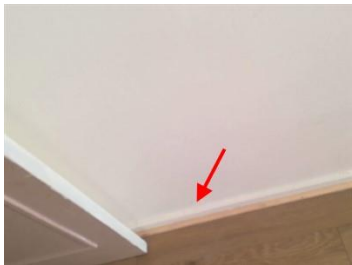
Placard 1	7	Mur porteur	Sondage et extension de la ZPSO du ou des prélèvement(s) : P001, P002	<p><u>Identifiant:</u> ZPSO001 <u>Echantillon:</u> MA2112047424/P001, réf. labo.: 22RI007412-001 MA2112047424/P002, réf. labo.: 22RI007412-002 <u>Description:</u> Couche1: Peinture + Couche2: Enduit à base de plâtre lissé ou taloché <u>Composant de la construction:</u> 3 - Parois verticales intérieures - Revêtements de murs, poteaux, cloisons, gaines, coffres + 3 - Parois verticales intérieures - Murs et cloisons maçonnés <u>Partie à sonder:</u> Couche1: Peinture + Couche2: Enduit à base de plâtre lissé ou taloché <u>Justificatif:</u> Après analyse en laboratoire</p>	<p><u>Analyse:</u> P001, P002</p>	Idem photo : P001; P002
Séjour	8	Mur porteur	Oui Séjour : Mur porteur	<p><u>Identifiant:</u> ZPSO001 <u>Echantillon:</u> MA2112047424/P001, réf. labo.: 22RI007412-001 MA2112047424/P002, réf. labo.: 22RI007412-002 <u>Description:</u> Couche1: Peinture + Couche2: Enduit à base de plâtre lissé ou taloché <u>Composant de la construction:</u> 3 - Parois verticales intérieures - Revêtements de murs, poteaux, cloisons, gaines, coffres + 3 - Parois verticales intérieures - Murs et cloisons maçonnés <u>Partie à sonder:</u> Couche1: Peinture + Couche2: Enduit à base de plâtre lissé ou taloché <u>Justificatif:</u> Après analyse en laboratoire</p>	<p><u>Analyse:</u> P002 <u>Partie analysée par le laboratoire:</u> - Matériau de type peinture (blanc) ; matériau semi-dur de type enduit (blanc) ; matériau dur de type mortier, béton, chape (gris) : Absence d'amiante</p>

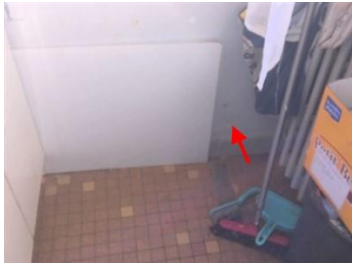
Localisation	n° de sondage	Zone	Prélèvement effectué / Sondage et extension	Echantillon	Analyse	Photo
Salle de bains	1	Mur donnant sur extérieur	Sondage et extension de la ZPSO du ou des prélèvement(s) : P003, P004	<p><u>Identifiant:</u> ZPSO002</p> <p><u>Echantillon:</u> MA2112047424/P003, réf. labo.: 22RI007412-003 MA2112047424/P004, réf. labo.: 22RI007412-004</p> <p><u>Description:</u> Peinture + Enduit à base de plâtre</p> <p><u>Composant de la construction:</u> 3 - Parois verticales intérieures - Murs et cloisons maçonnés</p> <p><u>Partie à sonder:</u> Peinture + Enduit à base de plâtre</p> <p><u>Justificatif:</u> Après analyse en laboratoire</p>	<p><u>Analyse:</u> P003, P004</p>	Idem photo : P003; P004
Cuisine	2	Mur donnant sur extérieur	Oui Cuisine : Mur donnant sur extérieur	<p><u>Identifiant:</u> ZPSO002</p> <p><u>Echantillon:</u> MA2112047424/P003, réf. labo.: 22RI007412-003 MA2112047424/P004, réf. labo.: 22RI007412-004</p> <p><u>Description:</u> Peinture + Enduit à base de plâtre</p> <p><u>Composant de la construction:</u> 3 - Parois verticales intérieures - Murs et cloisons maçonnés</p> <p><u>Partie à sonder:</u> Peinture + Enduit à base de plâtre</p> <p><u>Justificatif:</u> Après analyse en laboratoire</p>	<p><u>Analyse:</u> P003</p> <p><u>Partie analysée par le laboratoire:</u> - Matériau de type peinture (gris) ; matériau semi-dur de type enduit (beige) ; matériau dur de type mortier, béton, chape (gris) : Absence d'amiante</p>

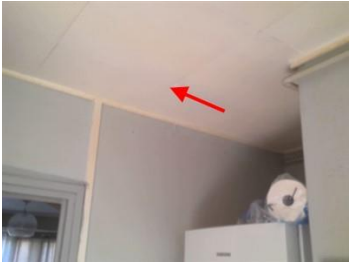
Salle de bains	3	Plafond	Sondage et extension de la ZPSO du ou des prélèvement(s) : P010, P011	<p><u>Identifiant:</u> ZPSO006</p> <p><u>Echantillon:</u> MA2112047424/P010, réf. labo.: 22RI007412-006 MA2112047424/P011, réf. labo.: 22RI007412-007</p> <p><u>Description:</u> Peinture + Enduit à base de plâtre</p> <p><u>Composant de la construction:</u> 4 - Plafonds et faux plafonds - Plafonds</p> <p><u>Partie à sonder:</u> Peinture + Enduit à base de plâtre</p> <p><u>Justificatif:</u> Après analyse en laboratoire</p>	<p><u>Analyse:</u> P010, P011</p>	Idem photo : P010; P011
Cuisine	4	Plafond	Oui Cuisine : Plafond	<p><u>Identifiant:</u> ZPSO006</p> <p><u>Echantillon:</u> MA2112047424/P010, réf. labo.: 22RI007412-006 MA2112047424/P011, réf. labo.: 22RI007412-007</p> <p><u>Description:</u> Peinture + Enduit à base de plâtre</p> <p><u>Composant de la construction:</u> 4 - Plafonds et faux plafonds - Plafonds</p> <p><u>Partie à sonder:</u> Peinture + Enduit à base de plâtre</p> <p><u>Justificatif:</u> Après analyse en laboratoire</p>	<p><u>Analyse:</u> P010</p> <p><u>Partie analysée par le laboratoire:</u> - Matériau de type système d'enduit peinture (beige) ; matériau dur de type mortier, béton, chape (gris) : Absence d'amiante</p>
