## Rapport de Repérage des matériaux et produits contenant de l'amiante avant réalisation de travaux dans un immeuble bâti

Numéro de dossier : MA2112047451  
Rapport édité le : 14/09/2023

2, 16, 32 RUE B. DE PORET / 210,  
224, 240 RUE DU MOULIN  
BAT G (25LAJ0301)  
77190 DAMMARIE LES LYS  
Bat. N/A; Etage N/A; Porte 1

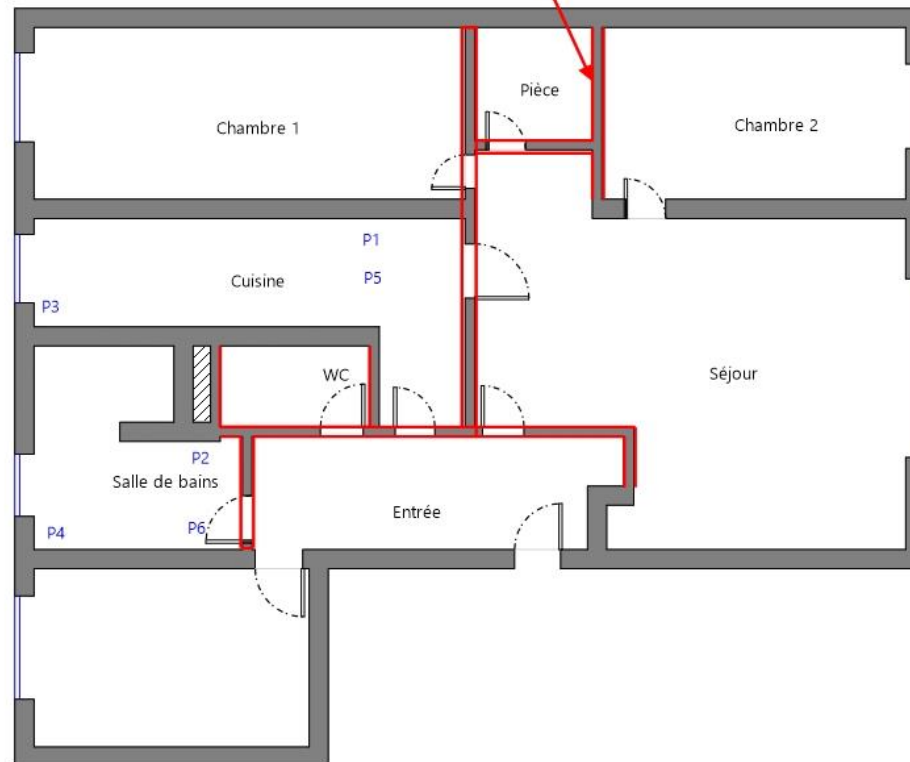
| ZPSO | Niveau | Localisation | Zone | Description du prélèvement réalisé | Surface indicative |
|---|---|---|---|---|---|
| ZPSO001 | 224 | Entrée; Cuisine; Séjour; Pièce;<br>Chambre 1; Chambre 2; WC; Salle de<br>bains | Cloison | - | 34m² |

**a ZPSO001 Couche1: Peinture décorative (pailletées, gouttelettes, ...) + Couche2: Enduits à base de plâtre ou ciment projetés, lissés ou talochés**  
Bon état
