Rapport de repérage des matériaux et produits contenant de l'amiante avant réalisation de travaux dans un immeuble bâti

Numéro de dossier : MA2112047423
Date d'édition: 22/03/2022

25LAJ0402
16 RUE B. DE PORET (25LAJ0402)
77190 DAMMARIE LES LYS
BAT 16 Etage 04 Porte 402
Lot numéro 25LAJ0402

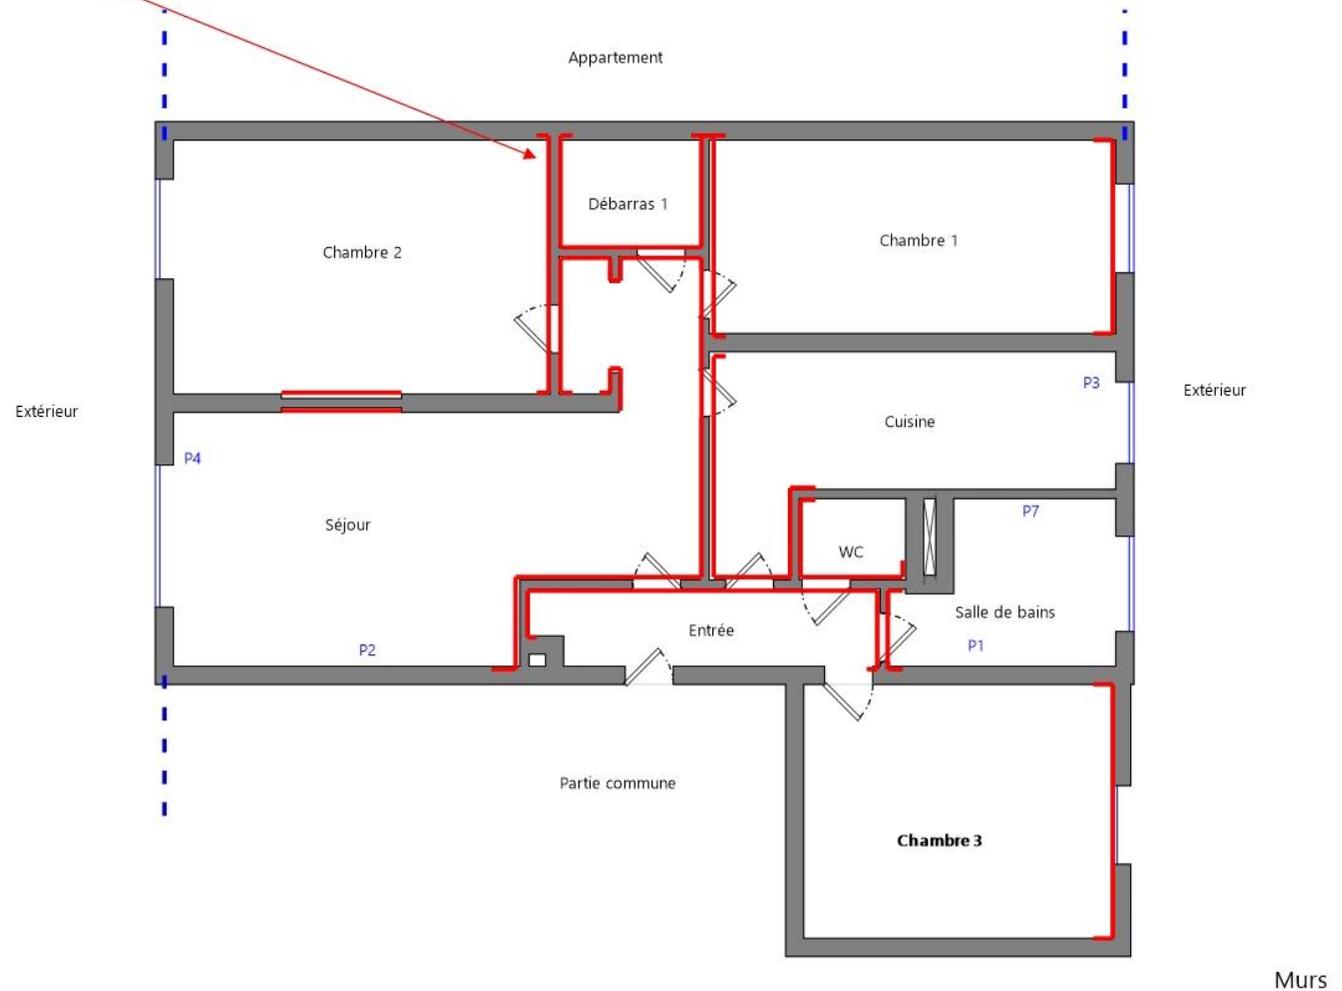
a M001 Couche1: + Couche2: Peinture décorative (pailletées, gouttelettes, ...) + Couche3: Enduit de jointoiment des plaques de plâtre + Couche4: Bande + Couche5: plaques de plâtre

Au regard des résultats d'anciens repérages réalisés sur la première phase de repérage, les enduits de jointoiement des cloisons et doublages des pièces sèches et humides ne sont plus à prélever à la demande du donneur d'ordre. Ceux-ci sont réputés contenir de l'amiante.

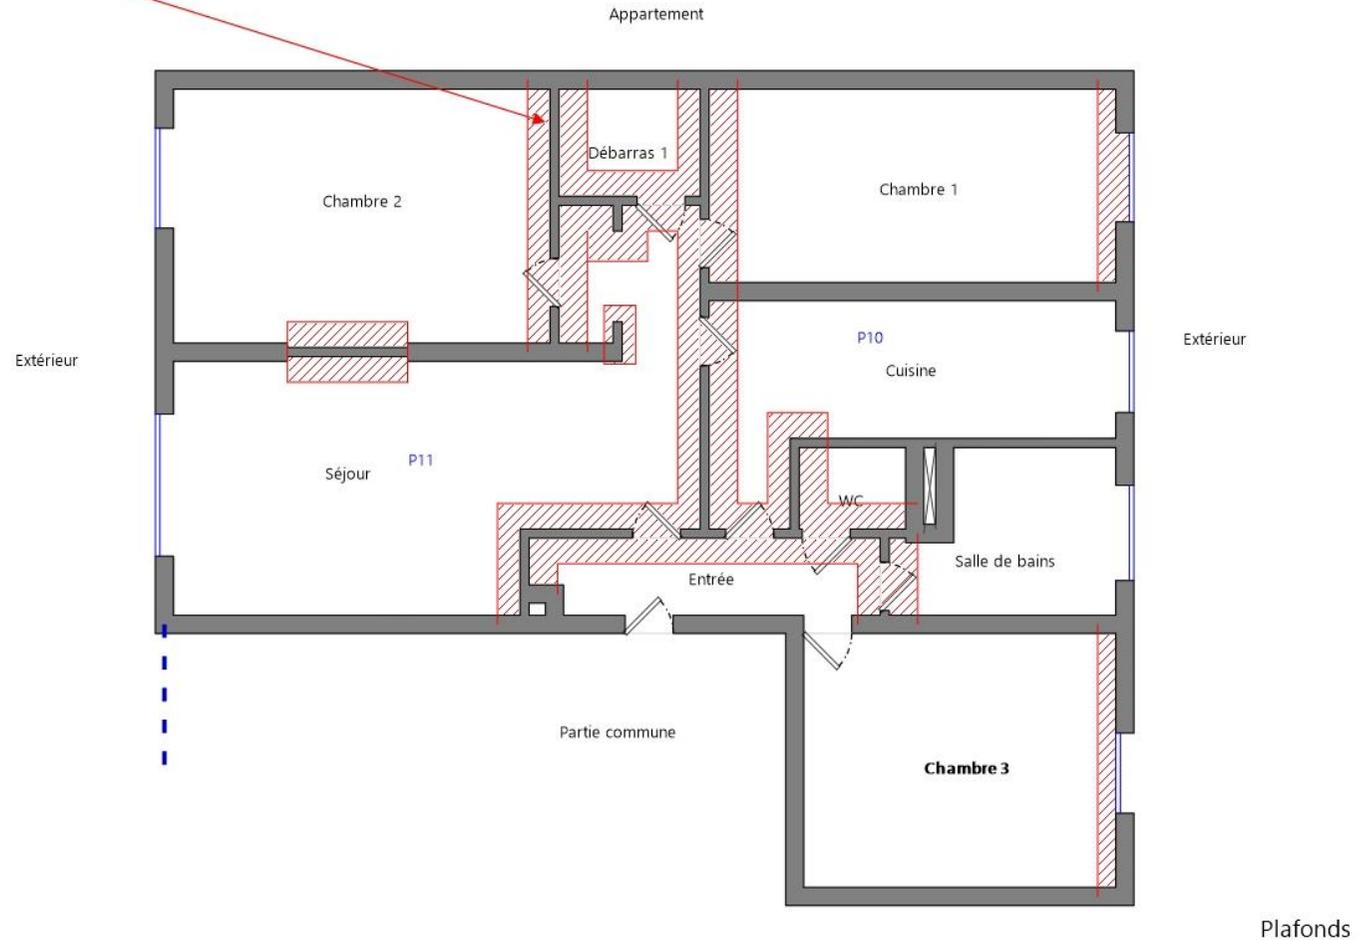
M001 Couche1: + Couche2: Peinture décorative (pailletées, gouttelettes, ...) + Couche3: Enduit de jointoiment des plaques de plâtre + Couche4: Bande + Couche5: plaques de plâtre

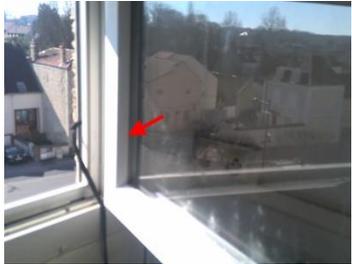
ZPSO007 : Joint de mastic de vitrage						
Niveau : 4ème étage Porte 402						
Localisation	n° de sondage	Zone	Prélèvement effectué / Sondage et extension	Echantillon	Analyse	Photo
Salle de bains	1	Fenêtres	Sondage et extension de la ZPSO du ou des prélèvement(s) : P012, P013	<u>Identifiant:</u> ZPSO007 <u>Echantillon:</u> MA2112047423/P012, réf. labo.: 22RI011265-008 MA2112047423/P013, réf. labo.: 22RI011265-009 <u>Description:</u> Joint de mastic de vitrage <u>Composant de la construction:</u> 2 - Parois verticales extérieures et Façades - Menuiseries extérieures <u>Partie à sonder:</u> Joint de mastic de vitrage <u>Justificatif:</u> Après analyse en laboratoire	<u>Analyse:</u> P012, P013	Idem photo : P012; P013
Cuisine	2	Fenêtres	Oui Cuisine : Fenêtres	<u>Identifiant:</u> ZPSO007 <u>Echantillon:</u> MA2112047423/P012, réf. labo.: 22RI011265-008 MA2112047423/P013, réf. labo.: 22RI011265-009 <u>Description:</u> Joint de mastic de vitrage <u>Composant de la construction:</u> 2 - Parois verticales extérieures et Façades - Menuiseries extérieures <u>Partie à sonder:</u> Joint de mastic de vitrage <u>Justificatif:</u> Après analyse en laboratoire	<u>Analyse:</u> P012 <u>Partie analysée par le laboratoire:</u> - Matériau souple de type joint (gris) : Absence d'amiante

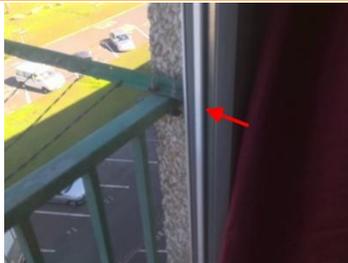
Séjour	5	Fenêtres	Oui Séjour : Fenêtres	<p><u>Identifiant:</u> ZPSO007 <u>Echantillon:</u> MA2112047423/P012, réf. labo.: 22RI011265-008 MA2112047423/P013, réf. labo.: 22RI011265-009 <u>Description:</u> Joint de mastic de vitrage <u>Composant de la construction:</u> 2 - Parois verticales extérieures et Façades - Menuiseries extérieures <u>Partie à sonder:</u> Joint de mastic de vitrage <u>Justificatif:</u> Après analyse en laboratoire</p>	<p><u>Analyse:</u> P013 <u>Partie analysée par le laboratoire:</u> - Matériau souple de type joint (gris) : Absence d'amiante</p>

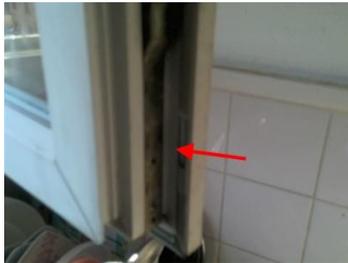
Localisation	n° de sondage	Zone	Prélèvement effectué / Sondage et extension	Echantillon	Analyse	Photo
Salle de bains	1	Fenêtres	Sondage et extension de la ZPSO du ou des prélèvement(s) : P014, P015	<p><u>Identifiant:</u> ZPSO008</p> <p><u>Echantillon:</u> MA2112047423/P014, réf. labo.: 22RI011265-010 MA2112047423/P015, réf. labo.: 22RI011265-011</p> <p><u>Description:</u> Joint de friction</p> <p><u>Composant de la construction:</u> 2 - Parois verticales extérieures et Façades - Menuiseries extérieures</p> <p><u>Partie à sonder:</u> Garniture de friction sur fenêtres</p> <p><u>Justificatif:</u> Après analyse en laboratoire</p>	<p><u>Analyse:</u> P014, P015</p>	Idem photo : P014; P015
Cuisine	2	Fenêtres	Oui Cuisine : Fenêtres	<p><u>Identifiant:</u> ZPSO008</p> <p><u>Echantillon:</u> MA2112047423/P014, réf. labo.: 22RI011265-010 MA2112047423/P015, réf. labo.: 22RI011265-011</p> <p><u>Description:</u> Joint de friction</p> <p><u>Composant de la construction:</u> 2 - Parois verticales extérieures et Façades - Menuiseries extérieures</p> <p><u>Partie à sonder:</u> Garniture de friction sur fenêtres</p> <p><u>Justificatif:</u> Après analyse en laboratoire</p>	<p><u>Analyse:</u> P014</p> <p><u>Partie analysée par le laboratoire:</u> - Matériau souple de type joint (gris) : Absence d'amiante</p>

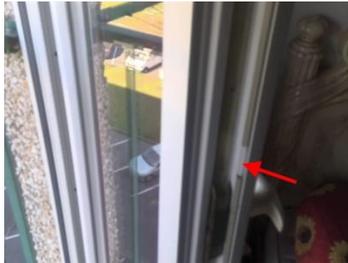
Séjour	5	Fenêtres	Oui Séjour : Fenêtres	<p><u>Identifiant:</u> ZPSO008 <u>Echantillon:</u> MA2112047423/P014, réf. labo.: 22RI011265-010 MA2112047423/P015, réf. labo.: 22RI011265-011 <u>Description:</u> Joint de friction <u>Composant de la construction:</u> 2 - Parois verticales extérieures et Façades - Menuiseries extérieures <u>Partie à sonder:</u> Garniture de friction sur fenêtres <u>Justificatif:</u> Après analyse en laboratoire</p>	<p><u>Analyse:</u> P015 <u>Partie analysée par le laboratoire:</u> - Matériau souple de type joint (gris) : Absence d'amiante</p>

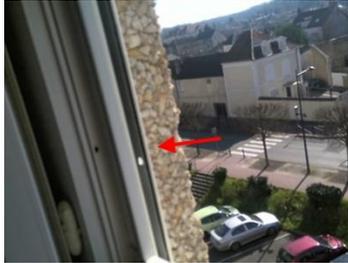
Localisation	n° de sondage	Zone	Prélèvement effectué / Sondage et extension	Echantillon	Analyse	Photo
Salle de bains	1	Fenêtres	Sondage et extension de la ZPSO du ou des prélèvement(s) : P016, P017	<p><u>Identifiant:</u> ZPSO009</p> <p><u>Echantillon:</u> MA2112047423/P016, réf. labo.: 22RI011265-012 MA2112047423/P017, réf. labo.: 22RI011265-013</p> <p><u>Description:</u> Joint d'étanchéité entre menuiserie et structure</p> <p><u>Composant de la construction:</u> 2 - Parois verticales extérieures et Façades - Menuiseries extérieures</p> <p><u>Partie à sonder:</u> Joint d'étanchéité entre menuiserie et structure</p> <p><u>Justificatif:</u> Après analyse en laboratoire</p>	<p><u>Analyse:</u> P016, P017</p>	Idem photo : P016; P017
Cuisine	2	Fenêtres	Oui Cuisine : Fenêtres	<p><u>Identifiant:</u> ZPSO009</p> <p><u>Echantillon:</u> MA2112047423/P016, réf. labo.: 22RI011265-012 MA2112047423/P017, réf. labo.: 22RI011265-013</p> <p><u>Description:</u> Joint d'étanchéité entre menuiserie et structure</p> <p><u>Composant de la construction:</u> 2 - Parois verticales extérieures et Façades - Menuiseries extérieures</p> <p><u>Partie à sonder:</u> Joint d'étanchéité entre menuiserie et structure</p> <p><u>Justificatif:</u> Après analyse en laboratoire</p>	<p><u>Analyse:</u> P016</p> <p><u>Partie analysée par le laboratoire:</u> - Matériau souple de type joint (blanc) ; matériau (pulvérulent) (noir) : Absence d'amiante</p>

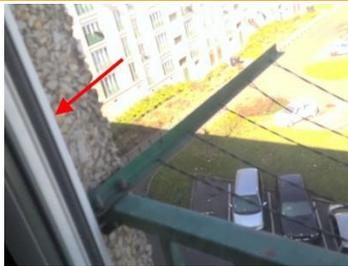
Chambre 2	4	Fenêtres	Sondage et extension de la ZPSO du ou des prélèvement(s) : P016, P017	<p><u>Identifiant:</u> ZPSO009</p> <p><u>Echantillon:</u> MA2112047423/P016, réf. labo.: 22RI011265-012 MA2112047423/P017, réf. labo.: 22RI011265-013</p> <p><u>Description:</u> Joint d'étanchéité entre menuiserie et structure</p> <p><u>Composant de la construction:</u> 2 - Parois verticales extérieures et Façades - Menuiseries extérieures</p> <p><u>Partie à sonder:</u> Joint d'étanchéité entre menuiserie et structure</p> <p><u>Justificatif:</u> Après analyse en laboratoire</p>	<p><u>Analyse:</u> P016, P017</p>	Idem photo : P016; P017
Séjour	5	Fenêtres	Oui Séjour : Fenêtres	<p><u>Identifiant:</u> ZPSO009</p> <p><u>Echantillon:</u> MA2112047423/P016, réf. labo.: 22RI011265-012 MA2112047423/P017, réf. labo.: 22RI011265-013</p> <p><u>Description:</u> Joint d'étanchéité entre menuiserie et structure</p> <p><u>Composant de la construction:</u> 2 - Parois verticales extérieures et Façades - Menuiseries extérieures</p> <p><u>Partie à sonder:</u> Joint d'étanchéité entre menuiserie et structure</p> <p><u>Justificatif:</u> Après analyse en laboratoire</p>	<p><u>Analyse:</u> P017</p> <p><u>Partie analysée par le laboratoire:</u> - Matériau souple de type joint (blanc) ; matériau (pulvérulent) (noir) : Absence d'amiante</p>

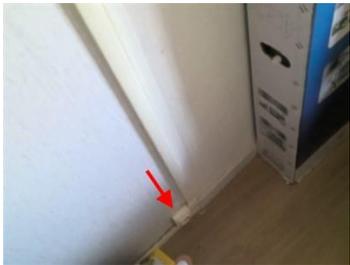
Placard 1	7	Mur porteur	Sondage et extension de la ZPSO du ou des prélèvement(s) : P001, P002	<p><u>Identifiant:</u> ZPSO001 <u>Echantillon:</u> MA2112047423/P001, réf. labo.: 22RI011265-001 MA2112047423/P002, réf. labo.: 22RI011265-002 <u>Description:</u> Couche1: Peinture + Couche2: Enduit à base de plâtre lissé ou taloché <u>Composant de la construction:</u> 3 - Parois verticales intérieures - Revêtements de murs, poteaux, cloisons, gaines, coffres + 3 - Parois verticales intérieures - Murs et cloisons maçonnés <u>Partie à sonder:</u> Couche1: Peinture + Couche2: Enduit à base de plâtre lissé ou taloché <u>Justificatif:</u> Après analyse en laboratoire</p>	<p><u>Analyse:</u> P001, P002</p>	Idem photo : P001; P002
Séjour	8	Mur porteur	Oui Séjour : Mur porteur	<p><u>Identifiant:</u> ZPSO001 <u>Echantillon:</u> MA2112047423/P001, réf. labo.: 22RI011265-001 MA2112047423/P002, réf. labo.: 22RI011265-002 <u>Description:</u> Couche1: Peinture + Couche2: Enduit à base de plâtre lissé ou taloché <u>Composant de la construction:</u> 3 - Parois verticales intérieures - Revêtements de murs, poteaux, cloisons, gaines, coffres + 3 - Parois verticales intérieures - Murs et cloisons maçonnés <u>Partie à sonder:</u> Couche1: Peinture + Couche2: Enduit à base de plâtre lissé ou taloché <u>Justificatif:</u> Après analyse en laboratoire</p>	<p><u>Analyse:</u> P002 <u>Partie analysée par le laboratoire:</u> - Phase 2 Matériau fibreux de type papier peint (blanc) ; matériau dur de type mortier, béton, chape (gris) Absence d'amiante</p>

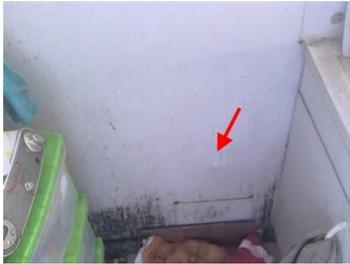
Localisation	n° de sondage	Zone	Prélèvement effectué / Sondage et extension	Echantillon	Analyse	Photo
Salle de bains	1	Mur donnant sur extérieur	Sondage et extension de la ZPSO du ou des prélèvement(s) : P003, P004	<p><u>Identifiant:</u> ZPSO002</p> <p><u>Echantillon:</u> MA2112047423/P003, réf. labo.: 22RI011265-003 MA2112047423/P004, réf. labo.: 22RI011265-004</p> <p><u>Description:</u> Peinture + Enduit à base de plâtre</p> <p><u>Composant de la construction:</u> 3 - Parois verticales intérieures - Murs et cloisons maçonnés</p> <p><u>Partie à sonder:</u> Peinture + Enduit à base de plâtre</p> <p><u>Justificatif:</u> Après analyse en laboratoire</p>	<p><u>Analyse:</u> P003, P004</p>	Idem photo : P003; P004
Cuisine	2	Mur donnant sur extérieur	Oui Cuisine : Mur donnant sur extérieur	<p><u>Identifiant:</u> ZPSO002</p> <p><u>Echantillon:</u> MA2112047423/P003, réf. labo.: 22RI011265-003 MA2112047423/P004, réf. labo.: 22RI011265-004</p> <p><u>Description:</u> Peinture + Enduit à base de plâtre</p> <p><u>Composant de la construction:</u> 3 - Parois verticales intérieures - Murs et cloisons maçonnés</p> <p><u>Partie à sonder:</u> Peinture + Enduit à base de plâtre</p> <p><u>Justificatif:</u> Après analyse en laboratoire</p>	<p><u>Analyse:</u> P003</p> <p><u>Partie analysée par le laboratoire:</u> - Matériau de type peinture (de différentes couleurs) ; matériau semi-dur de type enduit (blanc) ; matériau dur de type mortier, béton, chape (gris) : Absence d'amiante</p>

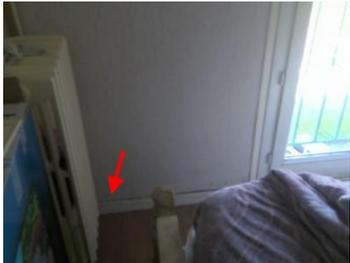
Séjour	5	Mur donnant sur extérieur	Oui Séjour : Mur donnant sur extérieur	<p><u>Identifiant:</u> ZPSO002</p> <p><u>Echantillon:</u> MA2112047423/P003, réf. labo.: 22RI011265-003 MA2112047423/P004, réf. labo.: 22RI011265-004</p> <p><u>Description:</u> Peinture + Enduit à base de plâtre</p> <p><u>Composant de la construction:</u> 3 - Parois verticales intérieures - Murs et cloisons maçonnés</p> <p><u>Partie à sonder:</u> Peinture + Enduit à base de plâtre</p> <p><u>Justificatif:</u> Après analyse en laboratoire</p>	<p><u>Analyse:</u> P004</p> <p><u>Partie analysée par le laboratoire:</u> - Phase 2 Matériau fibreux de type papier peint (beige) ; matériau dur de type mortier, béton, chape (gris)</p> <p>Absence d'amiante</p>

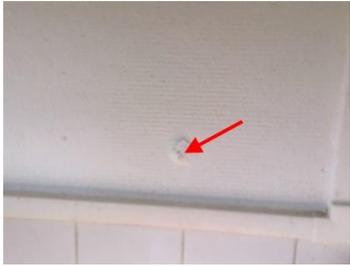
Localisation	n° de sondage	Zone	Prélèvement effectué / Sondage et extension	Echantillon	Analyse	Photo
WC	1	Cloison	Sondage et extension de la ZPSO du ou des prélèvement(s) : P007	<p><u>Identifiant:</u> ZPSO004 <u>Réf. échantillon:</u> MA2112047423/P007 <u>Réf. laboratoire:</u> 22RI011265-005 <u>Description:</u> Peinture + Enduit à base de plâtre <u>Composant de la construction:</u> 3 - Parois verticales intérieures - Murs et cloisons maçonnés <u>Partie à sonder:</u> Peinture + Enduit à base de plâtre <u>Justificatif:</u> Après analyse en laboratoire</p>	<p><u>Analyse:</u> P007</p>	Idem photo : P007
Salle de bains	2	Cloison	Oui Salle de bains : Cloison	<p><u>Identifiant:</u> ZPSO004 <u>Réf. échantillon:</u> MA2112047423/P007 <u>Réf. laboratoire:</u> 22RI011265-005 <u>Description:</u> Peinture + Enduit à base de plâtre <u>Composant de la construction:</u> 3 - Parois verticales intérieures - Murs et cloisons maçonnés <u>Partie à sonder:</u> Peinture + Enduit à base de plâtre <u>Justificatif:</u> Après analyse en laboratoire</p>	<p><u>Analyse:</u> P007 <u>Partie analysée par le laboratoire:</u> - Phase 2 Matériau de type peinture (de différentes couleurs) ; matériau de type maillage de fibres et liant (blanc) ; matériau semi-dur (gris) Absence d'amiante</p>

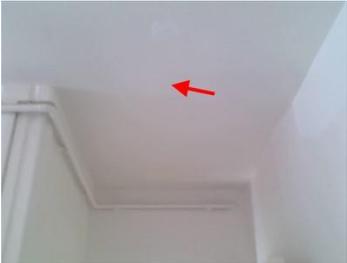
Salle de bains	3	Plafond	Sondage et extension de la ZPSO du ou des prélèvement(s) : P010, P011	<p><u>Identifiant:</u> ZPSO006</p> <p><u>Echantillon:</u> MA2112047423/P010, réf. labo.: 22RI011265-006 MA2112047423/P011, réf. labo.: 22RI011265-007</p> <p><u>Description:</u> Peinture + Enduit à base de plâtre</p> <p><u>Composant de la construction:</u> 4 - Plafonds et faux plafonds - Plafonds</p> <p><u>Partie à sonder:</u> Peinture + Enduit à base de plâtre</p> <p><u>Justificatif:</u> Après analyse en laboratoire</p>	<p><u>Analyse:</u> P010, P011</p>	Idem photo : P010; P011
Cuisine	4	Plafond	Oui Cuisine : Plafond	<p><u>Identifiant:</u> ZPSO006</p> <p><u>Echantillon:</u> MA2112047423/P010, réf. labo.: 22RI011265-006 MA2112047423/P011, réf. labo.: 22RI011265-007</p> <p><u>Description:</u> Peinture + Enduit à base de plâtre</p> <p><u>Composant de la construction:</u> 4 - Plafonds et faux plafonds - Plafonds</p> <p><u>Partie à sonder:</u> Peinture + Enduit à base de plâtre</p> <p><u>Justificatif:</u> Après analyse en laboratoire</p>	<p><u>Analyse:</u> P010</p> <p><u>Partie analysée par le laboratoire:</u> - Matériau de type système d'enduit peinture (blanc) ; matériau dur de type mortier, béton, chape (gris) : Absence d'amiante</p>

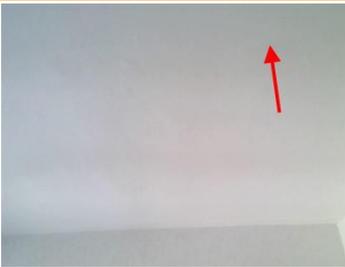
Séjour	8	Plafond	Oui Séjour : Plafond	<p><u>Identifiant:</u> ZPSO006 <u>Echantillon:</u> MA2112047423/P010, réf. labo.: 22RI011265-006 MA2112047423/P011, réf. labo.: 22RI011265-007 <u>Description:</u> Peinture + Enduit à base de plâtre <u>Composant de la construction:</u> 4 - Plafonds et faux plafonds - Plafonds <u>Partie à sonder:</u> Peinture + Enduit à base de plâtre <u>Justificatif:</u> Après analyse en laboratoire</p>	<p><u>Analyse:</u> P011 <u>Partie analysée par le laboratoire:</u> - Matériau de type peinture (blanc) ; matériau semi-dur de type enduit (blanc) ; matériau dur de type mortier, béton, chape (gris) : Absence d'amiante</p>
