Rapport de Repérage Amiante Avant réalisation de travaux dans un immeuble bâti

Numéro de dossier : 1311651RAAT
Date d'intervention : 03/03/2021

224 Rue Du Moulin
25LAJ0402 (25LAJ0402)
77190 Dammarie les Lys

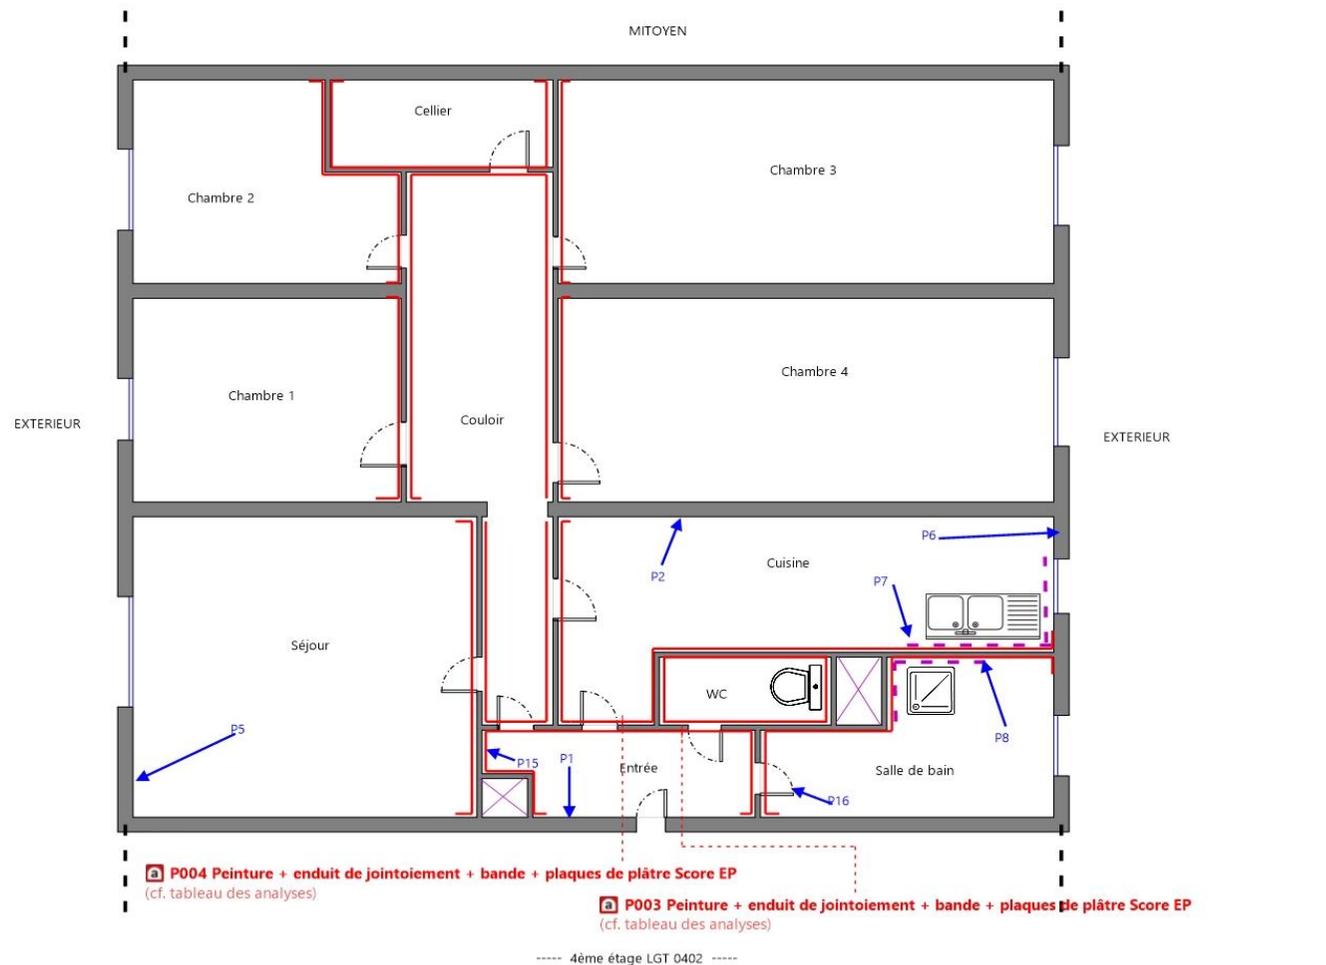
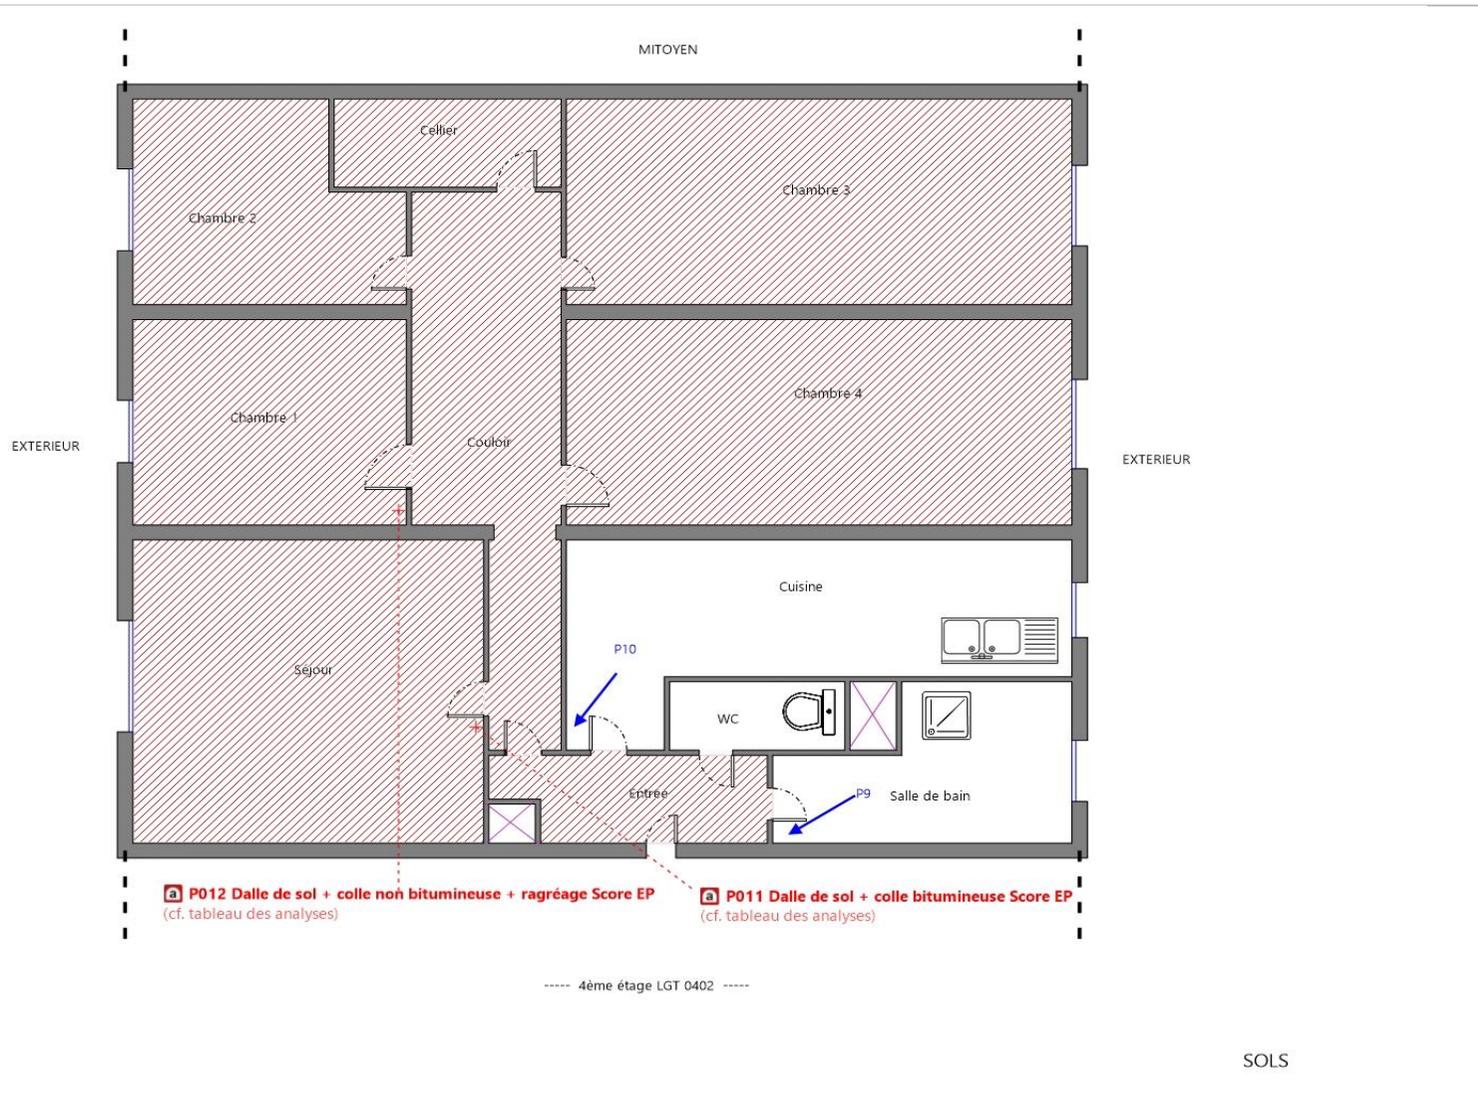
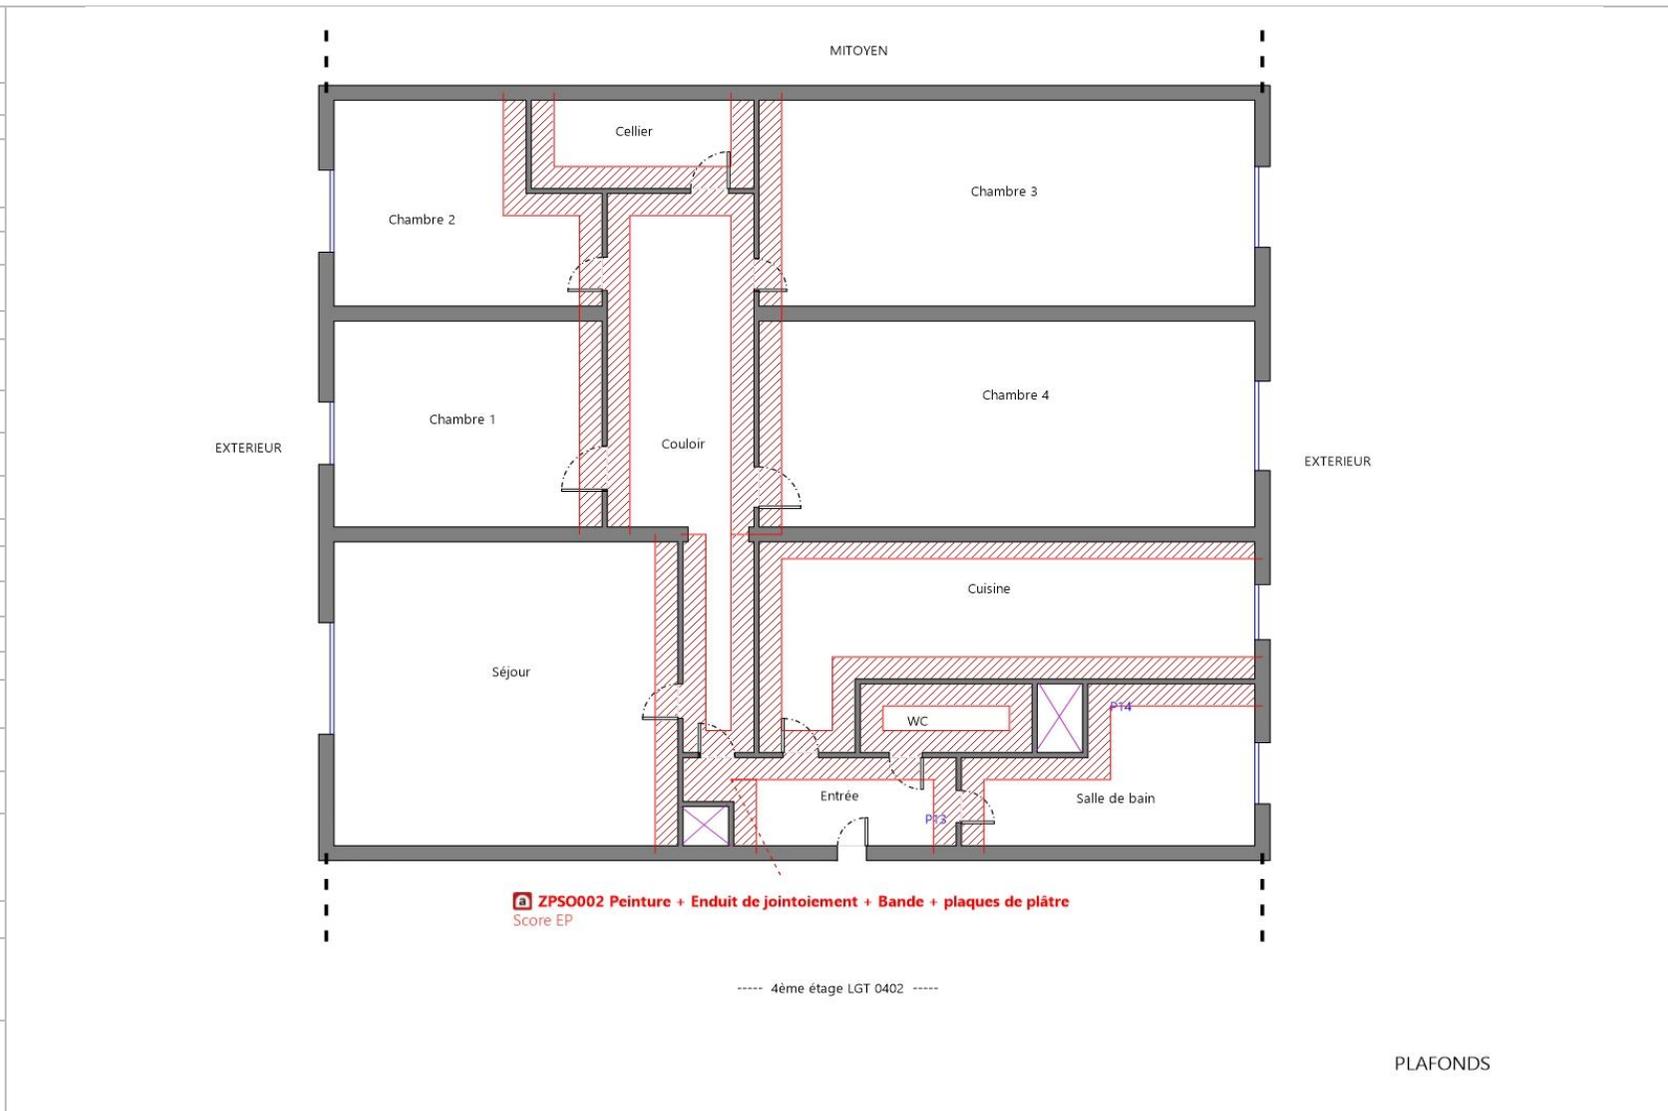
ZPSO007	4ème étage LGT 0402	Entrée; Couloir; Séjour; Chambre 1; Chambre 2; Cellier; Chambre 3; Chambre 4	Sol	<p>Analyse : P011</p> <ul style="list-style-type: none"> - Phase 1 Matériau souple de type revêtement de sol (beige) (Absence d'amiante) - Phase 2 Matériau semi-dur de type dalle de sol (noir) (Présence d'amiante) - Phase 3 Matériau de type colle (jaune) ; matériau de type colle bitumineux (noir) (Présence d'amiante) <p>Analyse : P012</p> <ul style="list-style-type: none"> - Phase 1 Matériau souple de type revêtement de sol (beige) (Absence d'amiante) - Phase 2 Matériau de type colle (jaune) ; matériau de type peinture (blanc) ; matériau souple de type dalle de sol (beige) ; matériau de type colle (jaune) ; matériau semi-dur de type dalle de sol (noir) en traces (Présence d'amiante) - Phase 3 Matériau semi-dur de type dalle de sol (noir) (Présence d'amiante) - Phase 4 Matériau semi-dur de type ragréage (gris) ; matériau semi-dur (beige) ; matériau semi-dur de type dalle de sol (noir) en traces (Présence d'amiante)
