Rapport de Repérage des matériaux et produits contenant de l'amiante avant réalisation de travaux dans un immeuble bâti

Numéro de dossier : MA2112047473
Date d'intervention : 10/02/2022

25LAK0301
32 RUE B. DE PORET (25LAK0301)
77190 DAMMARIE LES LYS
Bat. 32; Etage 3; Porte 301
Lot numéro 25LAK0301,

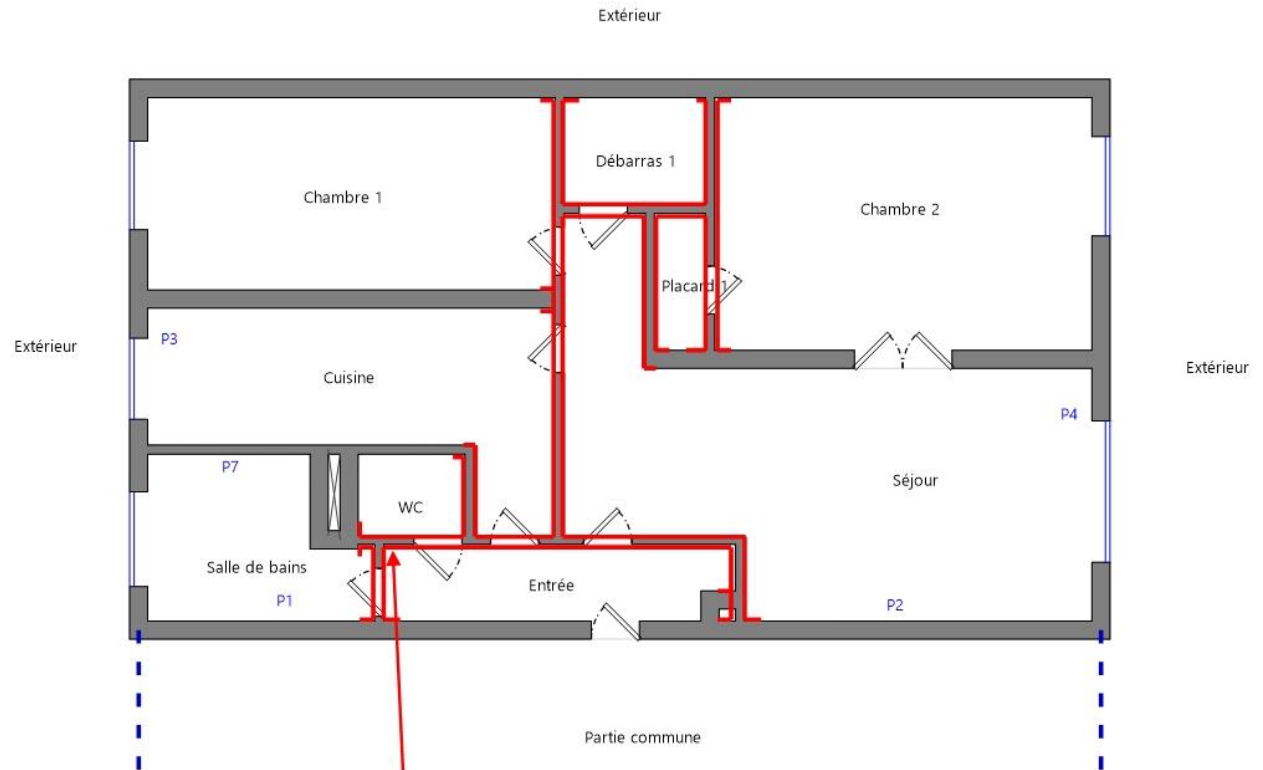
Murs

M001 Couche1: + Couche2: Peinture décorative (pailletées, gouttelettes, ...) + Couche3: Enduit de jointoiment des plaques de plâtre + Couche4: Bande + Couche5: plaques de plâtre

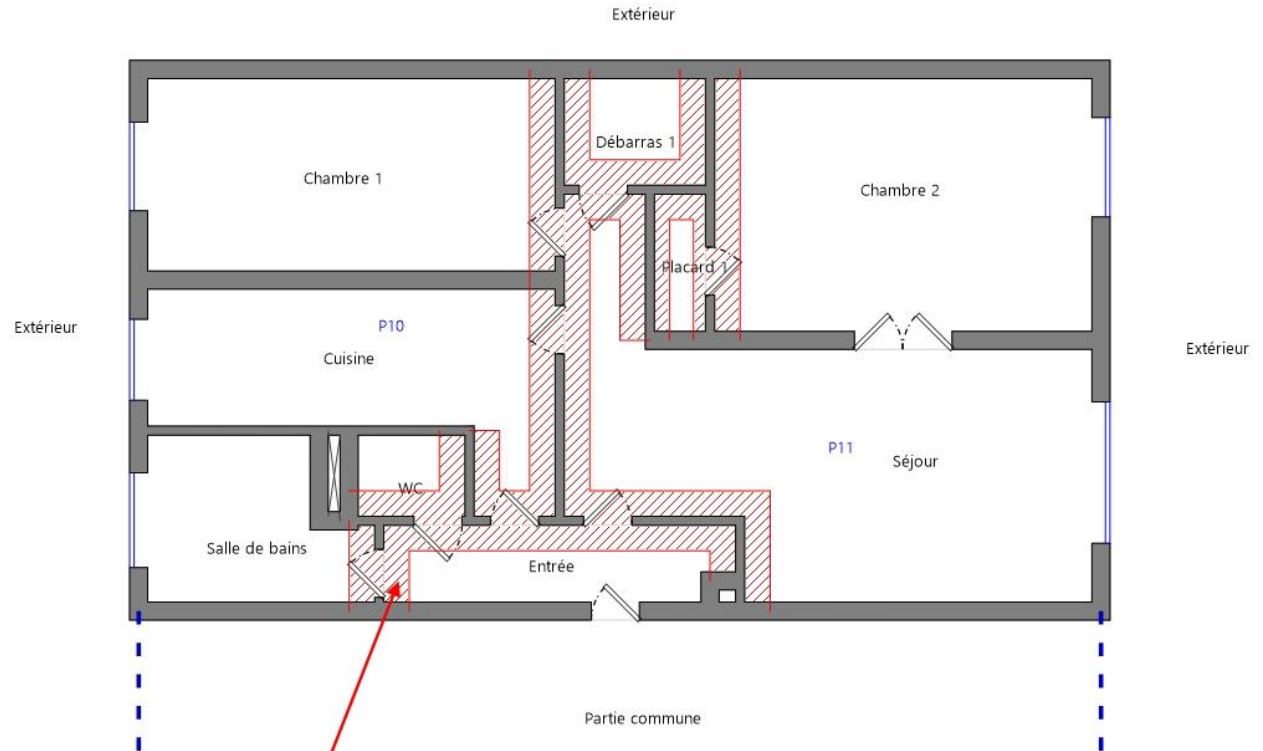
Plafonds

a M001 Couche1: + Couche2: Peinture décorative (pailletées, gouttelettes, ...) + Couche3: Enduit de jointoiment des plaques de plâtre + Couche4: Bande + Couche5: plaques de plâtre

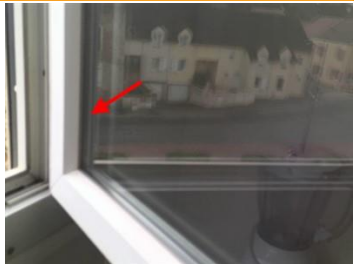
ZPSO007 : Joint de mastic de vitrage						
Niveau : 3ème étage Porte 301						
Localisation	n° de sondage	Zone	Prélèvement effectué / Sondage et extension	Echantillon	Analyse	Photo
Salle de bains	1	Fenêtres	Sondage et extension de la ZPSO du ou des prélèvement(s) : P012, P013	<u>Identifiant:</u> ZPSO007 <u>Echantillon:</u> MA2112047473/P012, réf. labo.: 22RI006901-008 MA2112047473/P013, réf. labo.: 22RI006901-009 <u>Description:</u> Joint de mastic de vitrage <u>Composant de la construction:</u> 2 - Parois verticales extérieures et Façades - Menuiseries extérieures <u>Partie à sonder:</u> Joint de mastic de vitrage <u>Justificatif:</u> Après analyse en laboratoire	<u>Analyse:</u> P012, P013	Idem photo : P012; P013
Cuisine	2	Fenêtres	Oui Cuisine : Fenêtres	<u>Identifiant:</u> ZPSO007 <u>Echantillon:</u> MA2112047473/P012, réf. labo.: 22RI006901-008 MA2112047473/P013, réf. labo.: 22RI006901-009 <u>Description:</u> Joint de mastic de vitrage <u>Composant de la construction:</u> 2 - Parois verticales extérieures et Façades - Menuiseries extérieures <u>Partie à sonder:</u> Joint de mastic de vitrage <u>Justificatif:</u> Après analyse en laboratoire	<u>Analyse:</u> P012 <u>Partie analysée par le laboratoire:</u> - Matériau souple de type joint (gris) : Absence d'amiante

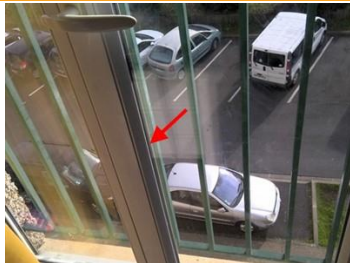
Séjour	5	Fenêtres	Oui Séjour : Fenêtres	<p><u>Identifiant:</u> ZPSO007</p> <p><u>Echantillon:</u> MA2112047473/P012, réf. labo.: 22RI006901-008 MA2112047473/P013, réf. labo.: 22RI006901-009</p> <p><u>Description:</u> Joint de mastic de vitrage</p> <p><u>Composant de la construction:</u> 2 - Parois verticales extérieures et Façades - Menuiseries extérieures</p> <p><u>Partie à sonder:</u> Joint de mastic de vitrage</p> <p><u>Justificatif:</u> Après analyse en laboratoire</p>	<p><u>Analyse:</u> P013</p> <p><u>Partie analysée par le laboratoire:</u> - Matériau souple de type joint (gris) : Absence d'amiante</p>

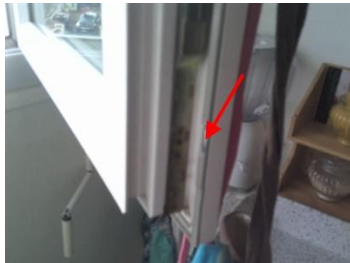
Localisation	n° de sondage	Zone	Prélèvement effectué / Sondage et extension	Echantillon	Analyse	Photo
Salle de bains	1	Fenêtres	Sondage et extension de la ZPSO du ou des prélèvement(s) : P014, P015	<p><u>Identifiant:</u> ZPSO008 <u>Echantillon:</u> MA2112047473/P014, réf. labo.: 22RI006901-010 MA2112047473/P015, réf. labo.: 22RI006901-011 <u>Description:</u> Joint de friction <u>Composant de la construction:</u> 2 - Parois verticales extérieures et Façades - Menuiseries extérieures <u>Partie à sonder:</u> Garniture de friction sur fenêtres <u>Justificatif:</u> Après analyse en laboratoire</p>	<p><u>Analyse:</u> P014, P015</p>	Idem photo : P014; P015
Cuisine	2	Fenêtres	Oui Cuisine : Fenêtres	<p><u>Identifiant:</u> ZPSO008 <u>Echantillon:</u> MA2112047473/P014, réf. labo.: 22RI006901-010 MA2112047473/P015, réf. labo.: 22RI006901-011 <u>Description:</u> Joint de friction <u>Composant de la construction:</u> 2 - Parois verticales extérieures et Façades - Menuiseries extérieures <u>Partie à sonder:</u> Garniture de friction sur fenêtres <u>Justificatif:</u> Après analyse en laboratoire</p>	<p><u>Analyse:</u> P014 <u>Partie analysée par le laboratoire:</u> - Matériau souple de type joint (gris) : Absence d'amiante</p>

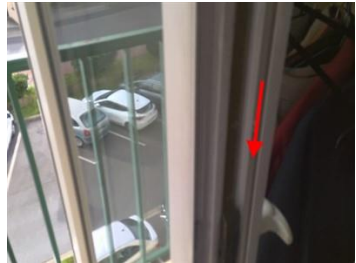
Séjour	5	Fenêtres	Oui Séjour : Fenêtres	<p><u>Identifiant:</u> ZPSO008 <u>Echantillon:</u> MA2112047473/P014, réf. labo.: 22RI006901-010 MA2112047473/P015, réf. labo.: 22RI006901-011 <u>Description:</u> Joint de friction <u>Composant de la construction:</u> 2 - Parois verticales extérieures et Façades - Menuiseries extérieures <u>Partie à sonder:</u> Garniture de friction sur fenêtres <u>Justificatif:</u> Après analyse en laboratoire</p>	<p><u>Analyse:</u> P015 <u>Partie analysée par le laboratoire:</u> - Matériau souple de type joint (gris) : Absence d'amiante</p>

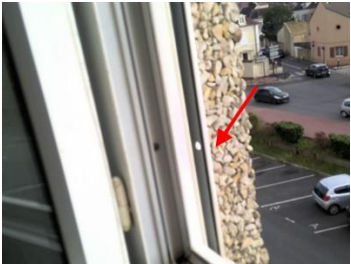
Localisation	n° de sondage	Zone	Prélèvement effectué / Sondage et extension	Echantillon	Analyse	Photo
Salle de bains	1	Fenêtres	Sondage et extension de la ZPSO du ou des prélèvement(s) : P017	<p><u>Identifiant:</u> ZPSO009</p> <p><u>Echantillon:</u> MA2112047473/P016, réf. labo.: 22RI006901-012 MA2112047473/P017, réf. labo.: 22RI006901-013</p> <p><u>Description:</u> Joint d'étanchéité entre menuiserie et structure</p> <p><u>Composant de la construction:</u> 2 - Parois verticales extérieures et Façades - Menuiseries extérieures</p> <p><u>Partie à sonder:</u> Joint d'étanchéité entre menuiserie et structure</p> <p><u>Justificatif:</u> Après analyse en laboratoire</p>	<p><u>Analyse:</u> P016, P017</p>	Idem photo : P017
Cuisine	2	Fenêtres	Oui Cuisine : Fenêtres	<p><u>Identifiant:</u> ZPSO009</p> <p><u>Echantillon:</u> MA2112047473/P016, réf. labo.: 22RI006901-012 MA2112047473/P017, réf. labo.: 22RI006901-013</p> <p><u>Description:</u> Joint d'étanchéité entre menuiserie et structure</p> <p><u>Composant de la construction:</u> 2 - Parois verticales extérieures et Façades - Menuiseries extérieures</p> <p><u>Partie à sonder:</u> Joint d'étanchéité entre menuiserie et structure</p> <p><u>Justificatif:</u> Après analyse en laboratoire</p>	<p><u>Analyse:</u> P016</p> <p><u>Partie analysée par le laboratoire:</u> - Matériau souple de type joint (blanc) : Absence d'amiante</p>

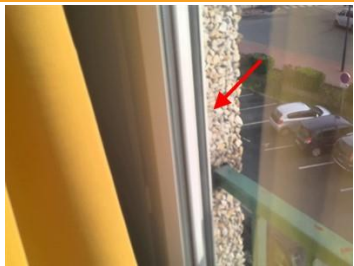
Chambre 2	4	Fenêtres	Sondage et extension de la ZPSO du ou des prélèvement(s) : P017	<p><u>Identifiant:</u> ZPSO009</p> <p><u>Echantillon:</u> MA2112047473/P016, réf. labo.: 22RI006901-012 MA2112047473/P017, réf. labo.: 22RI006901-013</p> <p><u>Description:</u> Joint d'étanchéité entre menuiserie et structure</p> <p><u>Composant de la construction:</u> 2 - Parois verticales extérieures et Façades - Menuiseries extérieures</p> <p><u>Partie à sonder:</u> Joint d'étanchéité entre menuiserie et structure</p> <p><u>Justificatif:</u> Après analyse en laboratoire</p>	<p><u>Analyse:</u> P016, P017</p>	Idem photo : P017
Séjour	5	Fenêtres	Oui Séjour : Fenêtres	<p><u>Identifiant:</u> ZPSO009</p> <p><u>Echantillon:</u> MA2112047473/P016, réf. labo.: 22RI006901-012 MA2112047473/P017, réf. labo.: 22RI006901-013</p> <p><u>Description:</u> Joint d'étanchéité entre menuiserie et structure</p> <p><u>Composant de la construction:</u> 2 - Parois verticales extérieures et Façades - Menuiseries extérieures</p> <p><u>Partie à sonder:</u> Joint d'étanchéité entre menuiserie et structure</p> <p><u>Justificatif:</u> Après analyse en laboratoire</p>	<p><u>Analyse:</u> P017</p> <p><u>Partie analysée par le laboratoire:</u> - Matériau souple de type joint (blanc) : Absence d'amiante</p>

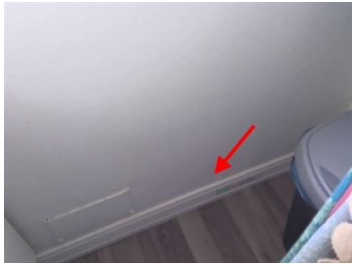
Localisation	n° de sondage	Zone	Prélèvement effectué / Sondage et extension	Echantillon	Analyse	Photo
Salle de bains	1	Mur donnant sur extérieur	Sondage et extension de la ZPSO du ou des prélèvement(s) : P003, P004	<p><u>Identifiant:</u> ZPSO002</p> <p><u>Echantillon:</u> MA2112047473/P003, réf. labo.: 22RI006901-003 MA2112047473/P004, réf. labo.: 22RI006901-004</p> <p><u>Description:</u> Peinture + Enduit à base de plâtre</p> <p><u>Composant de la construction:</u> 3 - Parois verticales intérieures - Murs et cloisons maçonnés</p> <p><u>Partie à sonder:</u> Peinture + Enduit à base de plâtre</p> <p><u>Justificatif:</u> Après analyse en laboratoire</p>	<p><u>Analyse:</u> P003, P004</p>	Idem photo : P003; P004
Cuisine	2	Mur donnant sur extérieur	Oui Cuisine : Mur donnant sur extérieur	<p><u>Identifiant:</u> ZPSO002</p> <p><u>Echantillon:</u> MA2112047473/P003, réf. labo.: 22RI006901-003 MA2112047473/P004, réf. labo.: 22RI006901-004</p> <p><u>Description:</u> Peinture + Enduit à base de plâtre</p> <p><u>Composant de la construction:</u> 3 - Parois verticales intérieures - Murs et cloisons maçonnés</p> <p><u>Partie à sonder:</u> Peinture + Enduit à base de plâtre</p> <p><u>Justificatif:</u> Après analyse en laboratoire</p>	<p><u>Analyse:</u> P003</p> <p><u>Partie analysée par le laboratoire:</u> - Phase 2 Matériau de type maillage de fibres et liant (blanc) ; matériau de type système d'enduit peinture (beige) ; matériau dur de type mortier, béton, chape (gris)</p> <p>Absence d'amiante</p>

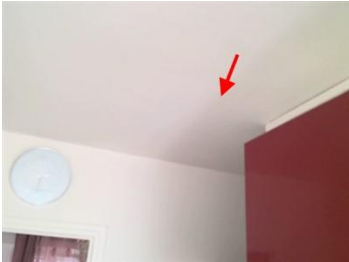
Salle de bains	3	Plafond	Sondage et extension de la ZPSO du ou des prélèvement(s) : P010, P011	<p><u>Identifiant:</u> ZPSO006 <u>Echantillon:</u> MA2112047473/P010, réf. labo.: 22RI006901-006 MA2112047473/P011, réf. labo.: 22RI006901-007 <u>Description:</u> Peinture + Enduit à base de plâtre <u>Composant de la construction:</u> 4 - Plafonds et faux plafonds - Plafonds <u>Partie à sonder:</u> Peinture + Enduit à base de plâtre <u>Justificatif:</u> Après analyse en laboratoire</p>	<p><u>Analyse:</u> P010, P011</p>	Idem photo : P010; P011
Cuisine	4	Plafond	Oui Cuisine : Plafond	<p><u>Identifiant:</u> ZPSO006 <u>Echantillon:</u> MA2112047473/P010, réf. labo.: 22RI006901-006 MA2112047473/P011, réf. labo.: 22RI006901-007 <u>Description:</u> Peinture + Enduit à base de plâtre <u>Composant de la construction:</u> 4 - Plafonds et faux plafonds - Plafonds <u>Partie à sonder:</u> Peinture + Enduit à base de plâtre <u>Justificatif:</u> Après analyse en laboratoire</p>	<p><u>Analyse:</u> P010 <u>Partie analysée par le laboratoire:</u> - Matériau de type système d'enduit peinture (blanc) ; matériau dur de type mortier, béton, chape (gris) : Absence d'amiante</p>
